報告 富岡製糸場内の鉄筋コンクリート造煙突の劣化調査

要旨: 建設後 80 年以上経過した鉄筋コンクリート造煙突について、目視調査や、富岡市教育委員会許可により、採取したコアを用いた EPMA および XRD による成分分析を行った。目視調査の結果、煙突上部の内側表面ではコンクリートの剥落や鉄筋の腐食、下部の外側表面では鉄筋の腐食によるひび割れ、表層にはスケーリングが確認された。成分分析の結果、排煙に含まれる硫黄成分がコンクリート内部に浸透し、内側表面では二水石膏の生成が認められた。したがって、煙突表面におけるスケーリングは、硫酸および硫酸塩の作用により生成した二水石膏の脆弱層が剥落したものと考えられる。

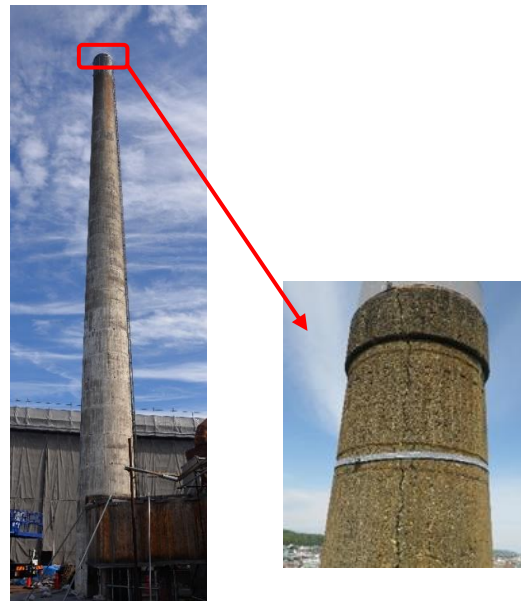
写真-1 煙突外観

群馬県富岡市に位置する富岡製糸場は、1872 年に明治政府によって設立された日本初の模範器械製糸場である。設立後、長く製糸工場として活躍したものの、日本の製糸業の衰退とともに 1987 年に操業が停止された。日本の近代化と世界の絹産業の発展に大きく貢献したこと、19 世紀後半の官営工場建築がほぼ当時のままの状態で見られることから、2006 年には主な建造物が重要文化財に、2014 年 6 月には世界文化遺産に登録された。富岡製糸場建造物群で 37.5m という一番の高さを誇る鉄筋コンクリート造煙突は、製糸場における生産システムの一つとして欠かせないボイラーの排煙を目的とした設備である。現存する煙突は 1939 年に建設された 4 代目(写真-1)であるが、建設から既に 80 年以上経過しており、写真-1 に示すように一部に劣化箇所が認められ、その安全性が危惧されている。富岡市では、文化財として継承することを目的として富岡製糸場の保存修理活動を行っている。

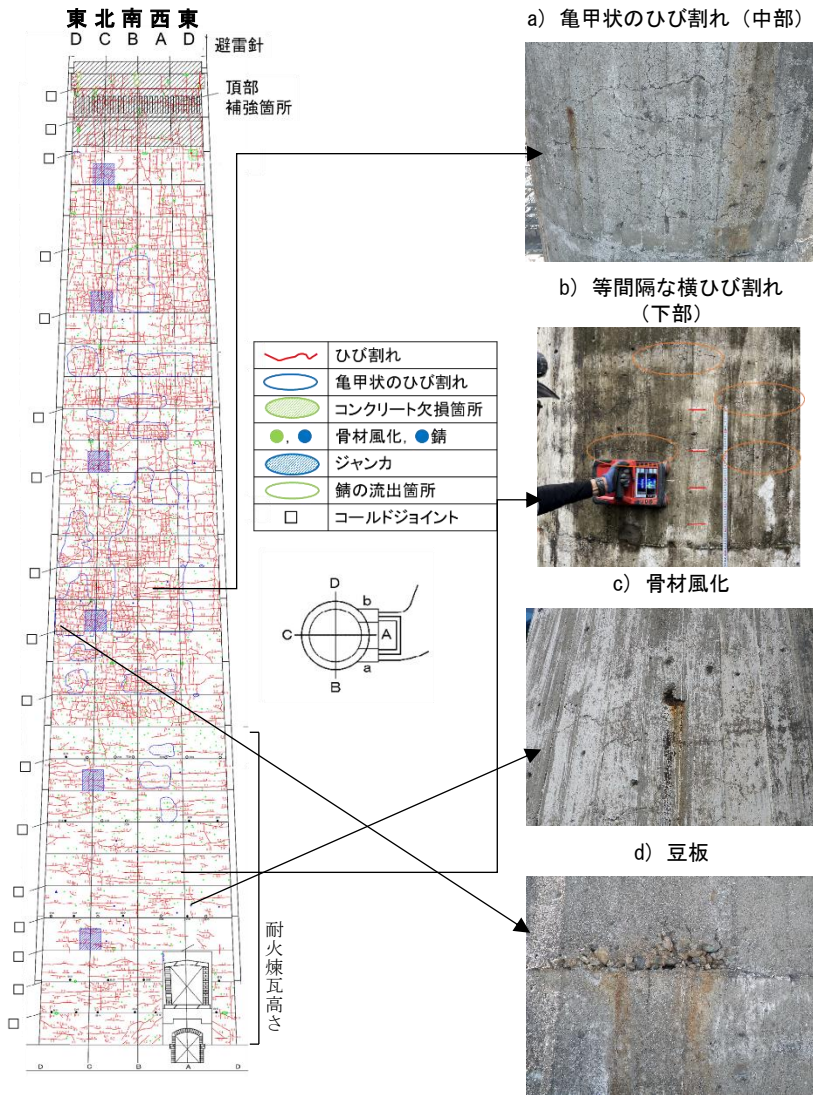
図-2 目視調査および3D計測システム⁵⁾

目視調査の結果および 3D 計測システムによる煙突外側全体のひび割れ計測結果を図-2 に示す。中部では亀甲状のひび割れ (図-2 a) が、下部では横筋に沿った

等間隔のひび割れ(図-2 b))が、頂部ではひび割れ幅10mmを超える亀裂が多数認められ、コンクリートの断面欠損が生じていた。また、骨材脱落による小さい孔(図-2 c))が全体的にみられ、打ち継ぎ箇所では部分的に豆板(図-2 d))が確認された。

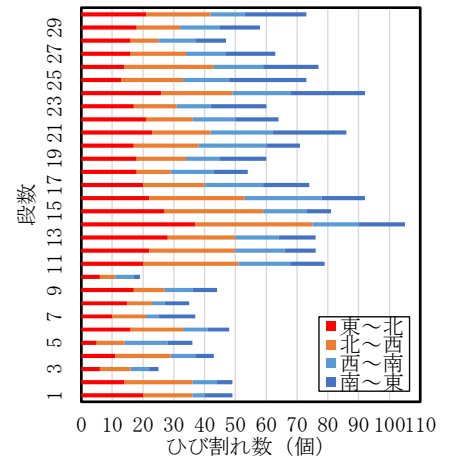
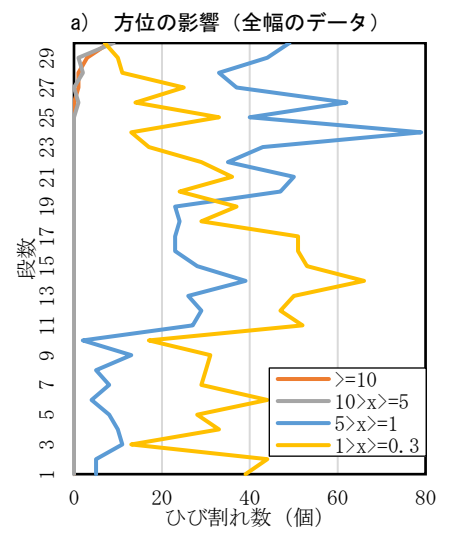
図-3 ひび割れ数と高さ(段数)の関係

ひび割れ数、ひび割れ幅の測定結果を図-3に示す。同図のa)に方位の影響を、b)にひび割れ幅の影響をそれぞれ示す。図-3 a)より、いずれの高さにおいても南側半面に比べて北側半面の方でひび割れ数が多くなっている。気象庁の観測データ⁷⁾によると、群馬県では1年を通して北風が吹く割合が高いため、北側半面に雨掛かりが多い。雨掛かりが多いことでコンクリート中に水分が浸透し、内部の鉄筋腐食が進行しやすい環境となりひび割れが発生した可能性が推測される。また、内側に耐火煉瓦でライニングされている10段目以下に比べて11段目以上のひび割れ数が約2倍になっており、ライニングの有無により内側表面の燃焼に伴う排煙の吸収量が変化し、ひび割れ発生数に影響したと考えられる。図-3 b)

より高さといび割れ幅の関係を見ると、頂部では5mm以上のひび割れが多いが、下段に行くにつれて5mm以上のひび割れ数が減少した。これらの結果より煙突外部表面は、煙突頂部の方がひび割れ数および幅ともに大きく、頂部において顕著な劣化が進行していることが確認できた。また、目視観察では、煙突内側における煙突頂部や中部の一部では、コンクリートの剥落による鉄筋の露出や鉄筋の欠損による崩落が認められた(写真-3)。次節において、配筋およびかぶり厚さに関する調査結果を示す。

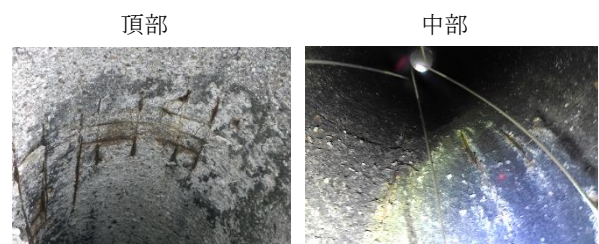
写真-3 煙突内部劣化状況

表-3 に電磁波レーダーによる配筋間隔の計測結果を示す。計測結果より、主筋においては丸鋼φ19 が使用されており、H-6 を除き配筋間隔は 150~190mm (平均 180mm) であった。H-6 の主筋間隔が大きくなっているのは、目視調査の結果、頂部における鉄筋の崩落による影響であると考えられる (写真-3)。また、帯筋は丸鋼φ9 が使用されており、配筋間隔は 140~205mm となっており、下部付近の帯筋配筋間隔が短くなる傾向が見られる。同一範囲において計測値のばらつきが生じている要因として、施工誤差のほか、煙突の曲面に対して電磁波レーダーを適用したことが考えられる。

現在も煙突の内外表層には雨水の影響などを受け、硫黄成分が浸透していることから、今後、これ以上硫酸および硫酸塩による劣化を進行させないためにコンクリートへの水の供給を阻む必要がある。現在煙突頂部には崩落防止のための炭素繊維シートカバーが設置されている（写真－9）。これはひいては煙突内部への降雨による水分浸透防止の役割も果たしており有効な対策と考えられる。また表面のスケーリングについても今後表面含浸材による水分浸透対策が有効であると考えられ、この点についても検討を進めてゆきたい。

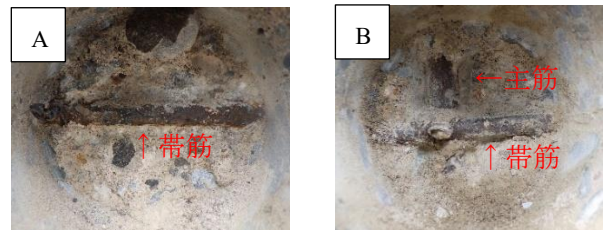
写真-4 研りによる鉄筋腐食状況調査

研り調査の結果を写真-4 に示す。高さ 26.5m の頂部 A の帯筋には大きな断面欠損が認められ、グレード 4 に分類した。一方、高さ 20.4m の中部 B では、主筋には斑点状に浮き錆が見られたためグレード 2、帯筋はグレード 1 の腐食状況であった。鉄筋の腐食状況からも煙突頂

部に近いほど煙突の劣化が顕著であることが確認できた。

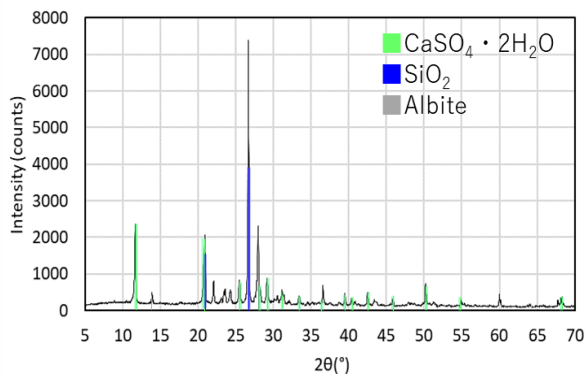
図-4 XRD 試験結果

写真-2 に示すコア供試体 No. 2 の内側端面より, 黒色物質は, 煤による汚れであると考えられるが, 同部において白色物質が析出していた。この白色物質について, XRD により分析すると, 二水石膏 (CaSO₄ · 2H₂O), 石英 (SiO₂), 曹長石が検出された。このうち, 石英と曹長石はコンクリート中の骨材に由来する成分であり, 分析試料中の不純物と考えられる。また, EPMA により内側表面の反射電子像を観察し, 写真-6 に示す a, b の 2 点 (内側表層部分および空隙部) で点分析を行うとカルシウム (Ca) および硫黄 (S) の 2 成分の濃度が高かった (表-5)。なお, 本試料中にはエトリンガイトは認められなかった。

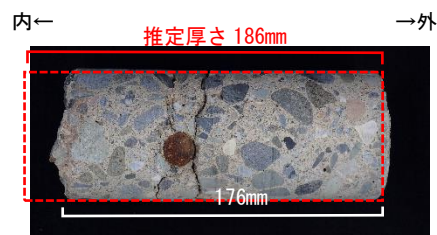
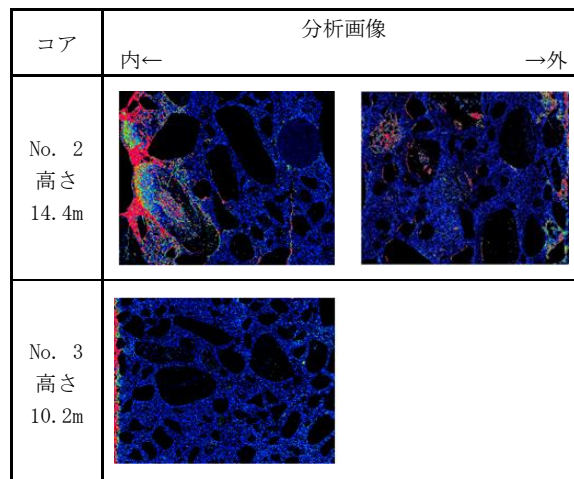
写真-7 EPMA による面分析結果

写真-7 に EPMA による面分析結果を, 図-5 にコンクリート内側表面から外側方向における SO₃ 濃度を示す。

コア供試体 No. 2 は, 内側表面から内部へ硫黄の浸透が認められた。外側表面においても表層部分から硫黄の浸透が認められたが, 内側と比較して低い濃度であった。これは煙突稼働 (煙排出) 時の降雨による表面からの浸透によるものと推察される。煙突内部においては表-2 に示すような硫黄成分を含む排煙が直接付着するため, 稼働時に表層に高濃度の硫黄成分が付着し, 非稼働時の雨天時に雨水が内部に侵入して, コンクリート内部に SO₃ が浸透し高濃度の SO₃ が検出されたと考えられる。一方, 耐火煉瓦でライニングされている位置のコア供試体 No. 3 では, 内側の表層部分のみ SO₃ の濃度が高く, 耐火煉瓦による SO₃ 浸透抑制効果も確認された。
