# 報告 内在塩分を有するちとせ商店街ビルの損傷調査

**要旨：**沖縄県に現存する築51年の内在塩分を有したRC造建築物の調査を実施した。該当建築物は楕円状の吹き抜けを伴う共用廊下が敷地中心部より十文字に設けられており、吹き抜け部分の手摺や共用廊下裏側のコンクリート剥落が確認されている。5年程前よりコンクリート剥落片の落下防止策として2階吹き抜け部分を鉄板で覆ったことにより、雨水が鉄板を介して共用廊下へ流入していることを確認した。また、室外機からの結露水が共用廊下へ水分を供給している可能性も指摘された。既往の文献・調査より得られた含水率と塩化物イオン量の関係より、鉄筋腐食状況を評価できる可能性を示唆した。

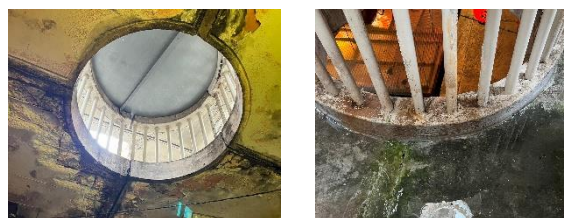
写真-1 調査箇所 No. 1 下部 写真-2 調査箇所 No. 1 上部

写真-1は、2階共用廊中央スラブ下(図-2:調査箇所 No.1)のコンクリート剥落の様子である。当該建築

物は図面が現存していないこと、電磁波レーダーによるスラブ裏の検査は足場が必要になることなどからコンクリートのかぶり厚さを把握できていない。剥落したコンクリートの厚さを写真などから推定したところ20mm程となった。円形の吹き抜け箇所においては剥落が集中している。写真-2に示す通り、雨天後に確認すると、剥落箇所上部に水溜まりが発生していた。また、工区の境目に沿って防水層に1~2mm程度の亀裂が確認された。さらに、藻類が植生していたことから水分が保持され湿潤状態が続いていると考えられる。

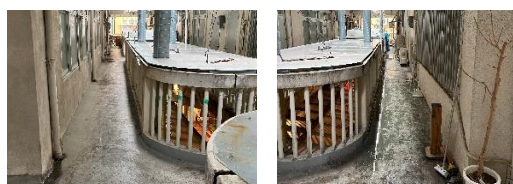
写真-6 滞水の様子(左:滞水無し 右:滞水有り)

要因1: 該当建築物では2018年に2階吹き抜け部分に鉄板(写真-5)が設置されたが、工区間の手すりの高さにながれが生じていることで鉄板に0.6~1.9°の傾斜が発生し、雨天時に雨水が鉄板を介して一方の共用廊下に流入したと考えられる。写真-6に雨天後の2階共用廊下の様子を示す。写真より、片側の廊下に雨水が滞水していることが確認できる。さらに吹き抜け側からドレン孔へ水勾配がとれていないため、流入した雨水が排水されずに共用廊下で滞留している。滞水無し(図-2:調査箇所No.3)、滞水有り(図-2:調査箇所No.2)の2箇所において挿入式電気抵抗含水率計で測定した含水率結果を図-5に示す。これによると、含水率は滞水していない箇所は表面からの深さ50mmまで1.1~1.4%と低い値を示しているが、雨水が滞水している箇所は表面からの深さ60mmまで4.2~5.1%と高くなっていることが確認された。

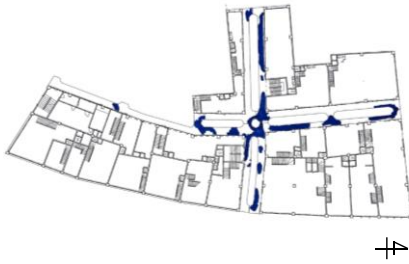
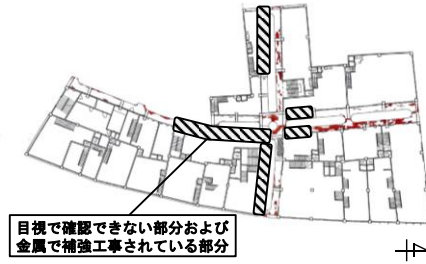
図-6 降雨時の滞水箇所とコンクリートの剥落状況

上記の調査結果より、降雨時における2階共用廊下の滞水および剥落状況を図-6に示す。滞水状況は、降雨終了から6時間ほど経過した際に目視で確認し、滞水の深さなどは考慮せずに滞水の範囲で示した。コンクリート剥落状況は、剥落およびひび割れ箇所を塗りつぶし、目視で確認のできない部分および金属で補修工事がされている箇所は斜線で示した。滞水状況を確認すると鉄板の傾き方向と滞水の発生位置は多くの場所で一致することが確認された。また、コンクリートの剥落は2工区西側および3工区南側で多く発生していることが確認でき、いずれの箇所においても上部には滞水が存在している。

これらのことから、スラブ上部に滞留した水がコンクリート内部まで浸透し、スラブコンクリートの含水率が高い状態で維持されることで滞水していない箇所に比べて鉄筋腐食が進行しやすい環境だったと考えられる。

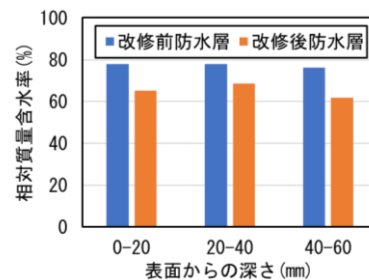
図-9 相対質量含水率

図-9に相対質量含水率の測定結果を示すが、前述の電気抵抗含水率と呼応する結果となっており、電気抵抗式含水率を質量含水率もしくは相対質量含水率の評価に用いるかについては今後検討してゆきたい。

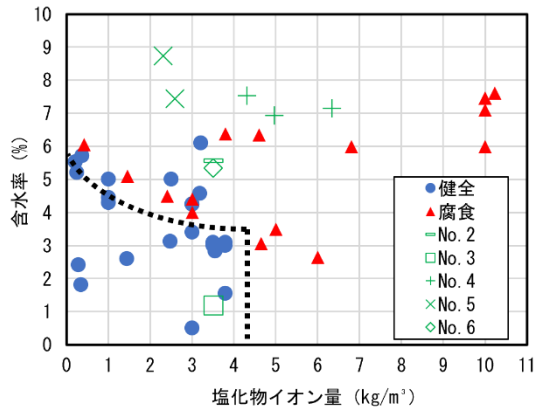
図-10 鉄筋腐食評価図

該当建築物と同様に内在塩分を有するコンクリートの含水率と塩化物イオンが鉄筋腐食に及ぼす影響について検討した既往の文献を収集した。その結果を表-2に示す。表中には既往の構造物を調査した結果と試験体を作製し、実環境下で暴露試験を実施した結果も含まれている。その結果から、鉄筋位置近傍の含水率と塩化物イオン量に関する鉄筋腐食評価図を図-10に示した。含水率と塩化物イオン量から重度の腐食を進行させないための閾値を点線で示した。鉄筋腐食の腐食グレードは既往の指針<sup>14)</sup>より判断し、分かるものは表に示す。図中には該当建築物の調査結果を示している。鉄筋腐食が進行しにくい閾値の範囲内に入った調査箇所は写真-6に示すように廊下に滞水が見られず、コンクリートの剥落が確認できなかった調査箇所 No.3 のみである。

一方、鉄筋腐食が進行しやすいエリアにある調査箇所 No.2 および No.6, No.4 についてはコンクリートの剥落

がみられており、鉄筋腐食が進行している可能性が高い。このことから塩化物イオンと含水率の関係から内在塩分
