論文 コンクリート橋梁の劣化対策に適用した防水工の追跡調査と考察

高山 充直*1・清水 達哉*2・池田 泰博*1・松田 芳範*3

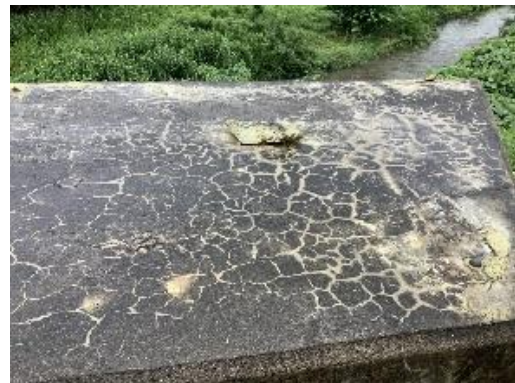
図-2 ポリウレタ樹脂系塗膜の損傷
(塗膜の消失とコンクリートのひび割れ)

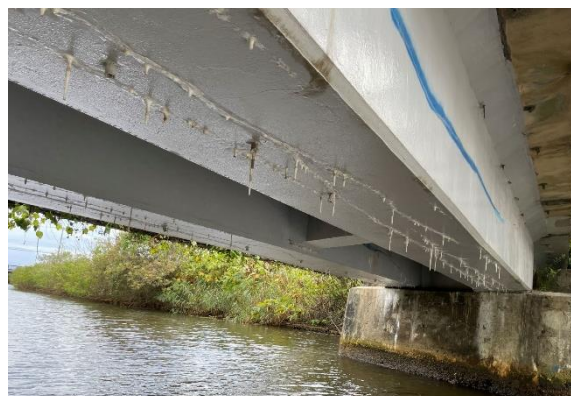
図-3 ゴムアスファルト系塗膜の状況
(桁下面のひび割れと析出物の状況)

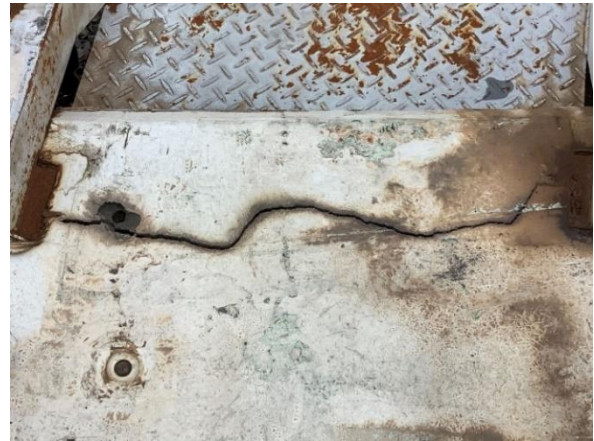
図-4 アクリルゴム系塗膜の損傷
(桁下面のひび割れと析出物の状況)

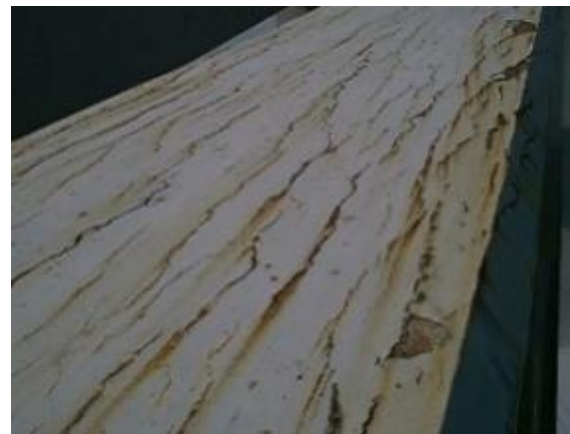
図-5 弾性エポキシ樹脂系塗膜の損傷
(桁下面のひび割れと析出物の状況)

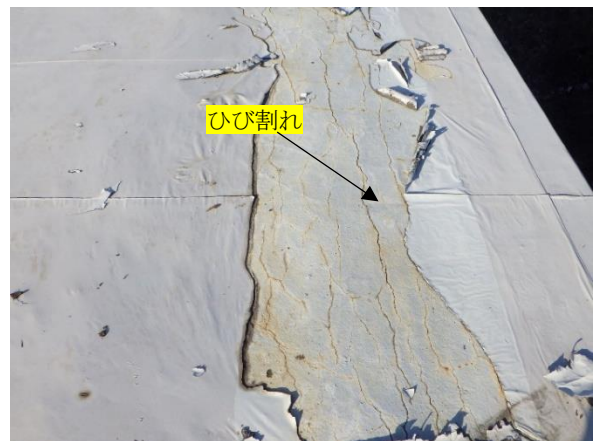
図-6 粘着シート系塗膜の損傷
(塗膜の外傷とコンクリートのひび割れ)
