# 論文 床版 CFRP 補強の不具合事例調査およびメカニズムの検証

**要旨:** コンクリート構造物の補強で用いられる CFRP が、施工後約 3 年で不具合が生じた橋梁床版の事例を調査した。変状箇所 の CFRP を採取し、赤外分光分析した結果、パテ表面でのアミンブラッシングの発生が示唆された。エポキシ樹脂試験片を低温高湿度環境下で硬化させると、現場採取樹脂と同様の赤外吸収スペクトルが観測され、アミンブラッシングの発生を再現できた。同試験片を温冷繰り返し試験に供すると、サイクルの途中から浮きが発生し現場と類似した現象が観測された。これらの結果より、調査した橋梁の CFRP 断面の不具合発生箇所と原因の特定、および室内での再現・検証する方法を見出した。

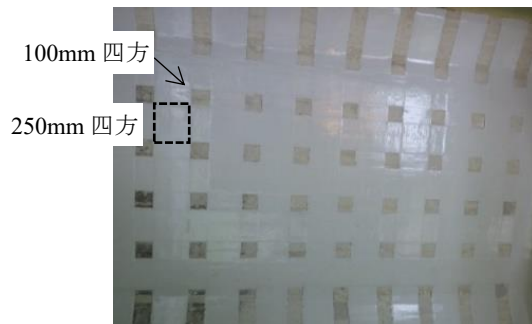
写真-1 床版下面に施工された CFRP の現況

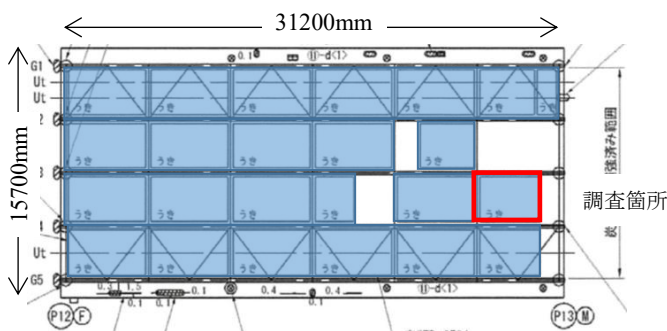
3回のCFRP補強工事のうち、2011年に施工された範囲において、施工から3年後の定期点検の打音検査結果からCFRPの浮きが記録されており(図-2)、本報告ではP12-P13間に着目した。

浮きの発生状況を整理すると、(1)施工からの経過年数が3年と短い、(2)CFRPの変状の発生は図-2に示す通り一部にとどまらず、広範囲におよんでいる、(3)対応する舗装上面に変状は確認されていない、(4)床版にひび割れや水の染み出し等の変状は確認されていない。以上から、確認されたCFRPの浮きは供用環境による劣化ではなく、施工時に起因する変状・不具合であると考えた。

図-2 CFRP変状発生状況(着色部が変状部)

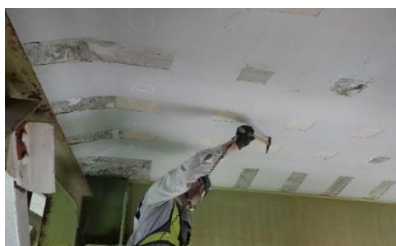
写真-2 打音検査状況

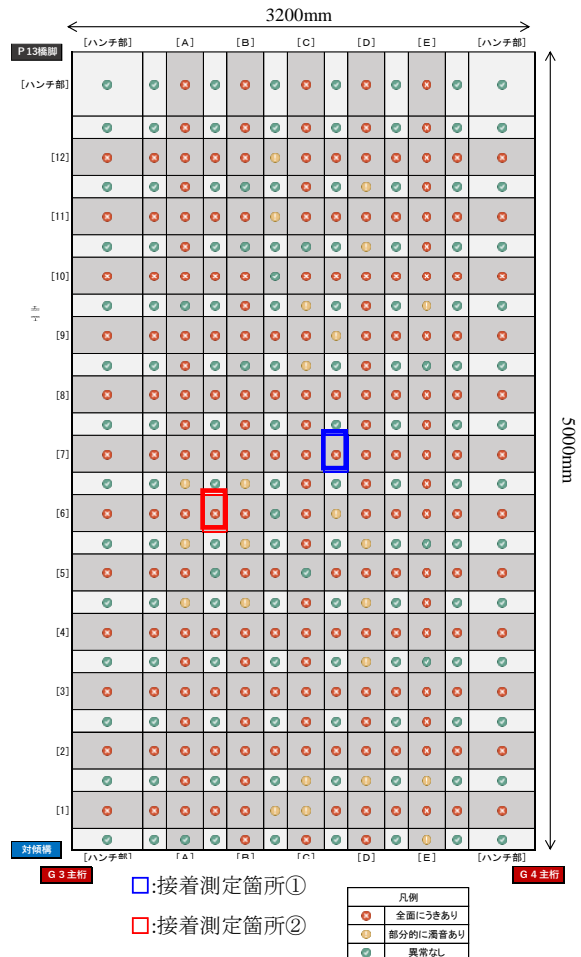
図-3 打音検査結果

打音検査の結果を図-3に示す。CFRP接着部はほとんど「全面的な浮き」と判定され、一方で、下地コンクリートではほとんど「異常なし」と判定されたことから、変状はCFRPとコンクリートの界面あるいはCFRP内部に生じていると判断できた。

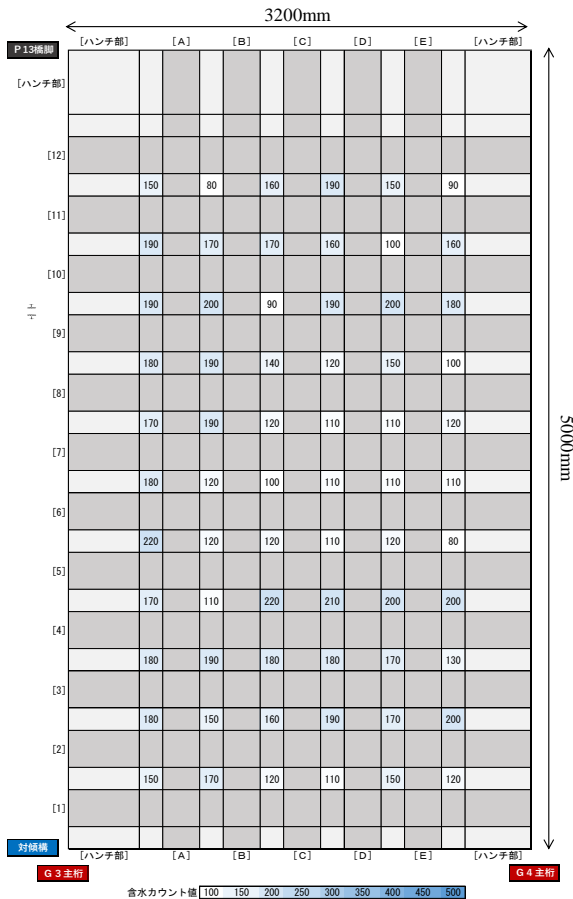
図-4 含水率測定結果

含水率測定結果を図-4に示す。測定前日に降雨があったが、コンクリート表面の含水率に偏在はなく、ほぼ一様であった。また、P13直上にはジョイントが設置されているが、その付近においても高い数値は観測されなかったことから、床版上面から下部への水の供給は少ないと考えられる。

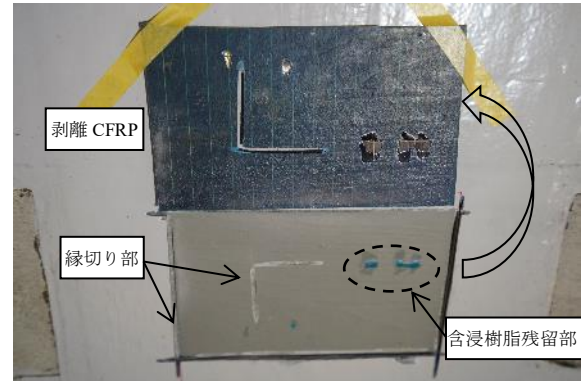
測定箇所①(橋軸方向 [7] - 橋軸直角方向 [C-D])においては、縁切りを行った段階でパテと CFRP1 層目含浸樹脂間の界面で剥離が生じた(写真-3)に示す。

写真-3 測定箇所① 縁切りによる剥離の状況

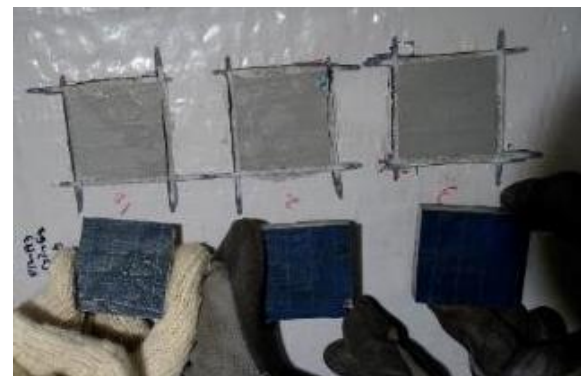
試験後の状況を写真-4に、測定箇所②(橋軸方向 [6] - 橋軸直角方向 [A-B])における接着試験(n=3)の結果を表-2に示す。最大荷重 1300~4600N、接着強度 0.8~2.9 N/mm<sup>2</sup> と試験結果に荷重のばらつきが見られた。繊維補修補強協会によると、CFRP の接着強度の管理値は

1.0~1.5 N/mm<sup>2</sup> 以上、もしくはコンクリート母材破壊<sup>7)</sup>とされており、n=3のうち2箇所ですべて上記を満たす接着強度を示した。しかし、測定箇所①と同様、いずれもパテと CFRP1 層目含浸樹脂間との界面で破壊が生じたことから、パテ表面と含浸樹脂間の接着不良が不具合の原因であると推測された。

写真-4 測定箇所② 接着試験後の状況

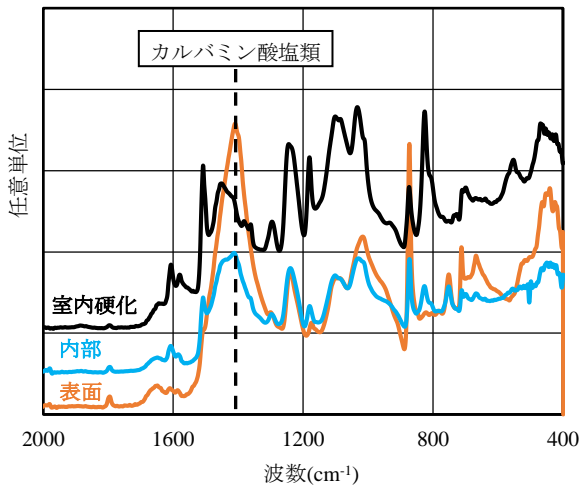
測定結果を図-5に示す。「表面」は、「内部」や「室内硬化」と比べ1420 cm<sup>-1</sup>付近に強い吸収が観測された。この吸収はカルバミン酸塩類に由来することが知られている<sup>8)9)</sup>。カルバミン酸塩類は、式(1)、(2)で示される R-NH<sub>2</sub>CO<sub>2</sub>、R-NHCO<sub>2</sub><sup>-</sup>の総称であり、エポキシ樹脂中のアミン硬化剤が空気中の水、二酸化炭素と反応するアミンブラッシングにより生成すると報告されている<sup>8)</sup>。そのため、本橋梁においてもパテ施工後にカルバミン酸塩類が生じたと考えられる。

図-5 現場採取パテの赤外吸収スペクトル

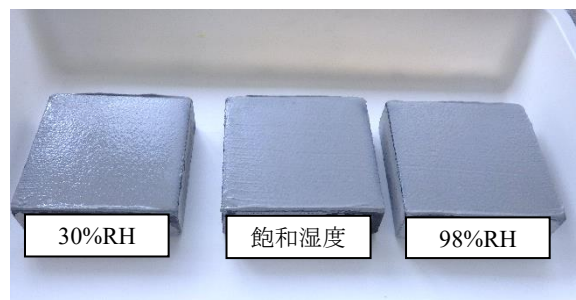
写真-5 各湿度条件にて硬化させたパテの外観

カルバミン酸塩類の存在を示す波数  $1420\text{ cm}^{-1}$  に注目すると、硬化条件 30%RH よりも、98%RH、飽和湿度の吸収が増加し、室内試験においてもアミンブラッシングの発生が再現できたと考えられる。また、写真-6 に示す通り硬化条件 30%RH に比べ、98%RH、飽和湿度で樹脂表面の光沢の減少が見られ、変状が外観からも観察された。

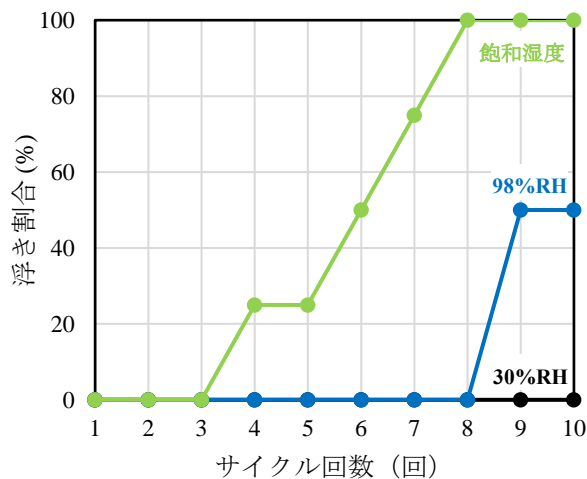
図-10 サイクル回数と浮き割合

サイクル回数と浮きが発生した供試体の割合（浮き割合）の結果を図-10に示す。硬化条件 30%RH はサイクルを 10 回繰り返しても浮きは発生しなかったのに対し、飽和湿度はサイクル回数 4 回目以降で浮きが徐々に発生し、最終的には全数で浮きが発生した。また、98 %RH では 9 回目以降に半数で浮きが発生した。浮き箇所にて打音を聴くと健全部よりも高い音が観測でき、現場の浮きに近い現象が再現できているものと考えられる。

上記の結果から浮き発生メカニズムは、パテ表面において発生したアミンブラッシングにより、積層される樹脂と十分な接着力が得られず、温冷サイクルによって同界面の浮きが発生・進行すると推測される。
