論文 無機系被覆工法に生じた乾燥収縮ひび割れが凍結融解抵抗性に及ぼす影響の検証

河合 正憲*1・石神 暁郎*2・筏津 春花*3・緒方 英彦*4

要旨：積雪寒冷地におけるコンクリート開水路では、凍害劣化を対象とした補修が進められている。このうち、無機系被覆工法は乾燥収縮ひび割れが発生しやすいが、凍結融解抵抗性に及ぼす影響は不明である。そこで本研究では、無機系被覆工法による補修が施工された開水路側壁から採取したコアを用いて凍結融解試験を実施し、超音波伝播速度の測定およびマイクロスコープを用いてひび割れの観察を行った。その結果、PCM ではひび割れの有無によらず通水面側で超音波伝播速度の低下は見られず、補修材のひび割れの進展が見られなかったことから、発生した乾燥収縮ひび割れの及ぼす影響が小さい可能性が示された。

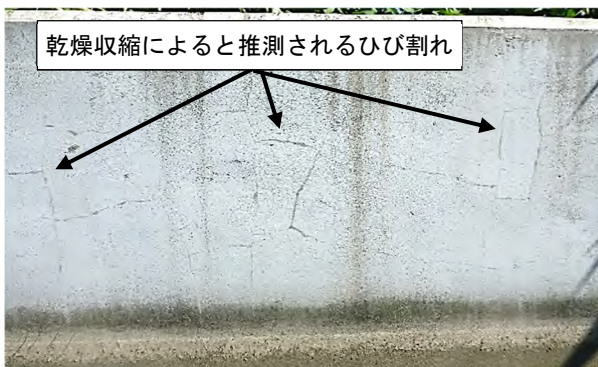
北海道をはじめとする積雪寒冷地におけるコンクリート開水路では、農業にとって欠かすことの出来ない水が劣化因子とされる凍害が発生している。近年、凍害劣化を対象とした補修が進められてきており、無機系の補修材料を用いた表面被覆工法が適用される場合が多いが、無機系被覆工法は乾燥収縮によるひび割れが発生しやすいとされ、現地で施工された無機系被覆工法の多くで乾燥収縮によると推測されるひび割れが確認されている(写真-1 参照)。

写真-1 無機系被覆工法に生じた乾燥収縮ひび割れ

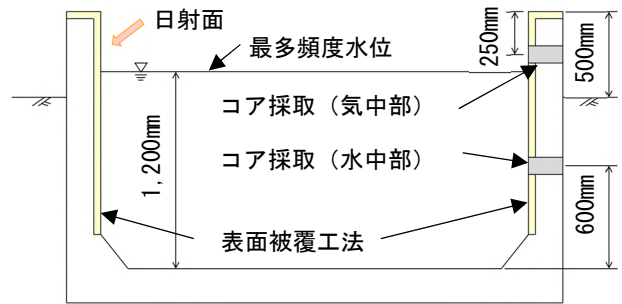
図-1 コア採取位置図

コアの採取は JIS A 1107 に準拠して行った。コアの採取位置の選定にあたり目視にてひび割れの発生状況を確認したところ、両岸の側壁において最多頻度水位（灌漑期間中最も多く発生する水位）より上で発生していた。

無補修については、U-1(気・無)において露出している通水面および背面の両面で劣化の進行が確認できるが、U-2(水・無)では通水面において若干の劣化の進行は見られるものの背面では見られない。図-1 に示すように、背面の状況は気中部において大気中に曝されており、水中部において背面土に接している。大気中に曝されている面では、乾湿繰返しおよび凍結融解作用の繰返しを受けることでコンクリートの耐久性が低下しやすくなり、また流水に接する通水面ではカルシウムの溶脱⁹⁾等が生じることから、これらが関係しているものと考えられる。

また、新たなひび割れやスケーリングが発生した要因としては、当該水路は図-1 に示すとおり、通水面および背面が気中に曝されている環境であることから、乾湿繰返しを受けることで耐凍害性が低下し⁷⁾、PCM と比較して水分を保持しやすい⁹⁾ため、内部に含んだ水分の凍結膨張圧によるものと考えられる。

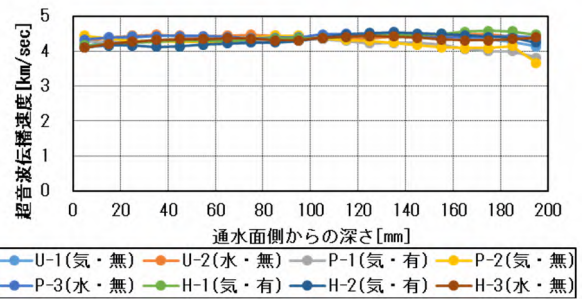
図-6 深さ方向の超音波伝播速度 (0 サイクル)

図-6 に各コアの凍結試験開始前の超音波伝播速度を示す。健全なコンクリート中の音速は約 4,000m/s⁹⁾ とされ、P-1(気・有)、P-2(気・無)において背面が若干下回っ

ているものの、いずれのコアも健全な状態にあった。

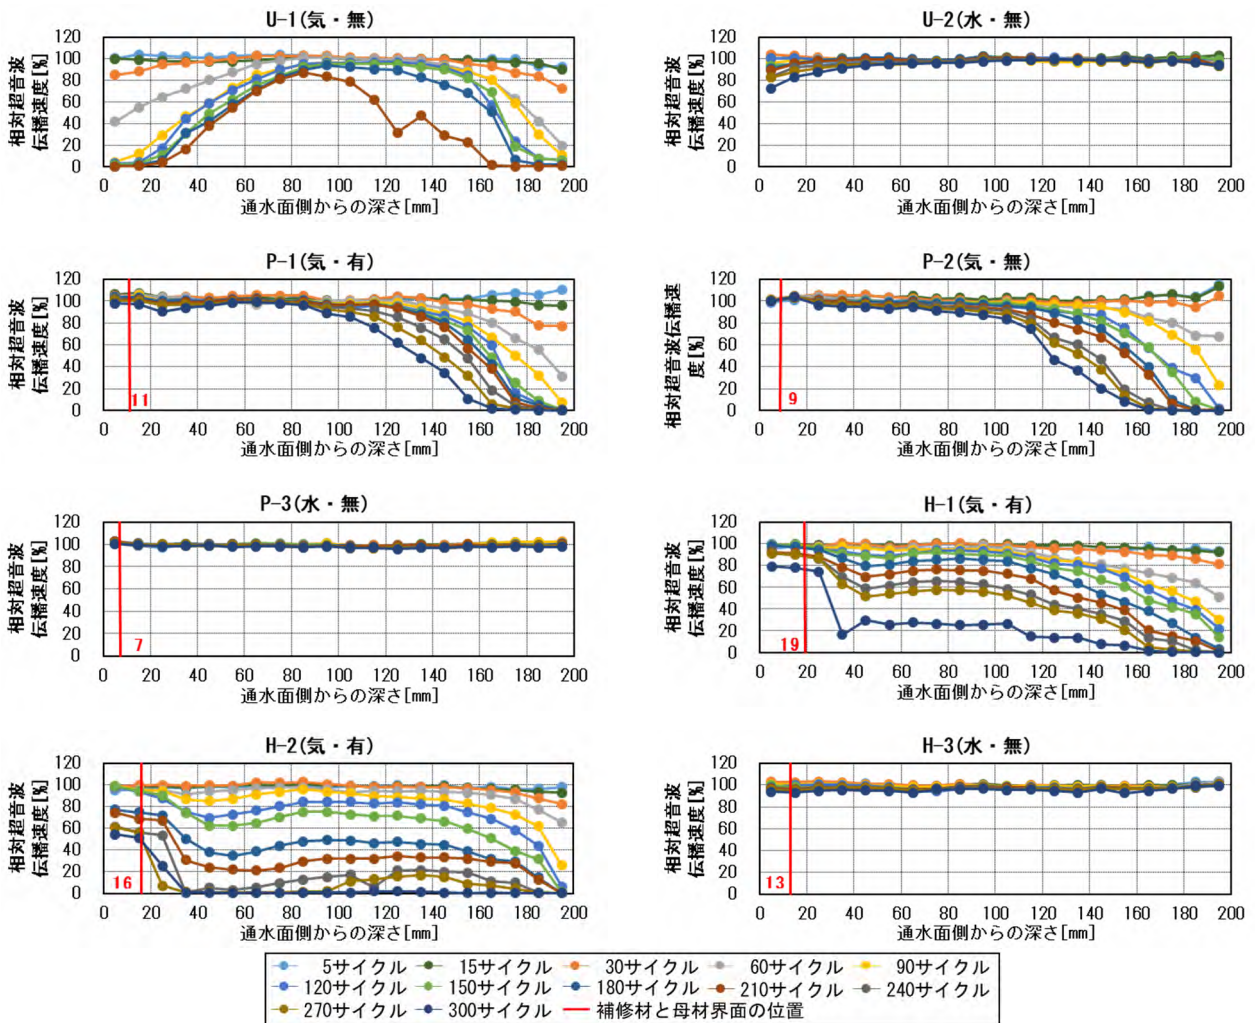
図-7 通水面から深さ方向の相対超音波伝播速度の推移

図-7 に各コアの各測定サイクルにおける深さ方向の相対超音波伝播速度の推移を示す。

PCM については、P-1(気・有)、P-2(気・無)の結果からひび割れの有無に関係なく、被覆されている通水面での劣化が確認できず、無補修では劣化の進行が確認された深さ 100mm までの区間においても劣化の進行がほぼ確認されない。この傾向は、既往の研究⁹⁾にあるとおり

一方、HPFRCC については、H-1(気・有)、H-2(気・有)の結果から、補修材と母材界面の境界よりも以深において劣化が進行する傾向が確認できる。また、HPFRCC 自体も劣化が進行しており、PCM と比較して水分が透過しやすく、表面近傍に水分を保持しやすい⁹⁾ことが要因と考える。今回は、HPFRCC においてひび割れ無しのコアが採取できなかったことから本論文だけで言及することはできないが、補修材にひび割れが発生している場合、凍結融解抵抗性に及ぼす影響は、PCM よりも HPFRCC

水中部にあるPCMのP-3(水・無)とHPFRCCのH-3(水・無)は、ほぼ劣化が進行せず、凍結融解抵抗性が高い。これは、無補修であるU-2(水・無)の結果からも、水中部に

おける母材コンクリートの凍結融解抵抗性が高く¹⁰⁾、通水面の劣化部が補修材に置換されているため、通水面および背面から侵入する水が少ないからであると考えられる。つまりは、HPFRCCの気中部において、劣化が進行したのは、補修材に発生しているひび割れだけではなく、背面から凍結融解抵抗性が低い母材コンクリートに浸透した水も関係していると考えられる。
