論文 積雪寒冷地におけるプレキャスト壁高欄に生じたピーリングの発生原因と対策

折田 現太*1・小山田 哲也*2・平間 昭信*3・石黒 広倫*4

要旨：積雪寒冷地の橋梁に設置された PCa 高欄にピーリングの発生が確認された。筆者らは、ピーリングが発生した原因を硬化コンクリートの空気量不足、過度な締固め、養生不足であると試験結果より判断した。そこで、コンクリートの配合、締固め、および養生方法を含めた製造方法の改善を試みたところ、現地橋梁に新たに設置した PCa 高欄ではピーリングの防止は出来なかったが、抑制効果があることを確認した。また、シラン系含浸材を適用することで、ピーリングの更なる抑制を検討した結果、メーカーが指定する標準使用量を塗布することで 40 サイクルまでピーリングがほとんど発生しないことを確認した。

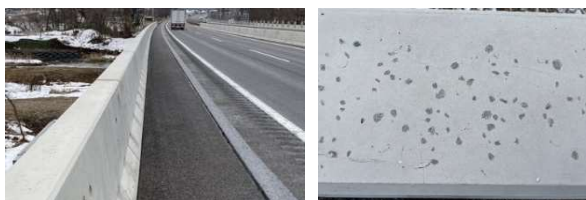
写真-1 PCa高欄に生じた剥離現象

近年、経年劣化による損傷が確認された橋梁の床版取替工事が各地で行われている。2022年12月に竣工した積雪寒冷地における床版架け替え工事では、翌年の2023年2月に、床版の両端に設置されるプレキャスト壁高欄（以降、PCa高欄と称す）の上面および側面に、**写真-1**に示すような表層におけるモルタルの剥離現象を確認した。

設されている。施工完了から表面損傷が発見されるまでの間の気温の変動幅は-10~10°Cの範囲にあり、雨あるいは雪によるPCa高欄への水分の供給があったことから、当該PCa高欄は凍結融解作用を受けたと考えられる。また、融雪剤を47回散布しているため、塩化物の影響により通常の水が凍結するよりも大きな収縮がコンクリート表面に生じ²⁾、表面損傷を助長した可能性がある。

目視観察により、問題となる表面損傷は粗骨材に接する表層モルタル部分が大半を占めていた。粗骨材は碎石を用いており、ポップアウトのように粗骨材が凍結膨張した痕跡は見られず健全な状態であった。剥離したモルタルの長径は10mm程度が多く見られ、モルタルの厚さは1mm程度以下であった。

発生原因は凍結融解による表面損傷、いわゆるスケーリングと推定されるが、一般的なスケーリングと比較して表層のモルタルが広範に損傷していない特徴を有する。この現象について、氏原らによれば、スケーリングと異なるピーリングと呼称³⁾しており、本論文においても以後、ピーリングと称す。本論文では、コンクリートの凍結融解抵抗性に着目して検討することとした。

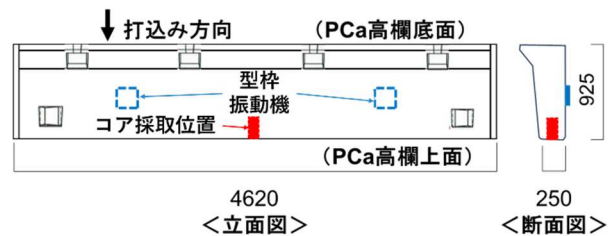
図-1 PCa 高欄の製作概要およびコア供試体採取位置

PCa 高欄の製作概要を図-1 に示す。打込みはコンクリートバケットを用い、2層に分けて行った。なお、PCa 高欄の道路側に面する側面は、ハンチ部および傾斜があるため、エントラップトエアを排出しやすいように、PCa 高欄の天端が打込みの底面となっている。

使用したコンクリートは粉体量が 500kg/m³ と多く、粘性が高いため、φ=28mm の内部振動機を 1 層あたり 300mm 間隔で約 50 秒/箇所の締固めを実施し、型枠の背面に 2 箇所設置している 200Hz の型枠振動機を約 4 分 30 秒稼働した。打込み完了後の養生方法は図-2 に示すように、PCa 高欄を 2 時間程度静置し、1 時間かけて 40°C まで昇温させ、40°C で 4 時間の蒸気養生を行った。その後、降温させ、打込みの翌日に PCa 高欄の底部を洗い出し、目粗し処理を実施した。さらに、打込み完了後から 2 日目には、ひび割れを低減する効果があるとされる低級アルコールのアルキレンオキシド付加物を主成分とした養生剤を PCa 高欄全体に塗布し、出荷までは気中養生とした。

PCa 高欄天端から採取したコアについて、天端から 5mm の位置で粗骨材面積率を求めた結果は 52.8% であり、径の大きい粗骨材が目立つ状態であった。これは、高欄の天端が打込み時では型枠底面となっており、振動締固めの過多が要因となり、骨材上面の薄いモルタル層が剥がれるピーリング現象の発生頻度を増加させる一因になると考えられる。

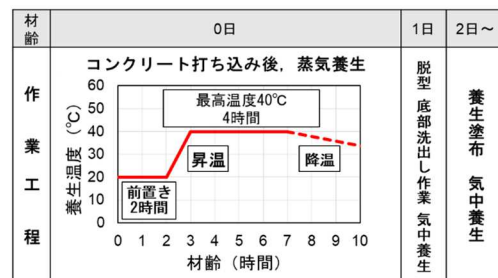
図-2 養生方法

PCa 高欄の天端における表層の緻密性を確認するため、PCa 高欄の天端から $\phi=100\text{mm}$ のコア供試体を採取した。評価は、蛍光エポキシ樹脂真空含浸法⁵⁾によって、コンクリート表層からの蛍光エポキシ樹脂の含浸深さを顕微鏡にて目視観察により行った。図-4 に示すように、最大 0.2mm 程度のひび割れが認められ、PCa 高欄天端から 6mm 程度までの蛍光エポキシ樹脂の含浸が確認された。早期に気中養生としたことで、コンクリート表層の水和が十分ではなく、乾燥によって表層部に微細なひび割れが発生し、弱点となった可能性がある。

コンクリートの打込みは、従来の製造方法と同様にコンクリートバケットを用い、型枠内に2層に分けてコンクリートを打ち込み、各層では内部振動機（ $\phi=40\text{mm}$ ）を用いて、1箇所あたり5秒程度の振動締固めを実施した。また、打込み後の養生は、材齢初期での十分な水分の供給が必要であると考えられたことから、養生方法を変更することとした。コンクリート打込み後の蒸気養生から底部洗出し作業までは、従来と同様の方法で養生を実施し、洗出し作業後は湿潤状態を確保するため養生シートでPCa高欄を覆い、更に水分の逸散を防ぐためにブルーシートで覆うこととした。なお、養生シートの水分がなくならないよう水分を供給し、コンクリートの湿潤

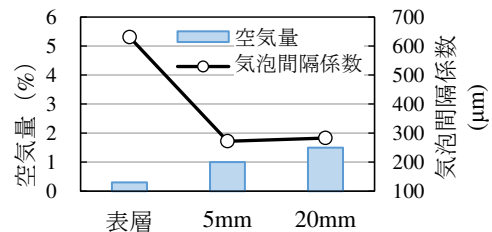
図-3 従来のPCa高欄の空気量および気泡間隔係数

コンクリート硬化後、PCa高欄の天端から、φ=100mm のコア供試体を採取し、ASTM C 547 従って表層、表層から 5mm、および 20mm の断面でリニアトラバース法による気泡分布の測定を行った。従来配合の PCa 高欄は、図-3 に示すように、いずれの深さの断面においてもコンクリート空気量は 3% に満たず、特に表層では空気量 0.3% とほとんど空気が存在しない結果となった。これは、製作時には型枠の底面であること、型枠振動機の稼働時間が非常に長く締固めが過多であったことが要因であり、型枠底面の空気が保持出来ていなかったと考えられる。また、気泡間隔係数はコンクリート表層で約 650μm、表層から 5mm、10mm の断面では約 300μm であった。この

ことから、硬化後のコンクリートの空気量および気泡間隔係数は、いずれの深さにおいても耐凍害性を有するものではなかった²⁾。

原因推定の検討の中で、硬化したコンクリート表層部の空気量を測定した結果、耐凍害性を有する結果とならなかったことは、型枠振動機による締固めの過多によって、型枠面に接しているコンクリートの空気泡保持できなかったことが原因と考えられた。そのため、締固めを必要とする高流動コンクリートのタイプ2⁴⁾を採用し、型枠振動機を使用しないコンクリートの配合とすることで、硬化体に適切な空気泡を保持させることとした。改善したPCa高欄配合（以降、改善配合と称する）を表-3に示す。使用材料は、空気連行剤以外は同様とし、空気連行剤は空気量の低下が大きいスラグなどを用いる場合に有効とされる主成分が変形アルキルカルボン酸化合物系陰イオンの界面活性剤を適用した。

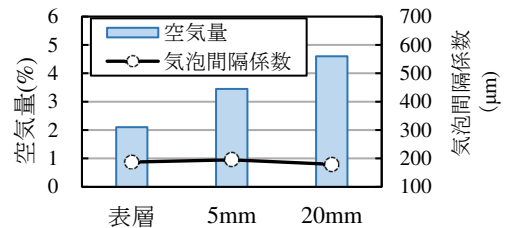
図-5 深さ方向の空気量と気泡間隔係数

改善した製造方法で作製したPCa壁高欄の空気量および気泡間隔係数は、従来の製造方法と同様に作製したPCa高欄の天端から、 $\phi=100\text{mm}$ のコア供試体を採取し、ASTM C 547に従って測定した。測定結果を図-5に示す。PCa高欄天端部である表層の空気量は2.1%であるが、5mm以深では空気量が3%以上であることを確認した。また、気泡間隔係数は、表層も含めていずれの測定位置とも $200\mu\text{m}$ 以下となり、コンクリート内部においても耐凍害性に有効な空気が導入できたと考えられる結果となった。

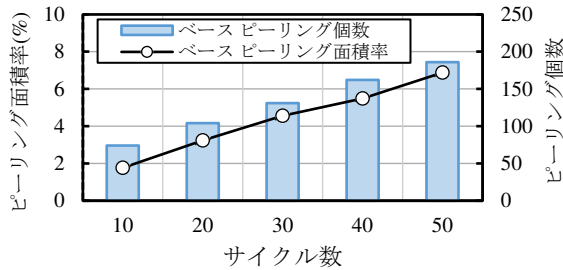
図-9 ベースのピーリング発生状況

試験結果を図-9から図-13に示す。図-9に示すベースは、サイクル数が増加するごとにピーリングの発生個数および面積率が増加する傾向を示した。図-10、図-11に示すピーリングが発生する前にシラン系含浸材を塗布したBPシリーズは、含浸材A、含浸材Bともに標準使用量を塗布することで凍結融解の40サイクルまでピーリングの発生面積率がほぼ0%であり、抑制する効果が認められたが、40サイクル以降は微増傾向であった。また、標準使用量の半分の塗布した水準では、含浸材A、含浸材Bともに、20サイクルまではピーリングが発生せず、25サイクル以降にピーリングが増加し始めたが、含浸材Aの増加傾向が顕著であった。図-12、図-13に示すピーリング発生後に含浸材を塗布したAPシリーズは、BPシリーズと同様の傾向であり、含浸材A、含浸材Bともに標準使用量を塗布することで、ピーリングの発生を抑制する効果が確認された。

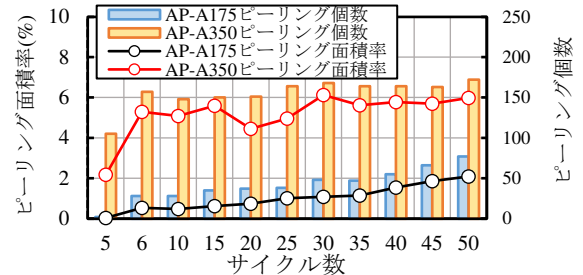
図-12 AP-Aシリーズのピーリング発生状況

一方、含浸材Aを標準使用量の半分の塗布した場合は、塗布後もピーリングが微増する傾向が見られ、含浸材Bを標準使用量の半分の塗布した場合は、25サイクルまではピーリングが微増し、その後50サイクルまでは、ピーリングの増加が顕著となる結果となった。
