# 論文 内在塩分を有する旧那覇市民会館の損傷調査および塩分を含むコンクリートの水分吸湿・浸透挙動に関する実験

**要旨：**沖縄県の内在塩分を有する RC 造建築物において、方位別および雨掛かりの有無を考慮した合計 5 か所を調査した。その結果、塩化物による鉄筋腐食が生じないとされている含水率 3.5%以下で、重度の鉄筋腐食が進行していた。湿度環境や濡れセンサーの結果から、かぶりコンクリートの乾湿繰返しが腐食の要因であると結論づけた。また、塩分含有の異なるコンクリートを用いて、等湿環境下での水分吸着および滞留水の浸透性状に関する実験を行った。実験の結果、塩分を含むコンクリートでは、浸透面付近で水分浸透が促進されることが確認された。また、塩分含有による等湿環境下での吸湿挙動には違いが見られなかった。

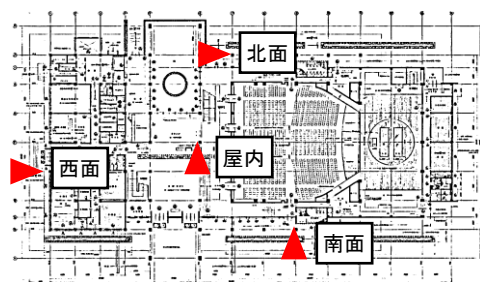
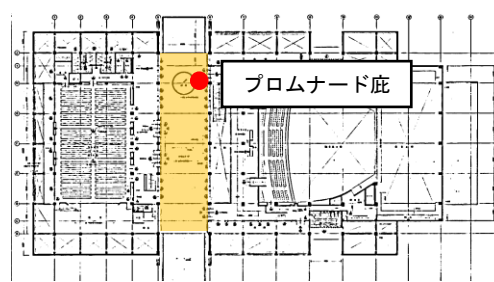
図-1 調査箇所

図-1 に、乾式および湿式コアの採取箇所、挿入式電気抵抗含水率計による含水率測定箇所、湿度および濡れセンサーの設置箇所を示す。調査は、方位別および雨掛かりの有無を考慮した北面、南面、西面、屋内の柱部分および 2 階プロムナード庇で実施した。

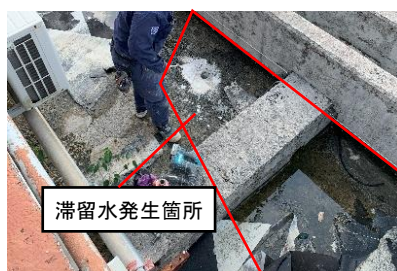
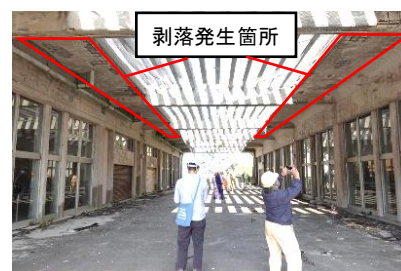
写真-4 2階プロムナード庇箇所

a) 底上部の滞留水の様子

b) 底下部のコンクリート剥落の様子

写真-3 に、湿度および濡れセンサーの設置箇所の様子を示す。写真-4 に、2階プロムナード庇における上部の滞留水および下部のコンクリート剥落の様子を示す。

模擬することとした。写真-4は、最上階プロムナード底裏側のコンクリート剥落の様子を示している。この箇所では、底上部に滞留した水がコンクリート内部まで浸透し、コンクリートの含水率が高い状態で維持されることで鉄筋腐食が進行したと考えられる。コンクリート剥落による同様の現象は、当該建築物の大底の雨樋部分や既往の構造物調査<sup>9)</sup>でも確認されているが、滞留水がコンクリートの深層部の含水状態に与える影響については定量的な検討が行われていない。そこで、実験2として、上部の滞留水による影響がコンクリート深部の含水率に及ぼす影響について検討を行った。

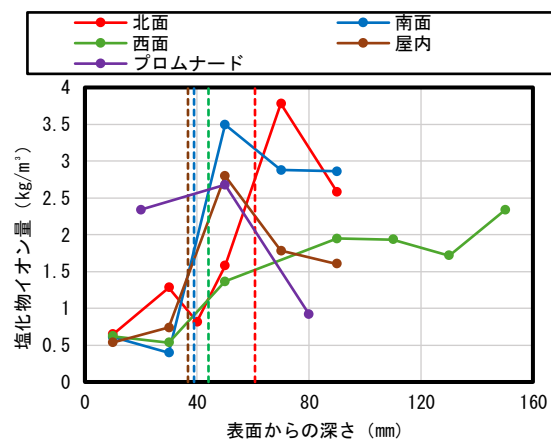
図-2 塩化物イオン量

塩化物イオン量および中性化深さの測定結果を図-2に示す。図中の点線は、プロムナード底を除く各調査箇所の中性化深さを示す。また、屋内の中性化深さは正確に測定できなかったため、耐震診断<sup>3)</sup>の結果を参照した。

当該建築物は、海岸から約2.5km離れた場所に位置しているため、海からの飛来塩分の影響は受けにくいと考えられる。コンクリート内部の塩化物イオン量が1~3kg/m<sup>3</sup>程度であることから、未除塩の海砂が使用されていたと考えられる。北面、南面は、西面、屋内およびプロムナードに比べてコンクリート内部(60mm以深)の塩化物イオン量が高い。なお、北面、南面、西面および屋内はコンクリート表面の塩化物イオン量が低く、内部で高まりが見られる。これは中性化による塩化物イオンの濃縮によるものと考えられる。

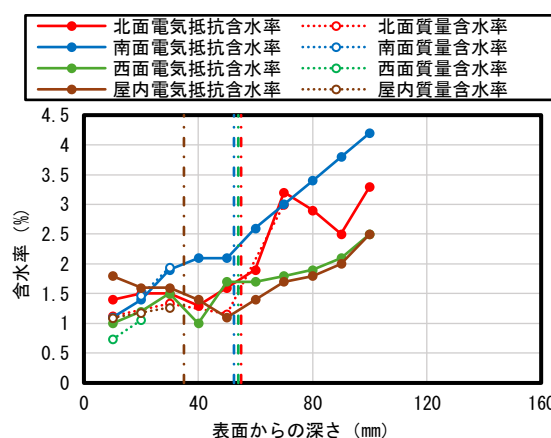
図-3 含水率測定結果

図-3に、乾式コア法による質量含水率および挿入式電気抵抗含水率計(HI-800シリーズ)による含水率測定結果を示す。なお、質量含水率はコアの欠落により部分的な測定となった。図中の一点鎖線は、それぞれ対応する部位の鉄筋位置を示している。

挿入式電気抵抗含水率計による含水率測定結果は、乾式コア法による質量含水率と概ね一致しており、挿入式電気抵抗含水率計による測定結果は妥当であると言える。いずれの測定面も表面からの深さ10~50mmにおいて約1~2%と含水率が低く、乾燥傾向であった。一方、表面からの深さ50mm以深においては、約1~4%の範囲で上昇傾向を示した。特に、南面および北面の上昇傾向が顕著であり、南面は表面からの深さ100mmの含水率は4.2%に達した。同様に屋外に面する西面は、屋内と同程度の低い含水率であった。

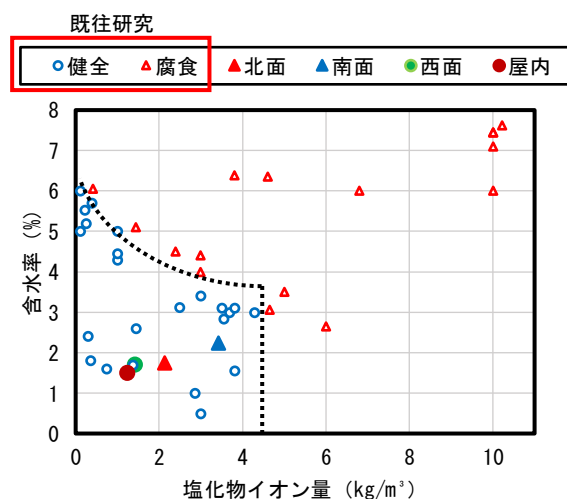
図-4 2軸腐食評価図<sup>5)</sup>

既往研究<sup>5)</sup>で示されている内在塩分を有するコンクリートの鉄筋位置近傍における塩化物イオン量と含水率に関する鉄筋腐食評価図に、表-5の調査結果をプロットしたものを図-4に示す。図には、既往の構造物の調査や実環境下で暴露試験を実施した結果から、重度の腐食を

進行させないための閾値が点線で示されている。その結果、北面、南面、西面および屋内は、鉄筋腐食が進行しにくいとされている閾値の範囲内に収まった。しかしながら、北面および南面は、重度の鉄筋腐食が発生しており、既往の腐食評価図にもとづく評価と相反する結果となった。この要因に関する考察は、後節で考察する。

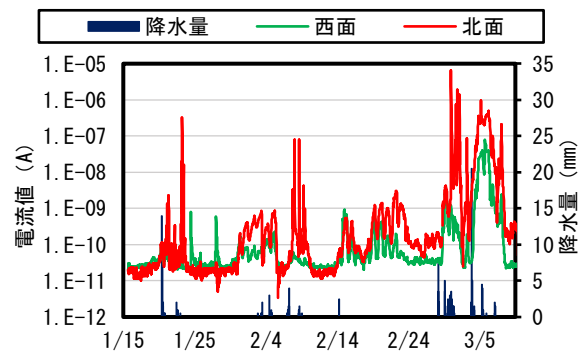
図-5 濡れセンサーによる電流値および降水量

図-5に、濡れセンサーで測定した電流値と、気象庁のデータ<sup>9)</sup>から引用した沖縄県那覇市の降水量を示す。濡れセンサーは、測定期間を1月15日から3月10日とし、北面および西面のコンクリート表層に設置した。なお、濡れセンサーで測定した電流値は、センサーが設置された表面の濡れの度合いを示し、電流量が高いほど水分量が多いことを示している。図より、北面および西面は、降雨時に電流値が大きくなる傾向が見られ、雨掛かりの影響を受けていることが確認できる。また、降雨時の北面の電流値は、西面と比較して大きい傾向がある。これは、沖縄県那覇市が測定期間中において北東方向からの風が卓越している<sup>9)</sup>地域であるため、北面が雨掛かりの影響を強く受けることを示している。このことより、図-3に示す含水率が西面に比べて北面が高くなったものと考えられる。

塩分を含有する実構造物から採取したコアを用いて中性化部分、中性化から非中性化領域への移行部分および非中性化部分の吸水・乾燥に伴う密度変化や透水量の試験を実施した既往研究<sup>7)</sup>によると、中性化部は非中性化部に比べて吸水速度は遅いが、乾燥速度が速くなることが示されており、中性化領域では、外部気象の影響を受け吸水と水分逸散が繰り返されやすい状態であることが推測されている。中性化が鉄筋位置まで到達している北面においては、雨掛かりの影響を強く受け、鉄筋位置において乾湿が繰り返される環境であったことが考えられ、鉄筋腐食の進行を助長する要因となると考えられる。

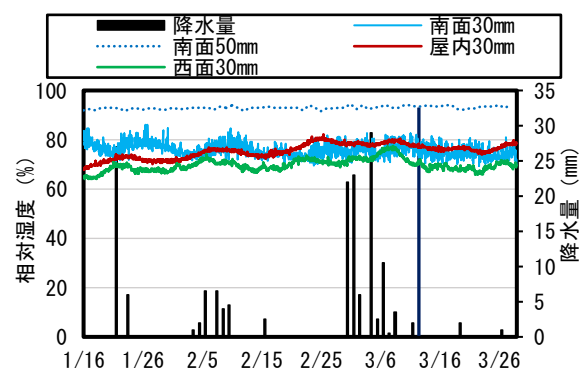
図-6 コンクリート内部相対湿度および降水量

図-6に、温湿度センサーで測定した相対湿度と、気象庁のデータ<sup>7)</sup>から引用した沖縄県那覇市の降水量を示す。温湿度センサーは、測定期間を1月16日から3月29日とし、西面および屋内のコンクリート表面から深さ30mmの場所に埋設した。南面は、コンクリート表面から深さ30mmおよび50mmの場所に埋設した。

図より、西面は相対湿度60~80%、屋内では相対湿度70~80%を推移しており、どちらも相対湿度の変動が少なく安定している。一方、南面の表面からの深さ30mmは、西面や屋内と比較し、相対湿度80%を跨ぐように変動している。表面から同じ深さの位置で比較すると、西面に比べて、南面は降雨により乾湿を繰り返す環境下にある。

南面の深さ50mmでは、測定期間中、常に相対湿度90%

以上を安定して推移しており、測定期間中の南面鉄筋位置においては高湿度であった。
