論文 腐食調査にもとづく PC 箱桁橋の安全性に関する信頼性解析

要旨: グラウトの充填不足と凍結防止剤による塩害によって PC 鋼材の腐食が進行した PC 箱桁橋を対象として、ファイバー解析により構造安全性を評価した。供用中に行われた内視鏡調査結果や載荷試験結果を解析に反映したうえで、不確定な情報には確率的に入力値を与えて断面耐力を計算する信頼性解析を行った。その結果、腐食調査や載荷試験を行うことによって耐力の推定値のばらつきが抑えられ、合理的に構造安全性を評価できるようになることが示された。また、橋梁の解体時に行われた鋼材の腐食調査結果と耐力の推定結果は、信頼性解析の結果と整合的であった。

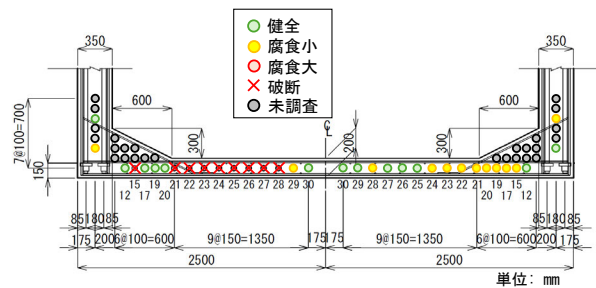
図-3 供用期間中に実施されたPCケーブルの腐食調査結果 (2012年)

供用中の 2012 年に実施されたはつり調査および内視鏡調査の結果を図-3 に示す。鋼材の腐食状況は、塩害橋梁維持管理マニュアル(案)⁶⁾を参考にして「健全」「腐食小」「腐食大」「破断」の 4 つに区分して判定された。ここで腐食小はごく表面的な腐食、腐食大は断面欠損が著しい腐食と定義した。

調査の結果、破断が 9 本確認された。また、腐食小が 12 本であり、調査箇所の 60% で腐食が生じていた結果となった。また、40% の PC ケーブルが未調査のまま残された。かぶりが大きい場所や隅角部など配筋が密な場所では内視鏡調査の実施が困難であったためである。プレストレスへの悪影響や調査コストの制約もあるので、一般

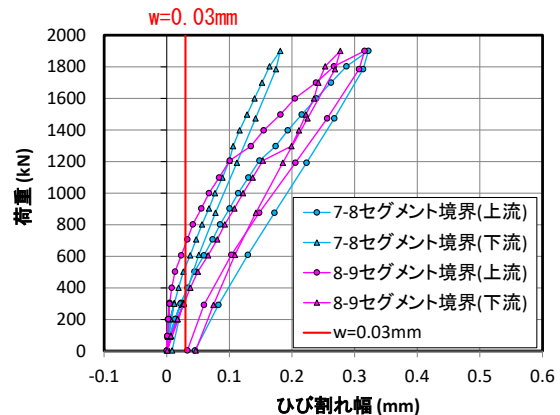
図-5 第8セグメント境界のひび割れ幅の計測結果

供用停止後の2022年に現地にて載荷試験を行った⁷⁾。図-4に載荷方法を示す。第7-8セグメント境界と第11セグメントの吊り穴の位置に油圧ジャッキを設置し、地盤から反力を取って載荷を行った。図-5にセグメント境界に取り付けたパイ型変位計で計測されたひび割れ幅と荷重の関係を示す。プレストレスによるひずみが約 300μ であることとパイ型変位計の測長100mmを勘案してひび割れ発生のしきい値を0.03mmとした。その結果、第7-8セグメント境界も第8-9セグメント境界も荷重が約500kNのときにひび割れが発生したと評価された。この載荷荷重と死荷重の合計によって作用する曲げモーメントは、健全状態のひび割れ発生曲げモーメントの計算

値の48%であった。PCケーブルの腐食によってプレストレスが大幅に低下していたことがわかった。

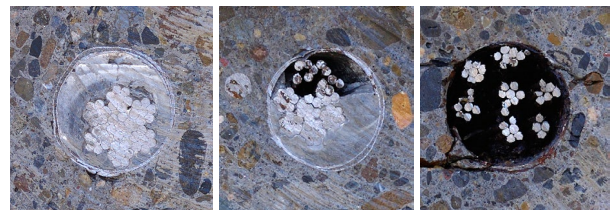
図-15 グラウトの充填状況の判定例

グラウトの充填状況は図-15 に示すように、「充填」「一部充填」「未充填」の3段階で目視判定した。また、断面修復材に覆われてグラウトやシースが確認できない場合は「未充填」とした。グラウト充填状況の観察結果を図-16 に示す。一部充填および未充填の割合は 70%であった。未調査箇所は充填不良が大半を占める結果となった。

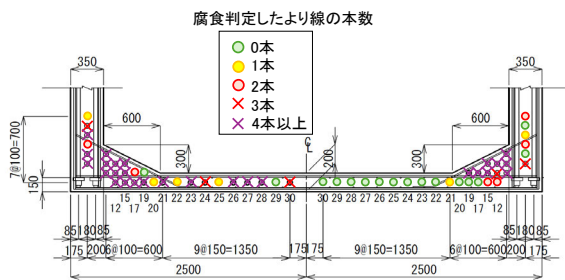
図-18 PC 鋼より線の腐食状況の断面観察結果

第 7-8 セグメントの境界面で観察された PC ケーブルの腐食状況を図-18 に示す。供用中の腐食調査結果とおおむね整合していたものの、調査断面が橋軸方向に 1m

ほどずれているために異なる判定となった箇所もあった。未調査箇所では腐食判定された PC 鋼より線が 4 本以上であったものが大半を占めた。この断面の質量減少率の平均値は 46% となった。載荷試験から推定された値である 52% とおおむね整合する結果となった。

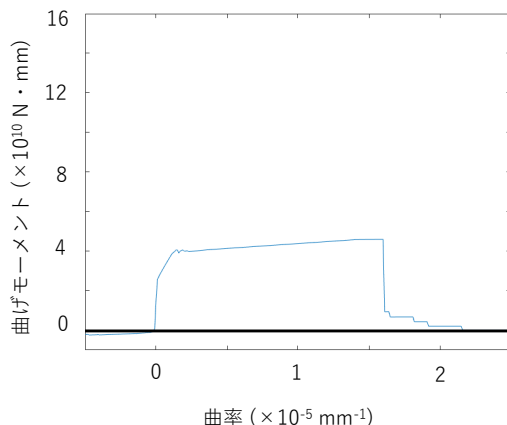
図-19 切断面観察にもとづくファイバー解析結果

上記の腐食判定結果を反映したファイバー解析の結果を図-19 に示す。腐食調査を反映した図-11 や載荷試験結果を考慮した図-12 のばらつき範囲と整合する結果となった。一方で、図-13 よりも若干大きめとなったことから腐食調査と載荷試験結果の両方を考慮する際の方法や調査結果自体の精度の考え方に改善が必要であり、今後の課題である。
