報告 供用 10 年を経た新設電気防食橋梁の追跡調査結果

要旨:北陸地整では,国内でも例の少ない電気防食工法を新設時の橋梁に適用しており,供用開始後,モニタリングによるデータの蓄積と電気防食効果の確認および塩害環境の把握(風向・風速や飛来塩分量等)を継続的に実施している。橋梁が供用期間10年を迎えたことから,追跡調査と電気防食の防食効果に懸念がある箇所について詳細調査を行った結果を報告する。塩害環境は,冬場の海側からの風が卓越し,飛来塩分量にも影響を与えていることが確認された。また,電気防食工法は,陽極材が表面に露出している工法では,砂の巻上げ等で陽極材が劣化し,電気防食の機能を低下させる可能性があることを確認した。 キーワード:塩害,電気防食桁,復極量,腐食

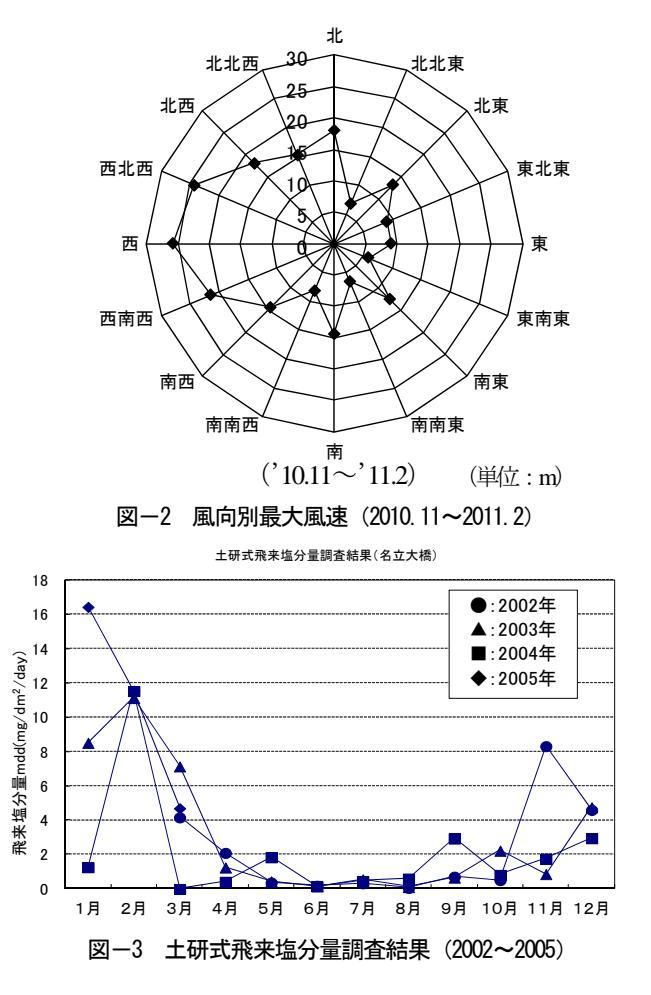
る。風速が大きくなる11月頃から飛来塩分の付着量が多くなり, 風の影響を受けやすい海側のG22桁において,G13(山側), G12桁(中間)より多くの飛来塩分が付着した結果となった。

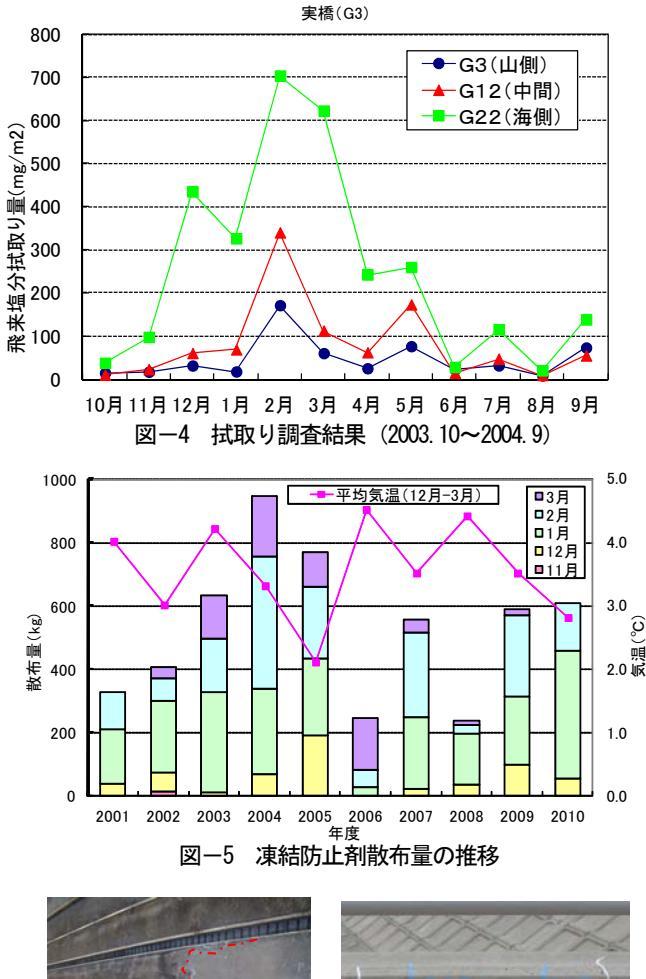
写真-3 チタン皮膜の劣化(左)及び壁高欄ひび割れ(右)

特徴的な変状は、チタン溶射方式の下面におけるチタン皮膜 (陽極材)の劣化である。チタン溶射皮膜の劣化は、劣化面積 が徐々に拡大している(**写真-3**)。

壁高欄のひび割れは、コンクリートの収縮によるものと考え られ、毎年新規発生、進展が確認されるが、大部分のひび割れ

は、幅が0.2mm以下と小さいので、現状では内部鋼材の腐食に 進行を及ぼすものではないと考えられる。

チタン溶射皮膜の劣化が確認されたチタン溶射工法の山側 の桁(G13~G17桁)は、チタン溶射を再溶射する必要があり、 物理的損傷に対しては、被覆材塗布で保護する。

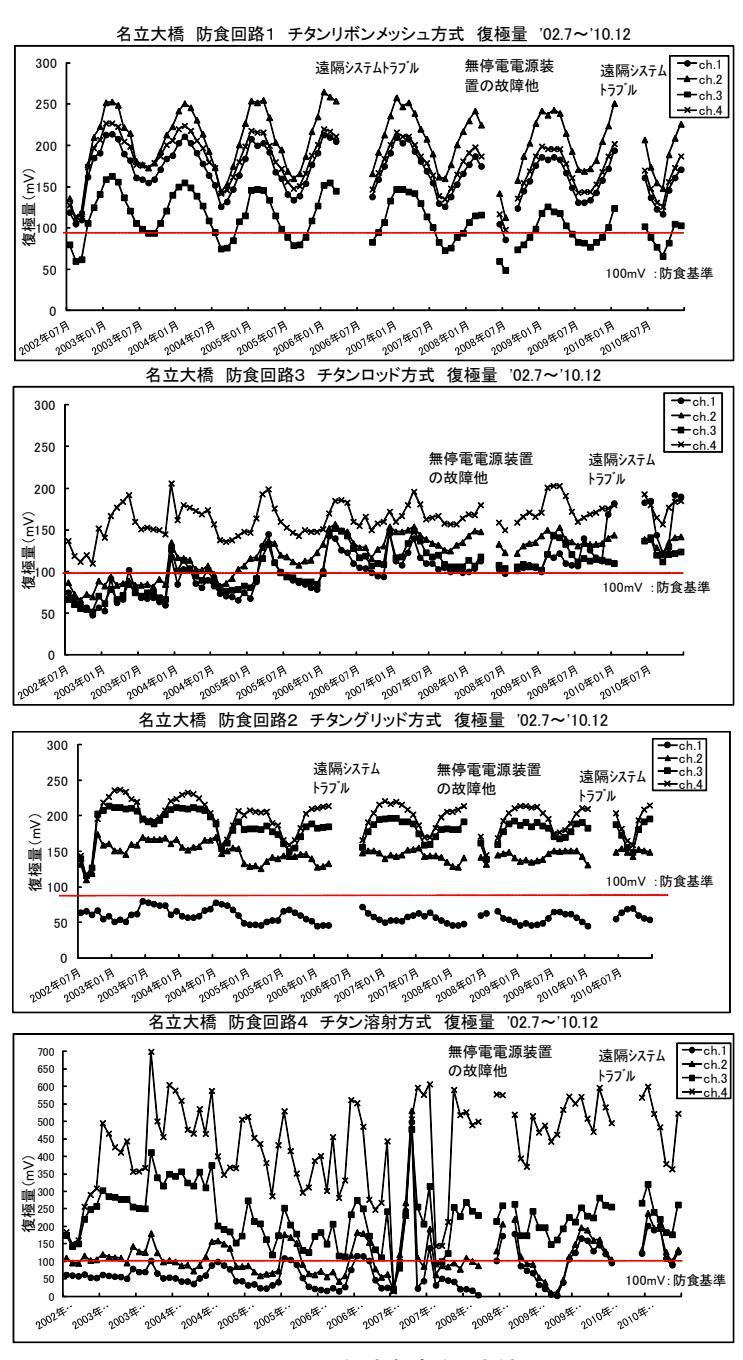
図-6 電気防食追跡調査結果

復極量測定結果を図-6に示す。復極量は夏季に減少し、冬季に増加する傾向を繰り返している。電気防食方式において防 食基準100mVを概ね満足している状況が確認された。しかし、 チタングリッド工法のch1は復極量が防食基準(100mv)を通年 で下回り、チタン溶射工法の全chにて復極量が大きくばらつく 傾向が確認された。復極量が異常な値を示す原因を早急に究明 し、適切な対策を講じるため、2010年度に詳細調査を実施した。

埋設照合電極の異常(チタングリッド工法 ch1, チタン溶射 工法 ch1, ch2) は、新規照合電極への取替が必要である。

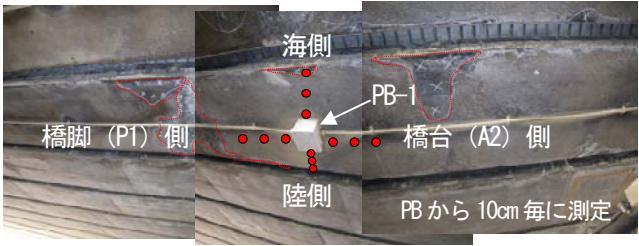
写真-5 チタンプレートとチタン溶射皮膜の電位差確認点と劣化状態

写真-5に、チタンプレートとチタン溶射皮膜の電 位値差確認点とチタン溶射皮膜の劣化状況を、表-6 に、電位差確認結果を示す。

表-6 で赤く塗られている箇所は、プルボックス内 のチタンプレートとチタン溶射皮膜の電位差が 1mV 以 上あった箇所であり、山側の桁で顕著であった。これ は導通が低下し電気が流れにくいことを意味する。チ タン溶射工法は、チタン溶射皮膜が剥き出しで供用さ れていることから、砂等の物理損傷でチタン溶射皮膜 が剝れ落ち、導通が低下したと想定された。そこで、 目視でチタン溶射皮膜の剝れ落ちを確認した箇所(写 真-5) で電位差を確認すると、1mV を大きく上回るこ とを確認した。従って、チタン溶射皮膜の剝れ落ちに より、導通が低下し電流が流れにくくなったと考えら れる。

チタン溶射皮膜が剝れ落ちた理由は、橋梁側面に堆積した 砂が、風により巻き上げられ衝突したことが挙げられる。その 根拠は、チタン溶射工法は、4 つの工法の中で、海側の桁で適 用されており、風の影響を最も受けることや橋梁側面には砂が 堆積していることである。さらに、チタン溶射皮膜に付着して いる物質を観察・分析した結果(図-7)、付着物は陽極材の 主成分である、チタン以外に、砂(石英)、塩(NaCl)が検出 され、チタン溶射皮膜に砂が触れる環境であることを確認した。

チタン溶射は、桁下に堆砂がある強風環境下では適用を避 けるか、又は、防砂林や表面被覆等の対策を施す必要がある。
