論文 加熱アスファルト混合物敷設が鋼橋 RC 床版に与える影響と実橋で のコアの詳細分析

要旨:鋼橋 RC 床版での複合劣化の原因を確認するために実験的検証と実橋から採取したコアでの詳細分析 を行った。その結果,建設時の加熱アスファルトの施工が床版表面に微細なひび割れを発生させること,凍 結防止剤散布環境下ではこのひび割れがさらに進展すること,砂利化の主たる原因は路面水の浸入に伴う凍 結融解作用であること,RC 床版に浸透した塩化物イオンは中性化フロントの影響で鉄筋位置にてピークを向 かえること,ASR の進行が RC 床版劣化に悪影響を与えることなどを確認した。 キーワード:RC 床版,複合劣化,ひび割れ,加熱アスファルト,凍結防止剤,EPMA,硫酸塩膨張

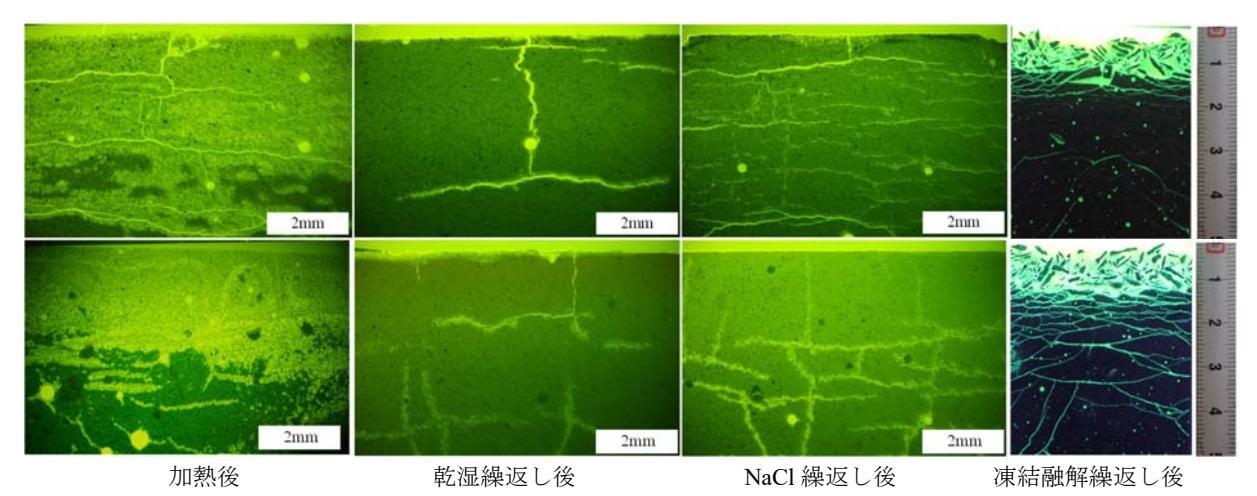
写真-1 加熱部分における蛍光顕微鏡観察の結果(上段:W/C=40%,下段:W/C=55%)

各工程で作製したホットプレート接触面における薄 片および断片試料の蛍光顕微鏡による観察結果を**写真**-1に示す。加熱後ではテストピース表面から深さ 5mm 程 度まで白っぽくセメントペースト相が変色し、水平方向 に卓越したひび割れが発生した。これは加熱によりセメ ントペースト内の水が蒸発したものと推察され、図-2 で示したテストピースの温度とも整合した。なお、乾湿 繰返し後では、水の供給によりセメントの水和反応が再 度発生して加熱後よりひび割れは少なくなった。一方, NaCl 繰返し後では水平方向のひび割れがさらに増加し た。また、凍結融解繰返し後では、セメントペーストが 表面から1cm程度までがチップ状となり、いわゆる床版 劣化での砂利化が再現できた。凍結融解作用の影響範囲 は水平ひび割れの発生状況から W/C=40%で約 2cm, W/C=55%で約3.5cmと推定された。これらの結果から, 1)加熱アスファルトの施工により, W/C に関係なく床版 上面には水平方向に卓越するひび割れが発生し、路面水 が浸透しやすくなること、2)床版劣化が凍結防止剤を使 用する環境では、塩分の浸透によりひび割れが拡大・進

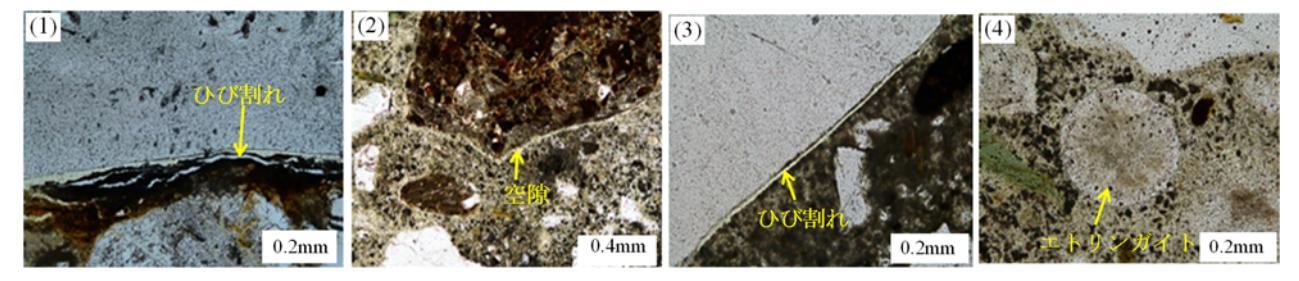
写真-2 薄片観察により確認された現象(単ニコル)

コアより切出した断片試料(長さ 21.5cm×幅 5cm)から, 約 2cm×2.5cm の大きさで 20 枚の薄片を作製し, 偏光顕 微鏡観察を行った。観察結果は倍率 200 倍までで確認で きたものである。この結果、写真-2 に示すように床版 上面では加熱アスファルトの影響と考えられる水平ひび 割れの発生、骨材界面の空隙、骨材周囲のセメント相の ひび割れ,気泡内を埋めるエトリンガイトが確認された。 骨材界面の空隙はブリージング、骨材周囲のセメント相 のひび割れは、骨材中の粘土鉱物が乾燥して収縮したこ とにより発生したものと考えられた 7。これらの現象の 発生個数を深さごとに整理した結果を図-6 に示す。も っとも多いのは骨材界面の空隙であり床版上面から 6cm 以深において 43 個(砂: 31 個, 砂利: 12 個) 発生して いた。この空隙は本来床版上面や鉄筋付近で生じるもの と考えられるが, 観察の結果, 上面側鉄筋以深に多く発 生していることは、コンクリート打設時に十分な締固め

(1) 床版上面に発生した水平方向のひび割れ, (2)骨材界面の空隙, (3)骨材周囲のセメント相のひび割れ, (4)気泡 内を埋めるエトリンガイト

ができていなかった可能性が考えられた。また,骨材周 囲のセメント相のひび割れは床版上面から 14~17cm の 範囲で4個(砂:2個,砂利:2個)発生しており,わず かなものであった。気泡内を埋めるエトリンガイトの ほ とんどは床版上面から 5cm の範囲であり,16 個確認され た。このエトリンガイトは,床版上面付近でもっとも多 く深部に向かい減少することと図-5 に示した EPMA に よる SO₃の移動・濃縮が床版下面でも生じていることか ら判断すると,セメントペーストの硫黄が中性化の過程 で移動したものではなく,アスファルト中の硫黄が溶出 した可能性が考えられた。なお,偏光顕微鏡観察より,

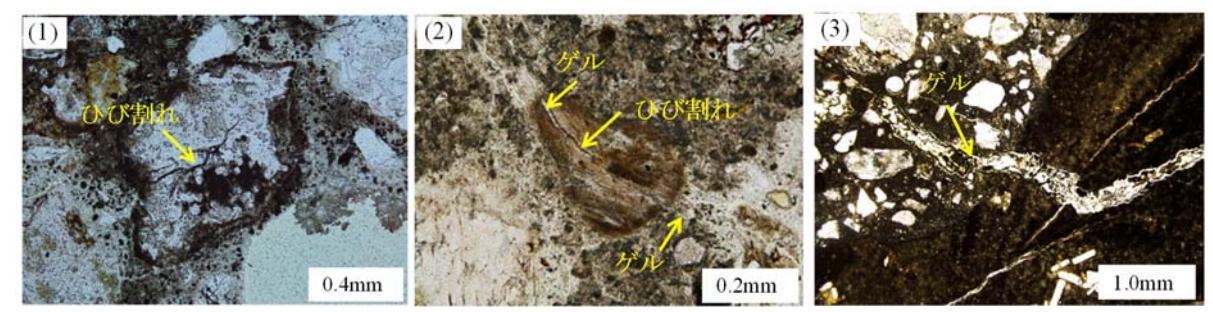
ASR の発生した骨材の個数を進行過程および深さご とに整理した結果を図-7に示す(写真-3参照)。57 個 (砂:28 個,砂利:29 個)の骨材で床版の深さ方向に関 係なく ASR が生じていた。ASR の進行過程別では, c が 41 個(砂:17 個,砂利:24 個), d が 13 個(砂:11 個, 砂利:2 個), e が 3 個(砂:0 個,砂利;3 個)であり, ASR の進行過程が進むに連れてそれぞれのレベルの発 生個数は減少した。なお,進行過程 c で ASR ゲルが残っ

(1)溶結凝灰岩(砂) ASR 進行過程(c), (2)流紋岩(砂) ASR 進行過程(d), (3)流紋岩(砂利) ASR 進行過程(e)
 写真-3 ASR の進行状況(単ニコル)

ているものはほとんどなかった。これは床版内では下部 工に比較して部材厚が薄く乾燥状態が継続するため,一 旦は ASR が発生するが ASR が継続できない環境にある ものと考えられた。なお,ASR の進行過程 e の発生は鉄 筋位置に発生する傾向があった。これは路面から浸透し た塩化物イオンによる ASR の促進と鉄筋周囲に発生す るブリージングに伴う空隙中に水が長期間保持されるた めと推察された。
