論文 山間部に位置する早期劣化した道路橋床版の現状と剛性評価

牧 祐之*1・深田 宰史*2・鳥居 和之*3・小野 凌平*4

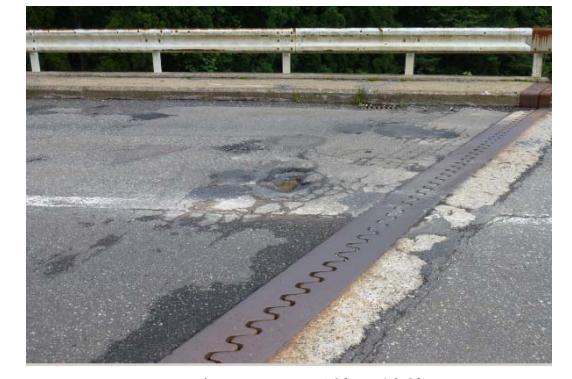
(a) ジョイント近傍の舗装面

外観調査の影響として、ジョイント近傍において何度 か補修されたと思われる舗装路面のパッチングの状況が 見られ(写真-2(a))、この写真以外に橋面上では何か所 かパッチングが確認された。また、そのジョイント近傍 のRC床版裏面(写真-2(b))では漏水が見られ、白色 の析出物(エフロレッセンスとASR ゲルが混在したも の)が多数確認された(H26 点検要領の損傷程度評価区 分:床版ひびわれ c、漏水・遊離石灰 d 相当)。また、支 間中央部付近のRC床版(写真-2(c))では、水掛かり 部と 0.1~0.2mm の 2 方向ひび割れが散見される状態で あった(損傷程度評価区分:床版ひびわれ c 相当)。さら に、橋面上の地覆部(写真-2(d))では、橋軸方向の水 平ひび割れが多数存在している状況であった。

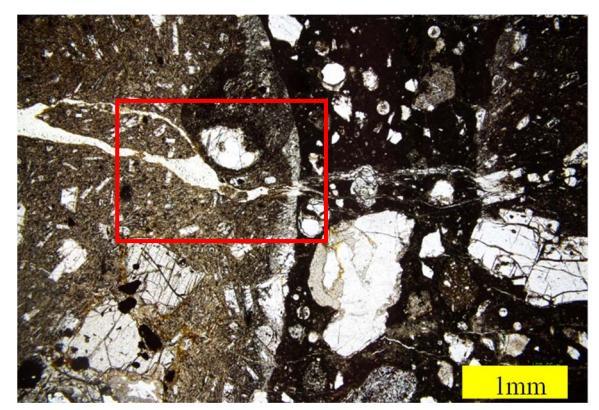
漏水箇所から採取したコンクリートの偏光顕微鏡(単 ニコル)観察により,安山岩粒子からひび割れが進展し, ひび割れには ASR ゲルが充填していることが確認され た(写真-3四角枠)ことから,当該 RC 床版での主要 な劣化原因は ASR であると推察した。

写真-3 偏光顕微鏡(単ニコル)観察により確認された安 山岩粒子と ASR ゲル(観察薄片 25mm×25mm,厚さ 20μm)

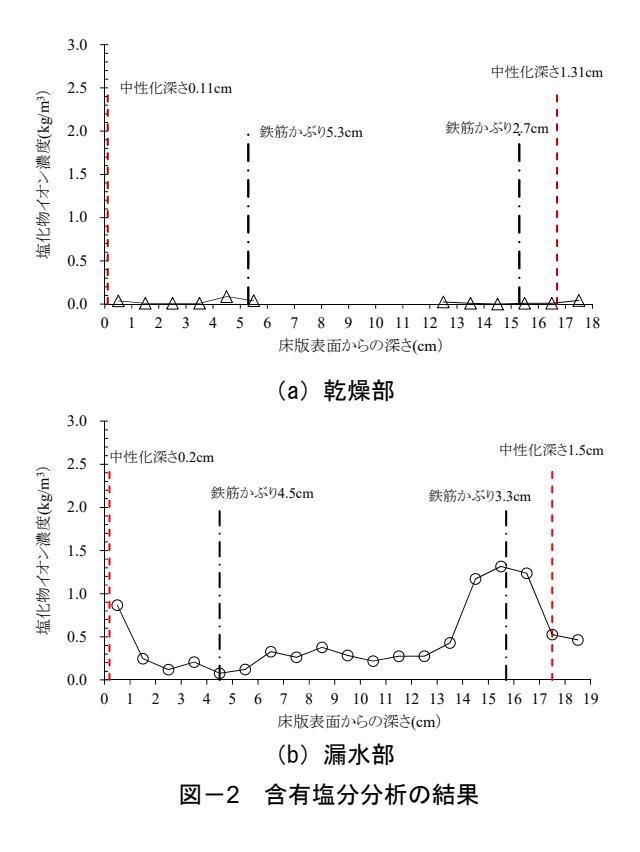
乾燥部と漏水部の含有塩分分析として、採取したコア を10mm ピッチでスライスしたあと、全塩化物イオン量 を電位差滴定法により求め、塩化物イオン濃度分布を図 -2 にまとめた。これより、乾燥部では塩化物イオン濃 度がほとんどゼロに近いが、漏水部では、下側鉄筋のか ぶり位置で 1.32kg/m³ となっており、下面側の濃度が高 い結果となった。また、コンクリート標準示方書による 鋼材腐食発生限界値(-3.0(W/C)+3.4)と比較しても発生 限界を上回ることはないと考えられる(推定水セメント 比 W/C:55~60%)。なお、コア抜き作業時に漏水部コア に接していた鉄筋の状態を確認したところ、鉄筋の腐食 は観察されなかった。

また、同図には中性化深さについても記載した。下面 側では乾燥部で1.3cm、漏水部で1.5cmであり、40年以 上経過した床版としては中性化が進んでいなかった。そ の理由としては、北陸地方の山間部では降雨や降雪の日 が多く、湿度が高い状態が続き、湿潤な環境が中性化の 進行を遅らせているものと考えられる。また、1970年代 に架設された橋梁では防水層がないため、その湿潤な環 境が ASR を継続的に進行させる原因になっており、結果 的に RC 床版の劣化を促進させたと推察される。

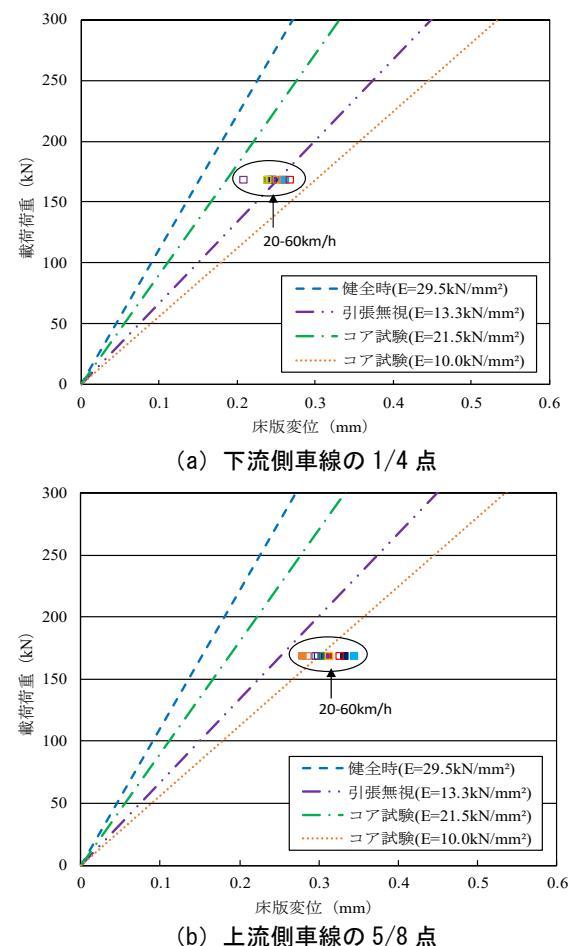
図-7 試験と解析における載荷荷重と床版変位の関係

これより、どちらの測点においても計測結果に若干の ばらつきがみられるものの、フィルタ処理を施すことで 試験車両の走行速度の影響は少ないことがわかる。また、 数値解析による結果と比較すると、乾燥部の状態に近い 下流側車線の1/4点では、試験車走行による結果は、採 取したコアから得られた弾性係数の範囲に概ね分布し ていたが、漏水部の状態に近い上流側車線の5/8点では、 床版変位が大きく、漏水部採取コアから得られた弾性係 数(10.0kN/mm²)に近い結果が得られた。このことから, コア分析結果は、代表点での評価となるが、走行試験と 数値解析との比較より、RC 床版の版としての剛性は、 採取コアの試験結果に相当していることがわかった。床 版変位の計測技術には非接触で高精度な機器が開発さ れており、それらの技術を用いることにより、床版変位 による剛性評価が維持管理において有効な評価指標と なり得ると考える。
