## [55] プレビーム合成桁橋の経年変化について

前田幸雄（大阪大学工学部）  
 正会員 松井繁之（大阪大学工学部）  
 正会員 ○渡辺滉（川田工業大阪支社）

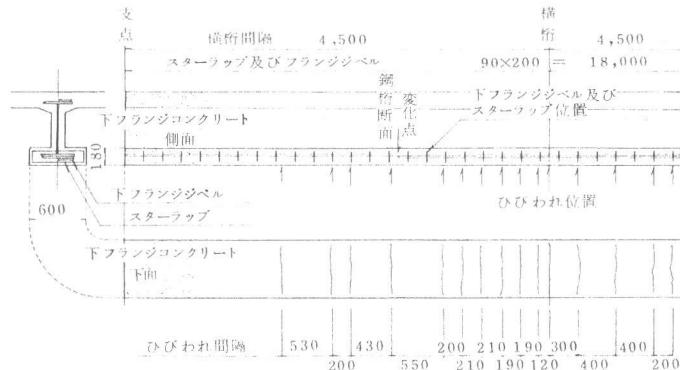
図-1 ひびわれスケッチ図

各橋梁における調査結果の一覧を表-2に示し、代表的なひびわれスケッチ図を図-1に示す。

- 1) コンクリートが全断面有効と考えた場合設計荷重による下フランジコンクリートの発生引張応力度は、全橋共  $6.0 \text{ kg/cm}^2$  程度であり、橋軸直角方向のひびわれがかなりの範囲に発生していると予測されたが（応力計算時にはこの部分のコンクリートを無視している）、実際の橋梁ではひびわれ数は少く、ひびわれ幅も  $0.1 \text{ mm}$  程度で、かつ厚さ方向にも全フランジ厚に渡って貫通しているものは少く、平均的なひびわれ深さは鋼桁下フランジ下面までである。この様な結果が得られたのは、実橋においては設計荷重どうりの大きな荷重の載荷は無く、コンクリートは充分引張抵抗強度を有していると判定される。交通荷重に関する既往の調査でも最大積載荷重は設計荷重の 60% 程度との報告もあり、この考えは妥当であろう。

- 2) 発見されたドフランジコンクリートのひびわれ位置と間隔は、下フランジのスターラップ位置と間隔（ $20 \text{ cm} \sim 25 \text{ cm}$ ）にはほぼ一致し、ドフランジジベル間隔とは関連性がない。ドフランジのスターラップはコンクリートの鉄筋下面へのブリージング及び乾燥収縮の影響により、ジベルよりもひびわれ発生に対し弱点となったものと考えられる。ドフランジジベルはコンクリート重心位置に近いので、作用引張応力度も小さいためひびわれの発生は起りにくいく。

- 3) 鋼桁の断面変化は特にドフランジコンクリートのひびわれに影響しない。フランジの幅や厚さの断面変化は約 5 : 1 の勾配で行っており、応力伝達がスムーズに行われ、コンクリート応力の急変を起していないと考えられる。
- 4) ウエブコンクリート厚は  $1.5 \text{ cm} \sim 1.7 \text{ cm}$  厚であり、ここに発生しているひびわれは支点附近において約  $45^\circ$  の斜めひびわれと乾燥収縮によると思われる垂直なひびわれの 2種があり、2種共発生していても同位置には発生していない。支間中央附近においては垂直な方向のひびわれであり、曲げと乾燥収縮に原因している。このひびわれの間隔は、やはりウエブスターラップ間隔（ $30 \text{ cm}$ ）にほぼ一致する。ただし、垂直なひびわれは下フランジコンクリートのひびわれと特には連続性がない。これらのひびわれ幅は  $0.1 \text{ mm}$  程度であった。一般に、ウエ

ブコンクリートは薄く、又、下フランジコンクリートと同時打設でなく、鋼桁や先行打設した下フランジコンクリートの拘束による乾燥収縮ひびわれと考えられる。

5) 床版コンクリートのひびわれは全体的に少く、一部の床版ハンチ部にひびわれが見られたが、ひびわれ幅は0.05mm以下でウエブコンクリートのひびわれと連続しているものもあった。これは一般にプレビーム合成桁橋は主桁間隔が小さく、桁断面の中立軸が床版ハンチ部に位置して引張応力を受けるためであると考えられる。ただし、応力度が小さいので上記の様な微小なひびわれ幅になっている。

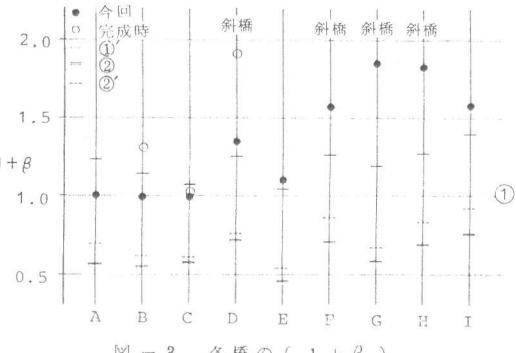
図-3 各橋の $(1+\beta)$

各橋梁における $(1+\beta)$ の値を図-3に示す。完成時の値はほぼ①より大きく、経年後の値は①あるいは②に近く、②よりも大きい。即ち、完成時は地覆、高欄、下フランジコンクリート共剛性に寄与し、かつ計算に考慮していない舗装も剛性に寄与していると考えられる。又、十数年経過する事により、地覆、高欄等全部は剛性に寄与するとはいえないが、下フランジコンクリートはほぼ有効と考えられ、設計応力照査の断面②にはまだ至っていない。斜橋については全体的に大きめの値を得た。

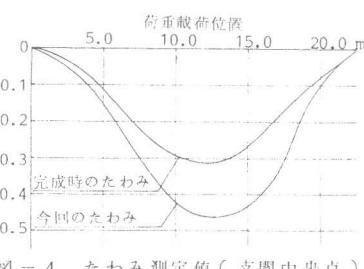
図-4 たわみ測定値(支間中央点)

荷重車の寸法、重量が異なるため、着目点の曲げモーメントが同一になる様今回の重量を換算する必要がある。この換算たわみ測定結果を図-4に示した。前項と同様に換算率 $\beta$ を次式によって計算した。

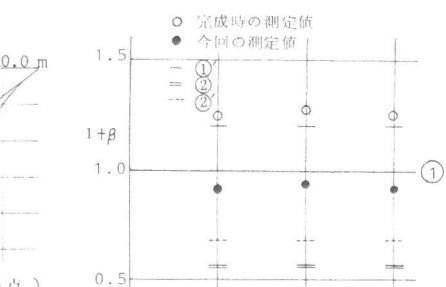
図-5 たわみによる $(1+\beta)$

ここに、 $\delta$ ：たわみ測定値、 $\delta_1$ ：断面状態①のたわみ計算値である。この結果を図-5に示す。たわみからの $(1+\beta)$ も固有振動数結果と同様な傾向を示したが、経年後は1よりやや小さいが、十数年経過しても下フランジコンクリートは剛性に寄与している事がわかる。この値と前項の値を比較すれば、経年後は0.9と1.0となりほぼ等しくなった。この事や5年の経年後の測定結果から、固有振動数の測定により、剛性変化の性状が判定してよいと考えられる。ただし、斜橋については今後も検討を加えたい。

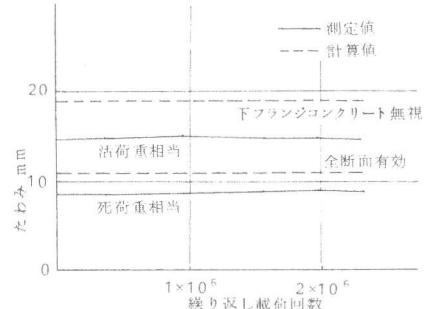
図-6 たわみと繰り返し載荷回数の関係

<sup>2)</sup>さて、既往の疲労試験結果を図-6に示す。本実験では鋼桁下フランジ(SM50Y)の発生応力が約2300kg/cm<sup>2</sup>であるが、たわみは繰り返し回数が進んでもほとんど変化なく、かつ、発生たわみは下フランジコンクリート無視のものに至っていない。以上の事から、十数年経過した橋梁の剛性変化や桁の性状はほぼ定常状態にあり、荷重の急増がない場合、これ以上の変状の進行はないと思われる。
