## [61] アルカリ反応性骨材の岩石学的考察

正会員 森 野 奎 二 (愛知工業大学工学部)

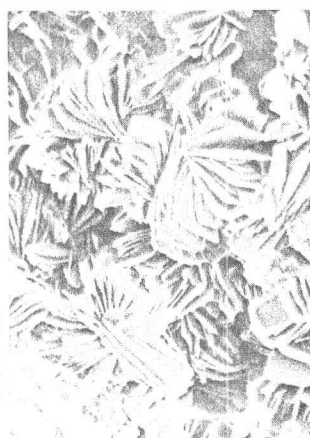
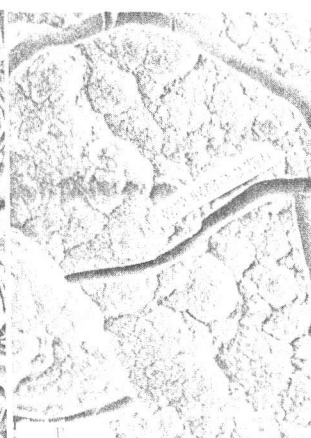
A部分の拡大。二次的に生成した球形の物質によって膨張ひび割れが発生している。

A部分の球形物質の拡大。1個の球は小板状の物質の集合体で、空間が多い。(二次生成物)

B部分の拡大。Aの状態へ変化する直前のような形態をしている。塊状(B)から空間の多い状態(A)へ変成すれば、膨張が起こる。

図6 SEM写真、骨材内部のひび割れとひび割れ空間に生成したアルカリ・シリカ反応生成物

骨材には、堅硬なものから指先で簡単に割れるものまで含まれていたが、概して弱い骨材の方が多い。弱い骨材には必ずひび割れが生じていた。ひび割れは、骨材全面にあるもの(図4)、中央部だけにあるもの(図6)、その他種々のひび割れパターンがみられた。それらは、川村ら<sup>5)</sup>が紹介している Idorn の観察結果と類似していた。

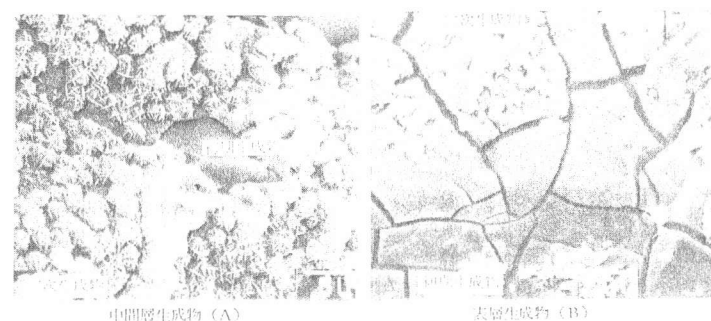
図7 SEM写真 骨材表面に生成したアルカリ・シリカ反応生成物。

骨材内外に生成した反応生成物は、多様な形態を示す。それらの形態を図6～図10に示した。また、NaOH溶液中に砕石原石を浸漬して生成させた反応生成物のSEM写真のうち、骨材による生成物とよく似た形態のものを選んで図8、図9に対比して示した。例えば図7及び図8の球状集合体は

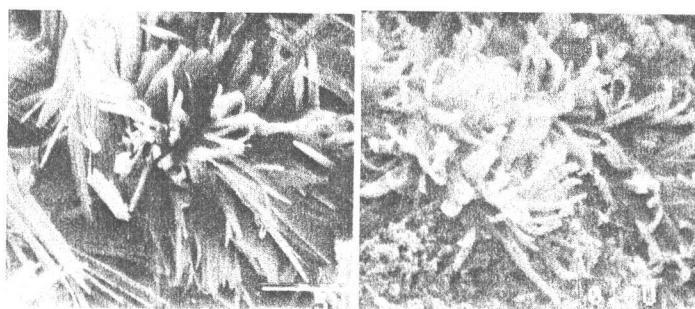
骨材破面及び表面に付着している白色生成物中、気泡及びモルタル部分にみられる。

原石をNaOH溶液に浸漬して生じた反応生成物

図9 SEM写真、白色針状のアルカリ・シリカ反応生成物。この鉱物は体積が大きく他の部分より突出している。
