[57] 硫酸塩を含む土壤におけるコンクリートの劣化

正会員○松下 博通（九州大学工学部）

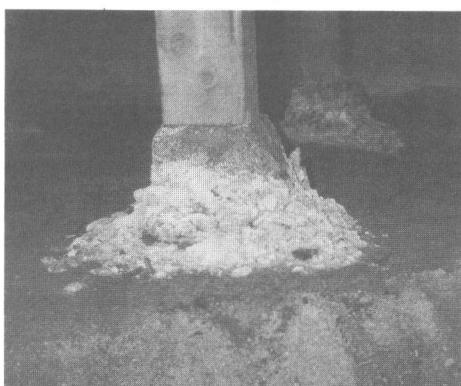
写真-1 調査対象家屋の床下状況

調査対象は、福岡県粕屋郡志免町M氏宅で、昭和52年、ボタによる宅地造成後3ヶ月を経て建築された家屋である。建築後8年を経過した昭和60年に、家屋の傾きや床のきしみが発生し、調査の結果、住宅基礎コンクリートが劣化崩壊していることが観察されたものである。東石コンクリートの状況は、写真-1に示すように、いずれの東石もほぼ同等に劣化している。また、劣化の程度は、地盤との境界部に近い部分ほどより進行しており、しかも、コンクリートの表面には、白色粉末が付着している。東石をハンマー

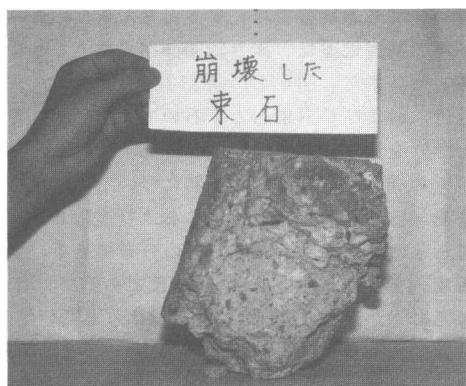
写真-2 崩壊した東石の状況

で軽く打撃すると、写真-2に示すように、その形をとどめないまでに崩壊し、このことから類推して、その強度はほとんど期待できない程度にまで劣化が進行している状況であった。

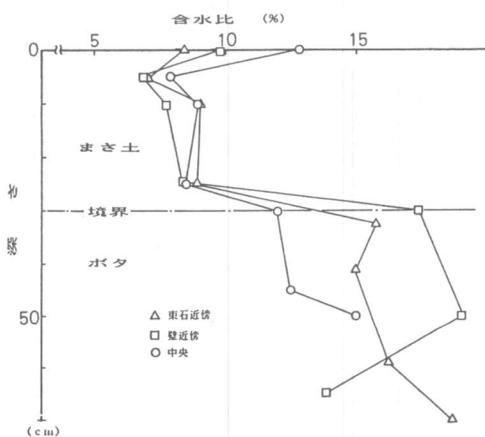
図-3 地盤中の含水比

図-3は、含水比の深さ方向の分布である。ボタ部分で12~16%程度、まさ土部分で8~9%程度であるが、地表面では、床下のためにより乾燥した状態にあると考えられるにもかかわらず、まさ土部分よりも高い値を示している。これは、後述するように、地表面には大量の硫酸ナトリウムが濃集しているため、その結晶水が含水比として測定されたためと考えられる。このような結果は、宮崎層群における塩類集積による住宅東石の劣化においても報告されている。¹⁾ 図-4は

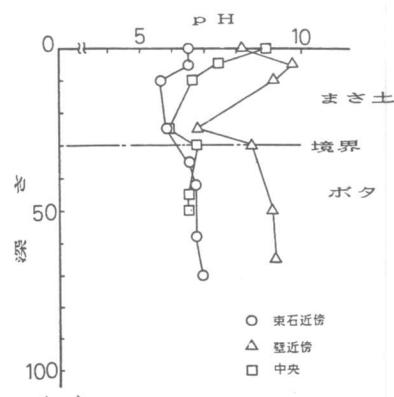
図-4 地盤のPH

地盤のPHを深さ方向に示しているが、とくに地表面において低い傾向は認められず、中性を示している。このことより、東石コンクリートの劣化は、硫酸ナトリウムによる劣化であり、硫酸によるものではないことが裏付けられる。

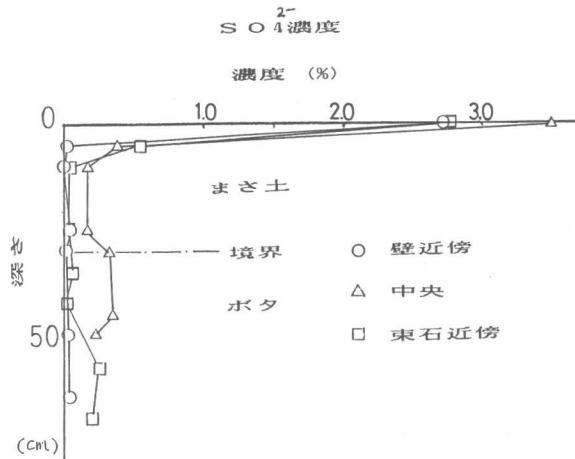
図-5 地盤中の SO_4^{2-} 濃度

図-5は、可溶性硫酸イオン (SO_4^{2-}) 濃度の深さ方向の分布である。当然のことながら、まさ土部分よりもボタ部分が高い濃度を示しているものの、深さ約10cmから地表面にかけて数10倍にも濃度が急上昇しており、地表面では3.0%近くにも達している。また、ナトリウム濃度の深さ方向の分布を図-6に示すが、硫酸イオンと同様に、地表面付近で濃度が急上昇している。

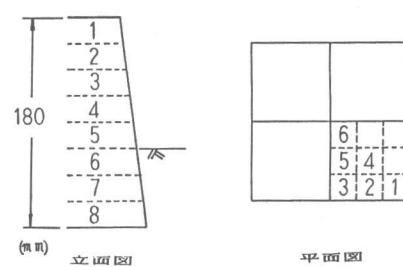
図-7 コンクリートからの試料採取位置

表-1は東石コンクリートの配合推定結果であるが、水セメント比は82.7%とかなり貧配合であった。螢光X線回折およびX線回折に用いた試料は、たて方向に8分割、平面で6ヶ所の計48ヶ所から採取した(図-7)。

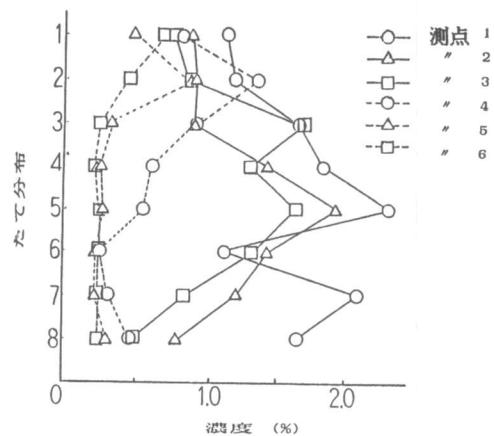
図-8 コンクリート中の SO_4^{2-} 濃度

図-8に、コンクリートの SO_4^{2-} 濃度分布を示す。東石外部(測点1, 2, 3)の方が内部(測点4, 5, 6)より高濃度となっており、土壤から SO_4^{2-} が浸透していることがわかる。また、たて分布の5の濃度が極めて高くなっているが、この位置は地表面の直上部であり、前述のように、最も劣化が激しい部分である。

さらに、下端の8から5の位置まで濃度が増加し、5の位置から上側では濃度が徐々に減少していることより、コンクリート内部でも SO_4^{2-} が徐々に上昇していることが考えられる。
