## 論文 道路橋縦目地伸縮装置の疲労性能

**要旨：**新しく開発したゴム製道路橋縦目地伸縮装置の耐久性を調べるため繰返し載荷試験を行った。その結果、200万回の設計荷重繰返し載荷後も伸縮装置本体および床版コンクリートともに健全な状態を維持していることが確認できた。また、この装置は床版への衝撃荷重緩和の機能が備わっており、システム全体として道路橋ジョイント部の性能と寿命を高められることが確認できた。また、高速道路に適用した施工例についても紹介する。

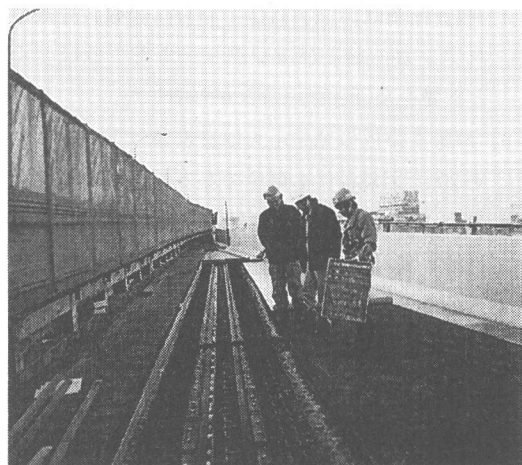
写真-4 縦目地伸縮装置の施工状況2

施工方法は、受台を型枠として使用し、受台にアンカーボルトを取付けた状態で伸縮装置箱ヌキ部に吊りアングルで受台を吊り下げ固定する（写真-3）。次に補強鉄筋を配筋する（写真-4）。コンクリート打設・養生後、荷重支持板を遊間部を跨ぐようにして設置し、その上に伸縮ゴムをボルトで固定する（写真-5）。

ゴム製道路橋縦目地伸縮装置の施工状況を写真-3、4、5、施工完成路面を写真-6に示す。設置場所は阪神高速道路公団東大阪ジャンクション（荒本出路）縦目地部で、橋軸相対変位±70mm、段差48mmの設計条件に適用された実用例である（平成8年12月施工）。
