# 論文 14 年間海洋環境下に暴露した鉄筋コンクリート供試体の耐久性

**要旨：**セメント，骨材（アルカリシリカ反応性の有無），水セメント比（W/C）を変化させて作製した鉄筋コンクリート供試体を，海洋環境下に 14 年間暴露した。暴露期間中，暴露フィールドにおいて供試体の経年変化を調査するとともに，暴露試験終了後，供試体を試験室に持ち帰り各種室内試験を実施した。その結果，海洋環境下における鉄筋コンクリートの劣化は，コンクリートの配合要因の相違により影響を受け，特に，塩害，中性化に対しては W/C および高炉スラグ微粉末混入量が，また，アルカリシリカ反応に対しては水溶性アルカリ量の影響が大きいことが明らかとなった。

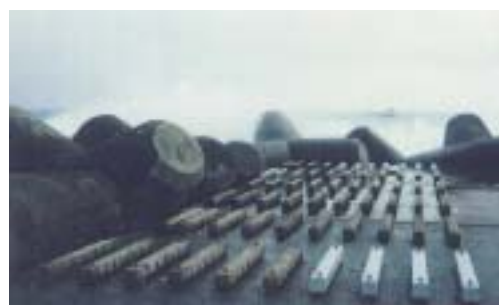
写真－１ 暴露フィールドの状況

1986年9月に試験室にて供試体打設, 脱型後, 屋外で1ヶ月間湿布養生した。その後, 10月に太平洋に面し, 海象条件は厳しいが温暖な海洋環境下(三重県鵜殿港防波堤)に設置し, 暴露試験を開始した。暴露状況を**写真－１**に示す。供試体は, **図－２**に示すように打設時の上面および底面を暴露フィールドへの設置時の側面となるように設置した。その後, 暴露14年目となる2000年11月に供試体を試験室に持ち帰り, 各種室内試験を実施した。

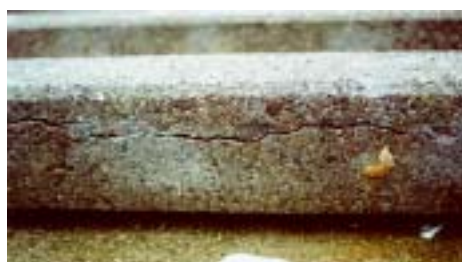
写真-2 軸方向に発生したひび割れ

軸方向ひび割れ発生時の暴露年数と暴露 14 年経過時の最大ひび割れ幅を表-3 に示す。暴露 8 年目以降に低発熱セメントシリーズの W/C=55% および反応性骨材シリーズの W/C=60%の供試体に、写真-2 に示すような供試体表面に鉄筋に沿った腐食に起因すると考えられる軸方向ひび割れ

が発生した。一方、W/C=45%以下の供試体では暴露 14 年経過後においても、軸方向ひび割れは発生していない。ただし、W/C=45%以下の供試体においても、供試体端部のモルタルスパーサ近傍にひび割れあるいは欠けが生じ、内部の鉄筋の発錆も確認された。これは、スパーサとコンクリート部分の付着切れによるものと

(配合 NL60RA)
