## 論文 ヴィコフォルテ教会堂の劣化現況に関する非破壊検査

**要旨：**歴史的な組積造建築物の保存・補強・修復計画を立案するにあたり，その構造特性や劣化現況，使用材料の力学的特性等の把握が重要となる。本研究は，イタリア，ピエモンテ州のモンドヴィ市近郊に位置するヴィコフォルテ教会堂を中心とする歴史的組積造建築物の材料特性，劣化現況の把握を目的として，現地及び室内実験においてレンガにフィルム簡易吸水試験，測色，引っかき法，ウィンザーピン法の非破壊試験を適用し，吸水速度，表乾密度，吸水率，色彩値，引っかき傷幅，ウィンザーピン貫入抵抗値と圧縮強度，静弾性係数の関係を明らかにしている。

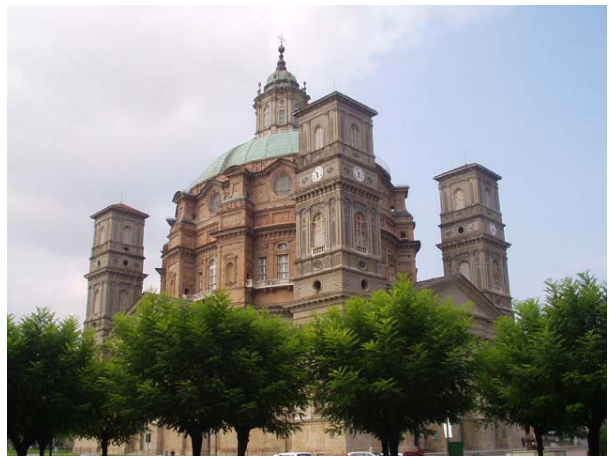
図－1 ヴィコフォルテ教会堂外観

イタリア，ピエモンテ州のモンドヴィ市近郊に位置するヴィコフォルテ教会堂（1596 年建設開始，1731 年ドーム建設，1733 年ランタン完成，図－1，2）は，長軸約 37.15m，短軸約 24.80m，高さ約 16.60m の世界最大規模の楕円形ドームを持ち，地上からランタン上部までの高さは約 84m に及ぶ。ドームの規模は勿論，その建設の歴史や時代背景，建築的特徴からも教会堂は 1880 年にイタリアの国宝に指定され，現在は多くの人が訪れる信仰や観光の場となっている。

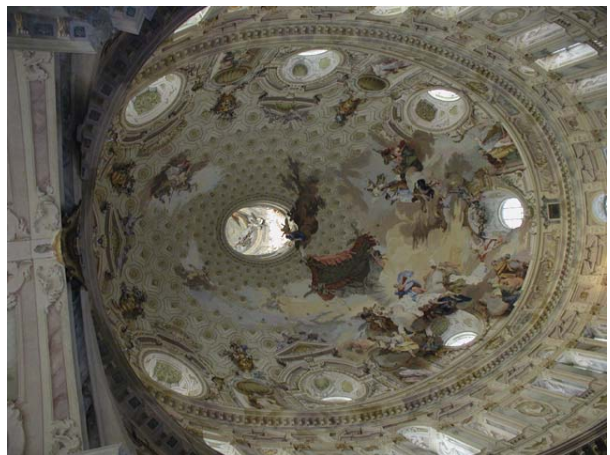
図－2 ヴィコフォルテ教会堂ドーム
