# 論文 異形鋼棒とグラウトとの付着特性に関する実験的研究

**要旨:** コンクリート中のシースにグラウトを介して固着された異形鋼棒 (D32) の引抜き実験を行い, 鋼棒とグラウトとの付着性状を検討した。実験は, (1)鋼棒弾性単調引抜き, (2)鋼棒弾塑性単調引抜き, (3)鋼棒弾性交番繰返し引抜き, の3種類について行い, 付着領域における付着応力度 ( ) とすべり量 (S) との関係性を求めた。実験後の観察により, (1)と(3)のほとんどの試験体において部分的なグラウト - シース間の付着切れが生じ, 鋼棒 - グラウト間の付着破壊とは異なる破壊モードの発生が認められた。

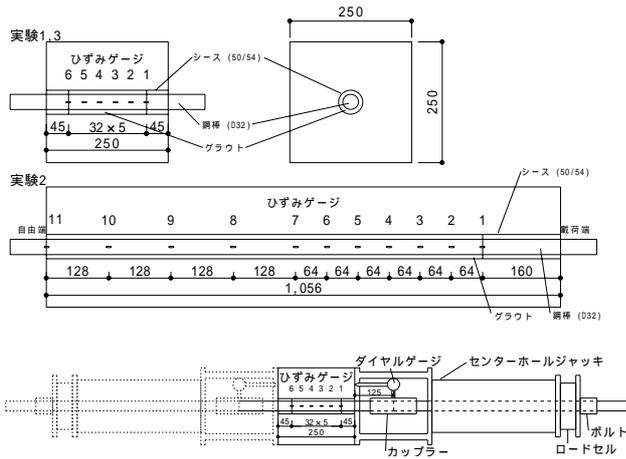
図 - 1 試験体及び荷重方法概要

上記3種類の実験(1), (2), (3)を, 以後実験1, 2, 3と呼ぶ。各実験に用いた試験体を図-1に示す。試験体は各実験について各々3体製作した。図には示していないが, 各試験体には鋼棒引抜き時のコンクリートの割裂ひび割れ発生を避けるため, 直径240mm, ピッチ40mmのスパイラル筋(SD295, D10@40)を埋め込んでいる。また, コンクリートはすべて横打ちとし, グラウト(膨張材を添加したセメントペースト)は鉛直方向に向けた試験体シー

ス内に上方から流し込む方法で注入した。各鋼棒には軸方向に沿って 5mm×5mm(幅×深さ)の溝を両側に設け、付着領域内に所定の間隔でひずみゲージ(図中に番号で示したもの)を貼付した。

一辺 250mm の直方体コンクリートにシースを埋め込み、付着長さ 5D (D は鋼棒の呼び名の数値) 及びその両側に非付着領域 (45mm) を確保した。ひずみゲージは付着領域内に 1D 間隔で貼付した

断面 250×250mm、長さ 1056mm のコンクリートにシースを埋め込み、付着長さ 28D、荷重端側に非付着領域 160mm を確保した。

各実験とも試験体は床面と平行に設置し、床面と試験体との間には鋼管を並べ、ローラーを形成して摩擦抵抗が生じないようにした。荷重時には荷重端側で異形鋼棒とテンションバーをカップラーで接合し、試験体表面に接する荷重板とラムチェアを介してセンターホールジャッキにてテンションバーに引抜き力(実験 3 では交番引抜き力)を与え、異形鋼棒に生じるひずみを計測した。また、自由端側と荷重端側では試験体コンクリート表面と鋼棒との相対変位量(すべり量)をダイヤルゲージを用いて測定した。付着領域内のすべり量は、ひずみ分布曲線を区分的線形としてひずみデータより求め、それを積分し、自由端側のすべり量を加えて算定した。実験 3 では、荷重方向の反転毎に前回の荷重端側すべり位置を起点として自由端側のすべり量とし、これに付着領域内のすべり量を加えて求めた。実験 3 の荷重方法の概要を図 - 1 に示す。実験 1 と 2 では片側のジャッキのみを用いて同様の方法で荷重した。

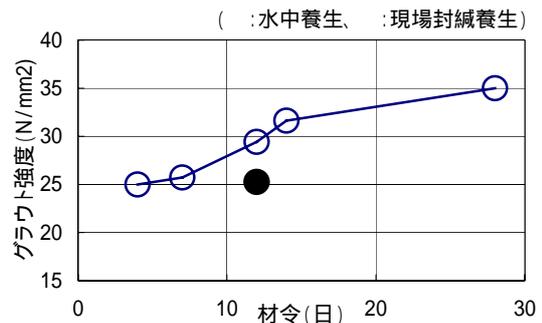
図 - 2 グラウトの強度特性

実験に用いたグラウト及び異形鋼棒(D32)の特性を各々図 - 2 と図 - 3 に示す。試験当日のグラウト強度は 29.4 N/mm<sup>2</sup> である。グラウト材は、普通ポルトランドセメントを水セメント比 45% で調合したノンブリーディングの膨張タイプである(膨張率は測定していない)。また、異形鋼棒とコンクリートの特性をまとめて表 - 1 に示す。

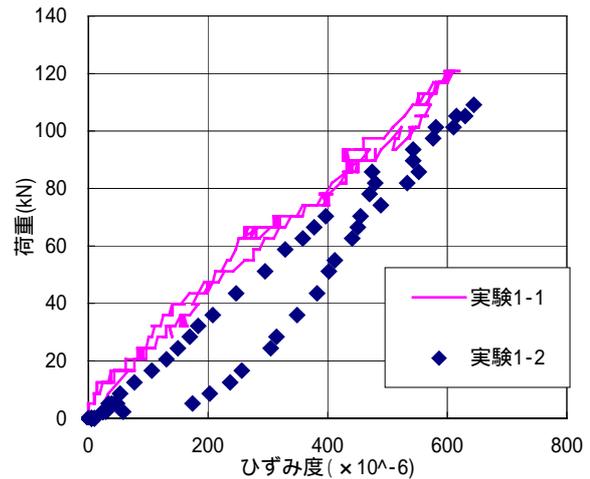
図 - 4 荷重 - ひずみ度関係 (ゲージ No.3)

3体の試験体に対する実験をここでは実験 1-1, 1-2, 1-3 と呼ぶ。実験 1-1 と 1-2 で得られた荷重 - ひずみ度 (ゲージ No.3) 関係のグラフを図 - 4 に示す。

図に見られるように、除荷時の経路がかなり相違している。これは試験体内部における鋼棒 - グラウト - シース系の付着破壊状況の相違に起因するものと考えられる。すなわち、実験後に鋼棒を引抜いてグラウトの鋼棒への付着状況を調べたところ、写真 - 1 のような違いが見られた。(実験 1-3 は 1-2 とほぼ同じ状況であった。)写真 - 1 によれば、実験 1-1 のグラウトは引抜き実験時に鋼棒との付着破壊を起こして脱落しているが、実験 1-2 では部分的にグラウト

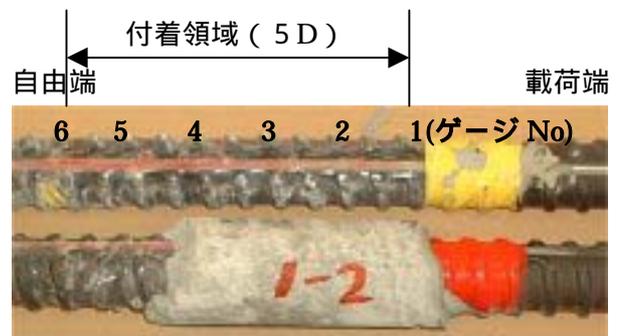
写真 - 1 実験 1-1 (上) と実験 1-2 (下) のグラウト付着状況

- シース間での付着切れが先行し、当該部分(付着領域の荷端側約 2/3 の部分)では鋼棒とグラウトとの付着は健全な状態である。このため、後者では除荷時の鋼棒のひずみ低下に遅れが生じたものと考えられる。付着破壊にこのような相違が生じた原因は明らかではない。

ラウト間の付着破壊とグラウト - シース間の付着切れが共存する領域 (写真 - 1) であり, 後者の付着破壊モードが影響しているものと考えられる。すなわち, グラウト - シース間の付着破壊が先行する部分では, グラウトがほぼ健全な状態でシース間とのすべりが生じるため, グラウト破壊による付着応力度の低下のような現象が顕著には生じないと考えられる。

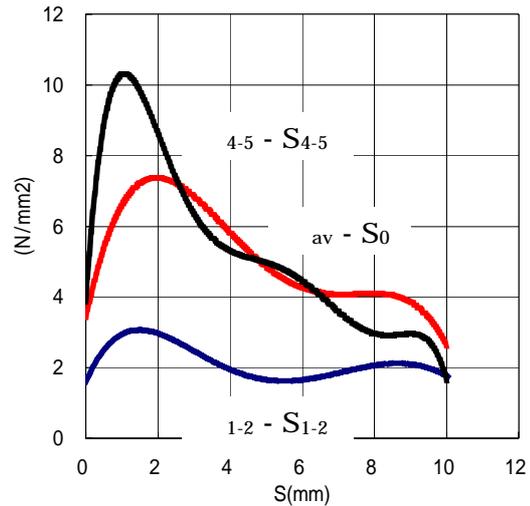
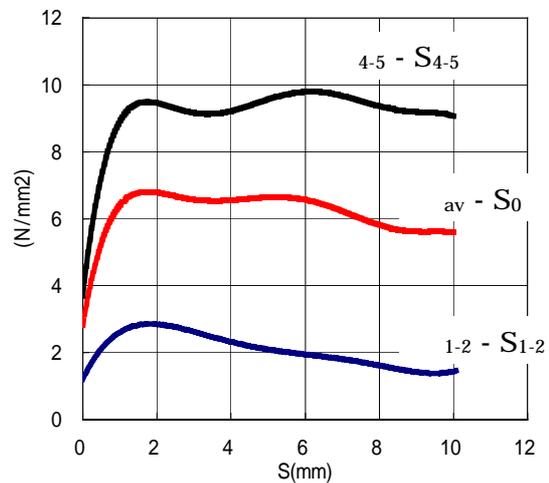
図 - 5 実験 1 における  $\sigma - S$  関係

実験 1-1 と 1-2 の  $\sigma - \delta$  関係を各々図 - 5 (1) と(2)に示す。図中の曲線は実験データに滑らかな曲線を当てはめて描いたものである。なお、 $\sigma_{i-j}$  とはゲージ No.  $i$  と  $j$  ( $i=1$  から  $5$  まで、 $j=i+1$ ) の間の付着領域での平均的な付着応力度を表している ( $\sigma_{i-j}$  も同様)。また、 $\sigma_{av}$  とは引抜き力を全付着面積で除したもので、付着領域全体の平均的な付着応力度を表している。

同図に見られるように、 $\sigma_{4-5} - \delta_{4-5}$  関係にかなりの相違が認められる。この領域は鋼棒 - グ

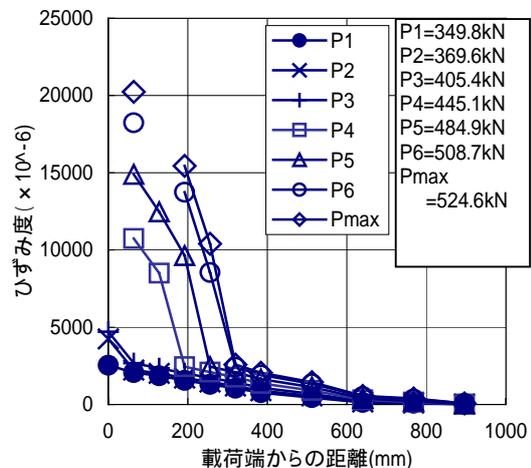
図 - 6 付着領域における鋼棒ひずみ分布

図 - 6 はいくつかの荷重(引抜き力)段階(P1 から Pmax まで)における付着領域各部のひずみ度の状況を描いたものである。横軸はひずみ測定位置の載荷端側からの距離を表しており, ゲージ No.1 の位置が原点である。一部ゲージの不具合によるデータの欠落があるが, 同図によれば, 最大荷重時において, 載荷端からおよそ 300mm の位置まで鋼棒の塑性化が進展していることがわかる。

図 - 9 は部分付着領域ごとに荷重の増加に伴う  $\sigma - S$  関係を示したものである。ここに、例えば図中の領域 2 とは図 - 1 におけるひずみゲージ No.2 と No.3 の間の領域を表している。図によれば、鋼棒の塑性化はすべり量がおよそ 0.6mm を超える時点で生じている。また、塑性化後にひずみ硬化の影響で再び付着応力度が上昇している領域が見られる。図 - 6 を参照すると、ひずみ硬化に入るあたりのすべり量は 1.6mm 程度であることがわかる。なお、本実験では自由端における変位は認められなかった。

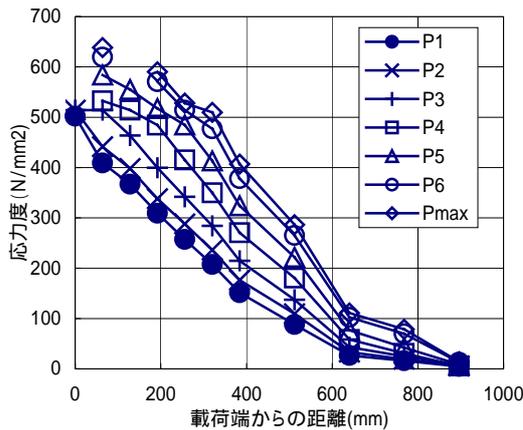
図 - 7 付着領域における鋼棒応力度分布

図 - 7 は図 - 6 の縦軸を鋼棒応力度に変えて描いたものである。応力度は荷重を鋼棒の公称断面積で除して求めた(溝による欠損は考慮していない)。載荷端側から自由端側へと応力度は単調に減少するが, やや波打つような変化の様子がみられる。また, 降伏応力度を超える領域では応力度の勾配が低下する様子も認められる。

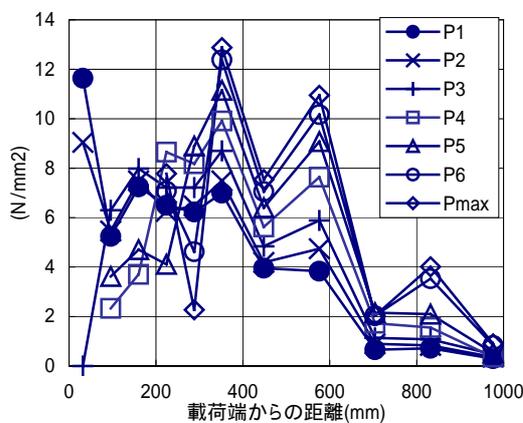
図 - 8 付着領域における付着応力度分布

図 - 8 は隣接するひずみゲージ間の付着領域を部分付着領域とし, その中央位置を荷重端からの距離として付着応力度の変化の様子を描いたものである。一部 P6 や Pmax のデータが欠落しているが, P4 や P5 の荷重レベルでは, 鋼棒が塑性域に達すると弾性時最大付着応力度の 1/3 程度まで付着応力度が低下することがわかる。このような現象は, 鋼棒 - グラウト間の付着破壊時にも見られること, 本実験では実験終了後のグラウトの付着状況を実験 1 のような方法では確認していないこと, などから付着破壊モードの影響については不明であり, 今後

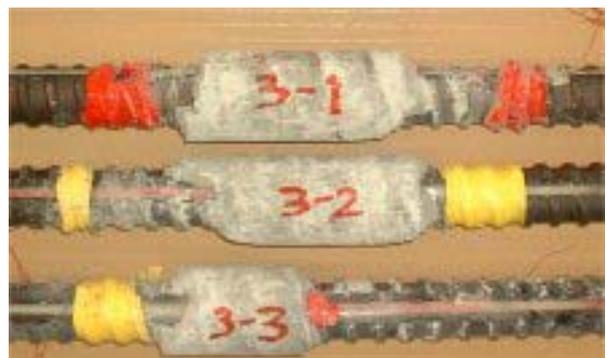
写真 - 2 実験 3 のグラウト付着状況

実験後のグラウト付着状況を写真 - 2 に示す。いずれの試験体も、付着領域の一部、特に中央部付近でグラウト - シース間での付着切れが生じた様子が見て取れる。以下では、実験 3-2

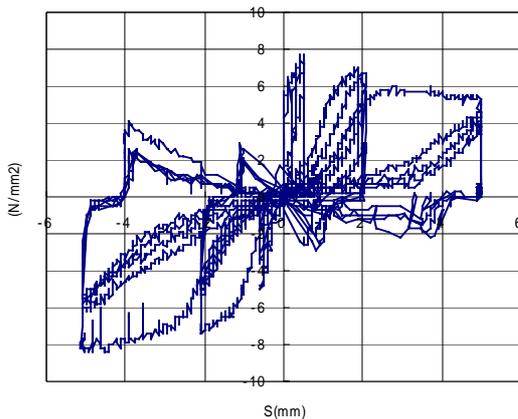
図 - 10 2-3 -  $S_{2-3}$  関係

図 - 10 に、実験で得られた  $\sigma_{2-3} - S_{2-3}$  関係を示す(添字の意味は実験 1 と同様)。この領域はグラウト - シース間で付着破壊が生じた領域である。荷重プログラムでは、各設定  $S_0$  に対して正方向と負方向それぞれ 5 回の繰返しを行っており、第 1 回目の荷重方向を 負の方向とした。ただし、基準  $S_0 = \pm 0.5\text{mm}$  では第 1 回目(負方向)と 5 回目(正、負方向)のデータが欠損している。

同図によれば付着応力度の正側と負側で繰返しに伴う変化の状況が異なることがわかる。すなわち、各設定  $S_0$  における初回の荷重(負側)ではすべり量が増大するにつれて付着応力度が増加する傾向にあるが、正側では逆に減少の傾向にある。このような履歴曲線の非対称の傾向は、鋼棒 - グラウト間で付着破壊が生じる場合にはあまり見られず、グラウト - シース間での付着

また、履歴特性として、いずれの基準  $S_0$  においてもすべり量が零の付近で付着応力度が極めて小さくなる傾向があり、エネルギー吸収能がかなり低下している様子が認められる。

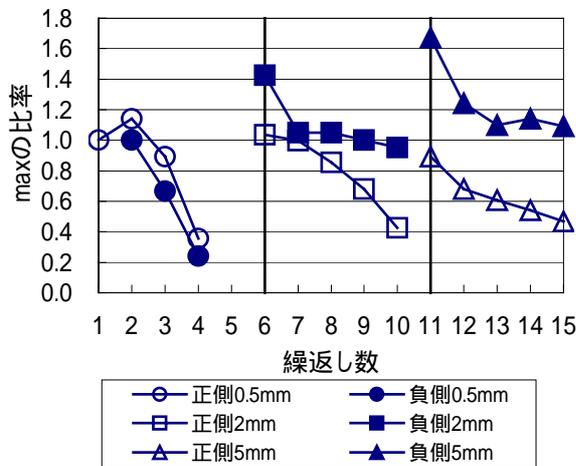
図 - 11 繰返し毎の最大付着応力度の変化

図 - 11 は繰返し毎の付着応力度の最大値 ( $\max$ ) の変化を、正側と負側に分けて表したものである。正側は 1 回目の値を、負側は 2 回目の値を基準としてその比率を示した。これにより、履歴曲線の包絡特性も概略見ることができる。

図によれば、正側は 2 回目を除き、繰返し毎に最大付着応力度は低下しているが、負側では各設定  $S_0$  における初回 (繰返し数が 2, 6 及び 11) の最大付着応力度が  $S_0$  の増加とともに増大していることがわかる。また、各設定  $S_0$  では、

一部を除き繰返し毎に最大付着応力度は低下しており、特に負側では 2 回目 (繰返し数が 7 及び 12) の低下率が大きい。このような現象は鋼棒 - グラウト間の付着破壊でも見られるところであるが、上述のように正側と負側でやや挙動が異なっており、この原因としてグラウト - シース間の付着切れが影響している可能性が考えられる。
