# 報告 PVA 繊維マットを用いた補修・補強工法の既設トンネルへの適用

**要旨：**PVA 繊維マットを覆工内面に取り付け、マット中にセメントミルクを注入することによって補強層を構築する新しい補修・補強工法を既設鉄道トンネルに試験施工として適用した。その結果、列車の運行に影響を与えることなく、夜間の限られた作業時間内で施工が行え、本工法が既設トンネル覆工の補修・補強対策の一つとして適用可能であることが確認された。

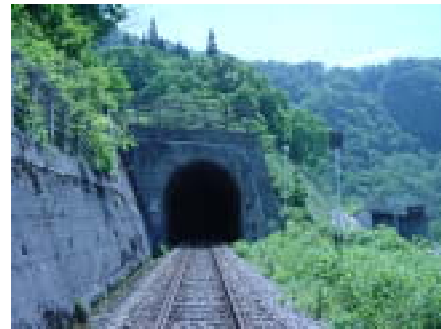
写真－3 トンネルの外観

今回、本工法を適用したトンネルの外観を写真－3に示す。本トンネルは、図－5に示すように幅が約 4.8m、高さが約 5.4m、覆工材がコンクリートで形成される供用中の非電化単線鉄道トンネルである。

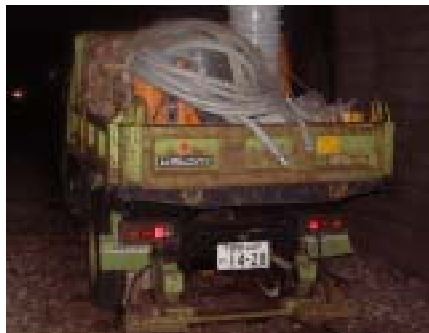
写真－5 軌陸車

グラウトの練混ぜは，施工箇所が坑口から約 600m 離れていたことより，写真－5 に示す軌陸車を簡易プラントとし，図－7 に示す方法で行った。1 バッチの練混ぜは，ハンドミキサを

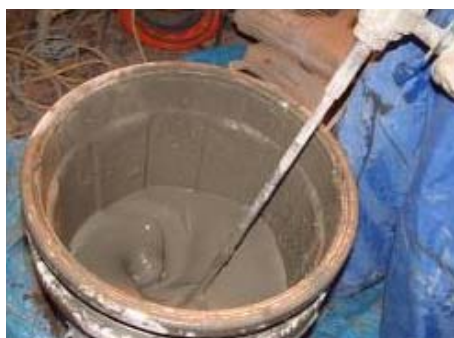
写真－6 練混ぜ状況

用いたため，セメント 1 袋分とし 19.1 リットルで行った。練混ぜ状況を写真－6 に示す。

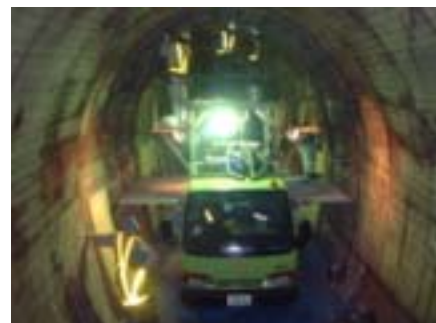
写真－7 軌陸車を用いた移動足場

今回の施工では，トンネル内に足場を常設することができないため，作業用足場は，おもに写真－7 に示す軌陸車を利用した移動足場を用いた。

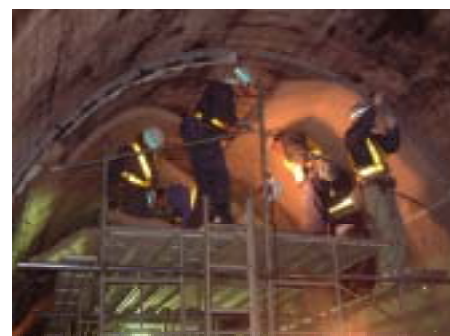
写真－8 PVA 繊維マット取付け状況

PVA 繊維マットの取付け状況を写真－8 に示

す。本工法では、既設覆工面の凹凸が著しい場合、凹部においては繊維混入率が小さくなる恐れがある。よって、PVA 繊維マットの取付けでは、部分的に PVA 繊維マットを 2 層とするなど、全断面で所要の繊維混入率以上となるように留意して行った。

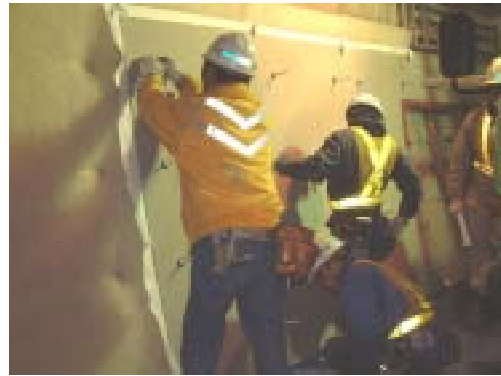
写真-9 短繊維補強ボード取付け状況

次に短繊維補強ボードの取付け状況を写真-9 に示す。短繊維補強ボードは、通常の合板と同様に 1 人あるいは 2 人で組立てができ、また、写真-10 に示すように押さえ枠でトンネル内空を侵さずに拘束することが可能であった。

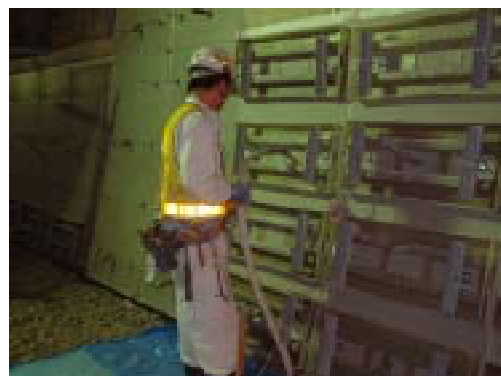
写真-11 グラウト注入状況

グラウトの注入状況を写真-11 に示す。グラウトの注入は、短繊維補強ボードに設けた複数の注入口より、順次盛り換えながら下部より打ち上げる方法で行い、注入速度は、5 リットル/min を標準とした。なお、注入時には、注入速度と注入量を管理し、天端に設けたエア抜き孔からグラウトが流出したことを確認して、注入を終了した。
