# 論文 スパイラル型補強材を用いた RC 造有孔梁の補強効果に関する実験的研究

要旨：本研究は，鉄筋コンクリート造有孔梁の貫通孔補強において，補強金物の軽量化を図る目的で高強度鉄筋( $\sigma_y=800\text{N/mm}^2$  級)で加工したスパイラル状の補強金物を製作し，その効果を比較的低強度の 2 種類のコンクリート強度( $\text{FC21N/mm}^2, \text{FC30N/mm}^2$ )の有孔梁試験体でせん断実験を行って検討した。実験の結果，コンクリート強度  $\text{FC30N/mm}^2$  の有孔梁試験体においては，強度性状及び変形性状に補強効果が見られ，高強度鉄筋を用いたスパイラル型補強金物は開孔補強に有効であることが確認できたが，コンクリート強度  $\text{FC21N/mm}^2$  の有孔梁試験体では，補強金物の十分な補強効果が得られなかった。

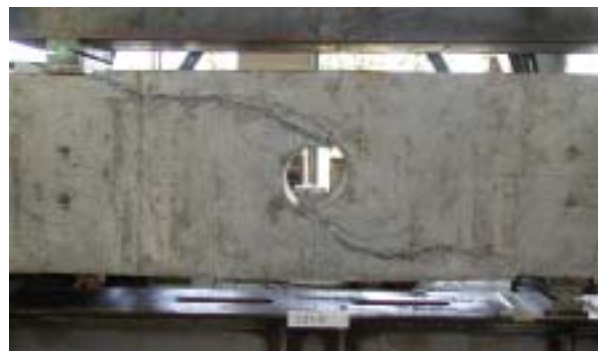
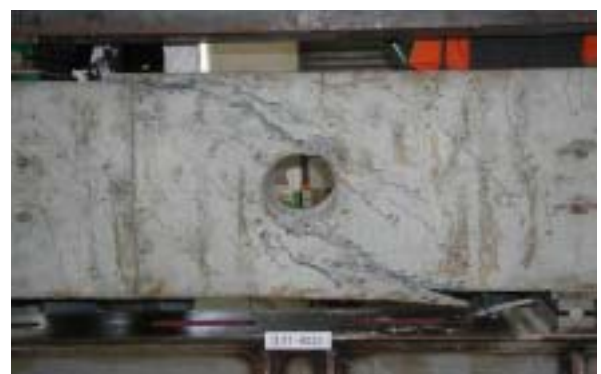
割れを材軸 45 度に配した斜筋が有効に作用してひび割れの進展を抑制したものと考えられる。また，図-10, 11，写真-1, 2 の最終破壊状況でも明らかなように，スパイラル型補強金物で補強した有孔梁試験体は，無補強試験体に比べて孔周辺に細い斜めせん断ひび割れが数多く発生しており，かつ分散している。

写真-1 最終破壊状況（シリーズ：21-02）

写真-2 最終破壊状況（シリーズ：21-HS32）

一方のシリーズの試験体は，曲げ及び対角線ひび割れ発生荷重はシリーズの試験体とそれほど差は見られないが，せん断補強筋比が大きいにもかかわらず，対角線ひび割れとその後の接線ひび割れ幅の進展状況がシリーズの試験体に比べて若干大きく見られた。これは，使用したコンクリート強度が普通コンクリートの中でも最も小さい強度を使用したため，孔周辺の補強筋が十分な付着が得られず，鉄筋の斜め筋効果によるひび割れ抑制が出来なかったことによるものと考えられる。このことは，いずれ
