# 論文 中央構面に連層耐力壁を有する1×2スパン6層RC造試験体の仮動的実験による損傷過程

要旨:連層耐力壁構面を有する 6 層立体 RC 建物の仮動的実験を行い, 当該構造物の三次元動的応答性状や破壊過程の検討を行う。本論では, 試験体の損傷過程について述べている。耐力は直交梁の効果を最大限考慮した値にほぼ一致した。直交梁の効果による耐力上昇で耐力壁は曲げ降伏後せん断破壊した。耐力壁基礎の固定条件が地震応答に及ぼす影響は大きかった。

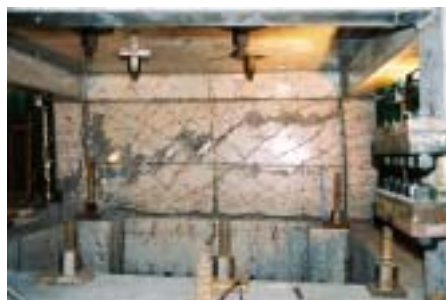
図 - 10 1階耐力壁の最終破壊性状(静的加力)

ベースシアの最大値は正側:795kN, 負側:-697kN となった。これは, 試験体の保有水平耐力計算値である 739kN よりやや大きい結果となった。また, 図 - 9 には試験体全体の変形性状を示すが, 最上階が大きく変形していることがわかる。図 - 10 には 1 階耐力壁の最終破壊性状を示す。損傷状態は壁の右上部から左中央部にかけて大きなひび割れが側柱を貫通して発生した。また, 耐力壁板のコンクリートの剥落も顕著であった。

以上のことから, 1 階の耐力壁は基礎固定条件を変えたことで曲げ降伏し, 最終的にせん断破壊したものと考えられる。
