# 論文 農業用水路コンクリートに生じる摩耗現象と促進試験方法に関する検討

**要旨**：農業用水路コンクリートでは、表面のモルタルが選択的に流出し、粗骨材のみが露出する摩耗現象が多くみられる。筆者らは、その劣化機構を調べるため、EPMAにより、摩耗した農業用水路コンクリートの通水表面を分析した。その結果、一部の試験体でカルシウム濃度の減少が確認された。また、こうした摩耗現象を再現することを目的とした高圧水流による促進試験方法を開発し、摩耗に対する抵抗性向上対策について考察した。

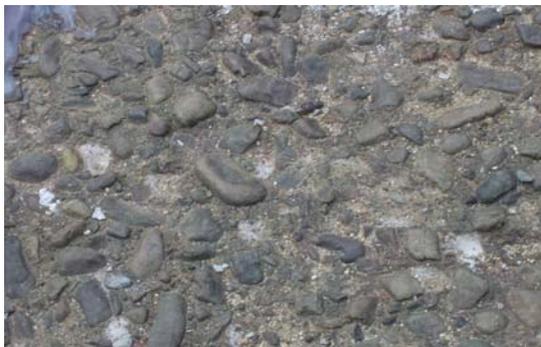
図-1 農業用水路コンクリートの摩耗現象

農業用水路コンクリートでは、通水表面においてモルタルが選択的に流出し、粗骨材のみが残存し露出する摩耗現象が多くみられる（図-1参照）。こうした摩耗現象は、コンクリートの侵食、躯体の断面欠損を発生させ、農業用水路の構造機能を低下させる要因になると同時に、表面に生じた凹凸の影響により流速が低下するなど、水理機能をも低下させる要因となる。

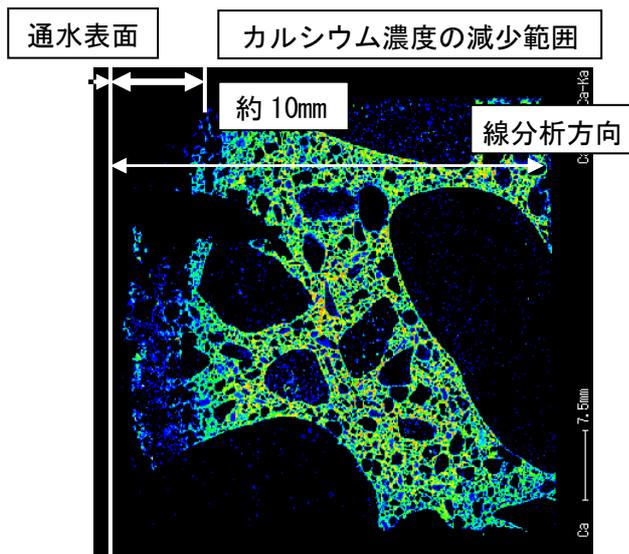
図-2 D 地区試験体の Ca 濃度分布

D 地区の試験体では、図-2 の濃度分布より、表面から約 10 mm までの範囲においてカルシウム濃度の減少が確認された。さらに、図-3 の CaO/SiO<sub>2</sub> 濃度比 (モル比) の分布からも、表面より約 15 mm までの範囲において濃度比の減少傾向が確認された。この要因としては、水路底盤面のコンクリートが水路内の流水に曝されることにより、通水表面からのカルシウムの溶出が生じたためと考えられる。

のことから、D 地区の水路底盤面では、カルシウムの溶出により通水表面付近のコンクリートの強度が低下し、砂礫や流水によるすり減り作用に対する耐性を失い、モルタルが選択的に摩耗したと考えられる。

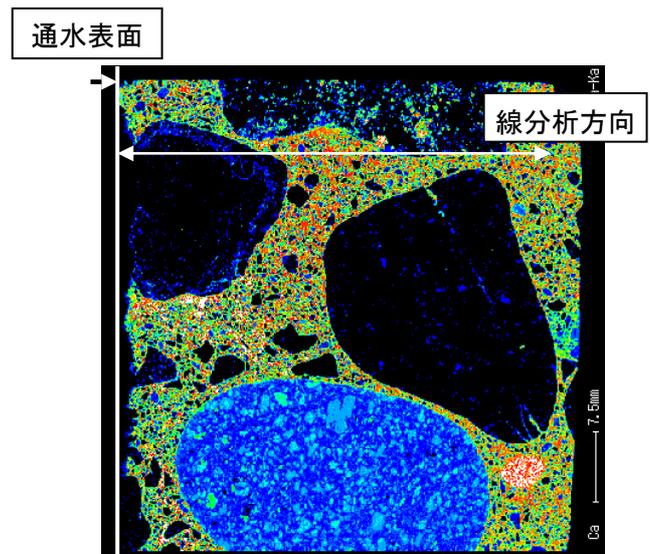
図-4 S 地区試験体の Ca 濃度分布

一方、S 地区の試験体では、図-4 の濃度分布からは、通水表面付近におけるカルシウム濃度の減少は確認されなかった。また、図-5 の CaO/SiO<sub>2</sub> 濃度比（モル比）の分布からも、粗骨材の測定結果を除外した影響によりその傾向は一様ではないものの、表面付近の濃度比の減少傾向は確認されなかった。この要因としては、強度低下を生じたコンクリートが既に摩耗を受けモルタルが消失していること、カルシウムの溶出に至る前に砂礫のすり減り作用を受け消失していること、などの可能性が考えられた。

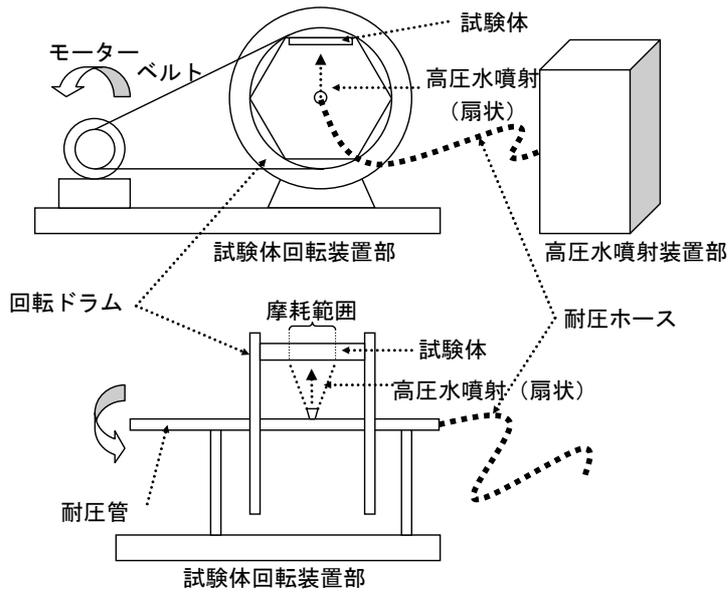
図-6 試験装置の概要

開発した促進試験装置は、摩耗させる材料として高圧水流を利用するものである。試験装置の概要を図-6 に、試験状況の事例を図-7 に示す。本装置は、6 体の試験体を設置し、均等に水流を受けるようにそれらを回転させる「試験体回転装置部」と、その試験体に高圧水流を噴射する「高圧水噴射装置部」の 2 装置部により構成される。

試験体回転装置部は、6 体の試験体を正六角形状に、回転ドラム内部に表面を内側に向けて設置し、ドラム中心部分より噴射される高圧水を、6 体の試験体が均等に受けることができるよう一定の速度で回転する装置である。

高圧水噴射装置部は、高圧ポンプを利用し、一定の条件（噴射圧力、噴射水量）で高圧水を

扇状に噴射し、噴射を受けた試験体表面を摩耗させるものである。

なお、試験体間には 10 mm 程度の隙間を設け、噴射水および摩耗により生じたモルタル分は、ドラム外部に排出される構造となっている。

試験方法は、長さ 296 mm×幅 142 mm×高さ 60 mm の試験体をドラム内面に設置し、ドラム中央回転軸に設置した高圧水噴射ノズルから試験体に、最大噴射圧力 4.9 MPa、最大噴射水量 24.1 l/min の高圧水流を噴射することにより、試験体を促進摩耗させる。評価では、判定指標を試験前後の表面変化、摩耗重量変化、摩耗深さ変化とした。試験条件を表-2 に示す。

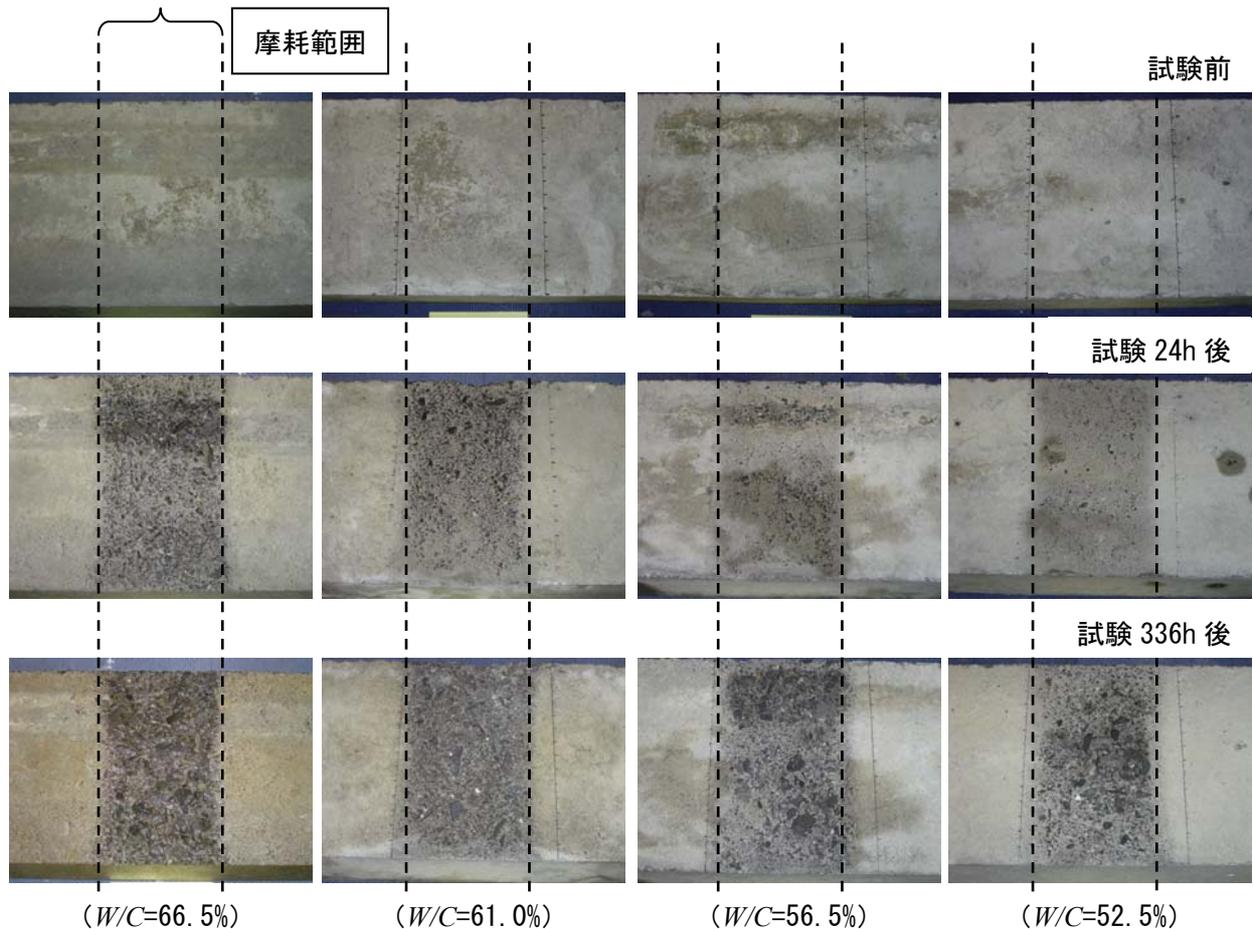
図-8 促進試験前後の表面変化

試験前後の表面変化を図-8に示す。図に示すように、最初に表面付近のセメントペースト分が取り除かれ、次にモルタル分が削り取られ、残存している比較的大きな細骨材分が洗い流された後、粗骨材分が露出する、という選択的な摩耗現象を再現できることが示された。また、試験時間に応じて摩耗状態は進行し、その進行速度は、水セメント比が大きい試験体ほど、摩耗の進行が速いことが確認された。

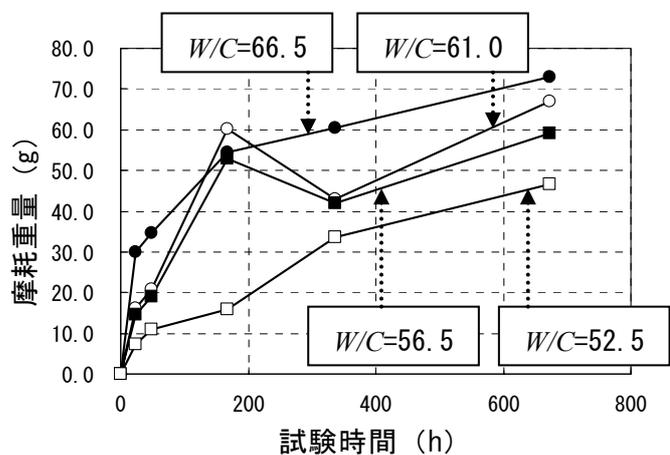
図-9 促進試験前後の摩耗重量変化

次に、試験前後の摩耗重量変化を図-9に示す。試験時間が比較的長い範囲では、水セメント比が大きくなるにしたがい、摩耗重量は増加する傾向がみられた。しかし、試験時間が比較的短い範囲では、重量変化が表面変化に対応せず、安定的な試験結果が得られない場合があることが分かった。この原因としては、試験体毎に吸水状態が異なることが考えられる。試験体の吸水状態は、促進試験終了後の重量測定までに要する時間や、測

定の際の温湿度にも影響を受けるため、促進試験終了後に直ちに重量測定を行うことや、測定環境の安定化などの対策が必要である。

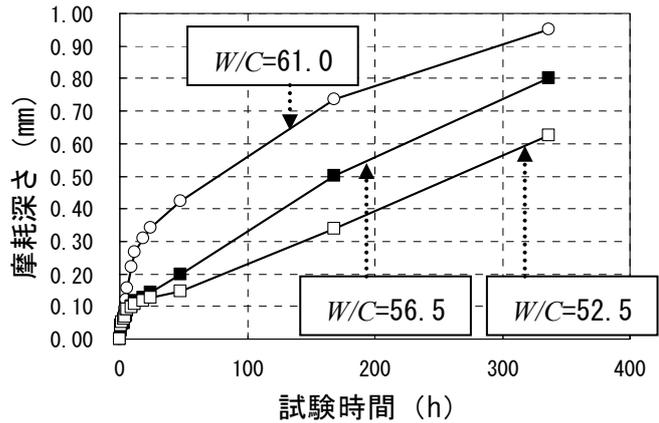
図-10 促進試験前後の摩耗深さ変化

最後に、試験前後の摩耗深さ変化を図-10に示す。摩耗深さの測定では、摩耗範囲内において、縦方向に10 mm 間隔、横方向に4 mm 間隔のラインを記し、ラインの交点毎に深さを測定した。測点は1回1面あたり345点とし、その

平均値を摩耗深さとした。結果は、水セメント比が大きくなるにしたがい、摩耗深さは増加する傾向がみられた。また、重量変化のように試験体毎の吸水状態に影響を受けることなく、安定的な試験結果が得られた。

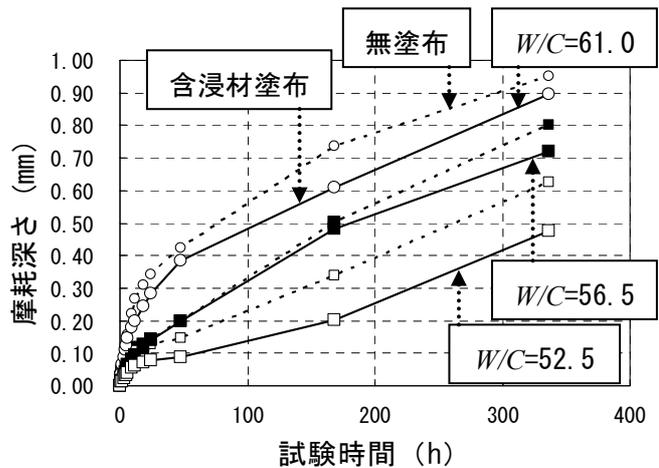
図-11 含浸材による摩耗に対する抵抗性の向上

表面に含浸材（浸透性吸水防止材：シラン系発水剤（塗布量  $0.4 \text{ kg/m}^2$ ））を塗布した試験体について、本装置による促進試験を行った。図-11 に摩耗深さ変化を示す。図に示すように、試験時間 336 h で、約 6~25% の抵抗性向上効果が得られた。

本試験で用いたシラン系発水剤は、表面強化を目的としたケイ酸塩系含浸材などの浸透性固化材とは異なり、発水性、防水性による遮水効果の特徴とするものである。本試験結果から、コンクリート中への流水の浸透を防ぎ、コンクリートの変質を防止することが、摩耗に対する抵抗性向上対策における有効な一手段であると考えられる。

- (3) 本試験方法の試験結果からは、摩耗の進行速度は、水セメント比が大きくなるにしたがい、増加する傾向が確認され、また、含浸材を塗布した試験体を用いた試験では、流水によるコンクリートの変質を防止することが、摩耗に対する抵抗性向上対策における有効な一手段であることが示された。
