報告 既設 RC 道路橋のモニタリングによる健全度評価

要旨: RCT 形式の既設道路橋についてモニタリングによる健全度評価について検討を行った。対象とした道路橋は架設から 35 年経過しており、交通荷重による主桁の疲労、地震による橋脚の損傷などが懸念された。そこで、本報告では、交通荷重に対する桁のひずみ、地震時の橋脚の加速度応答などの計測から健全度をモニタリングする方法について検討を行ったものである。

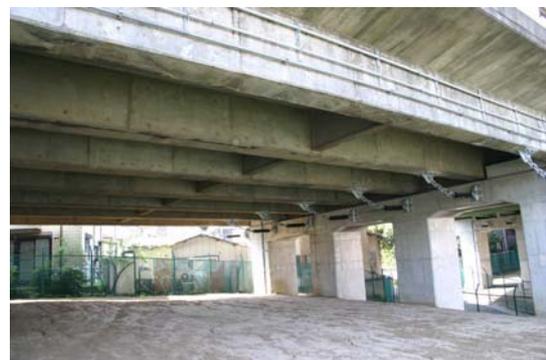
写真-1 対象橋の概観

写真-1 に示す対象橋は、T 桁を用いた鉄筋コンクリートの 3 径間連続道路橋（片側 1 車線、合計 2 車線）で、昭和 45 年の架設から既に 35 年経過したものである。交通量は約 24,000 台（8:00~20:00 の 12 時間）で、そのうちの約

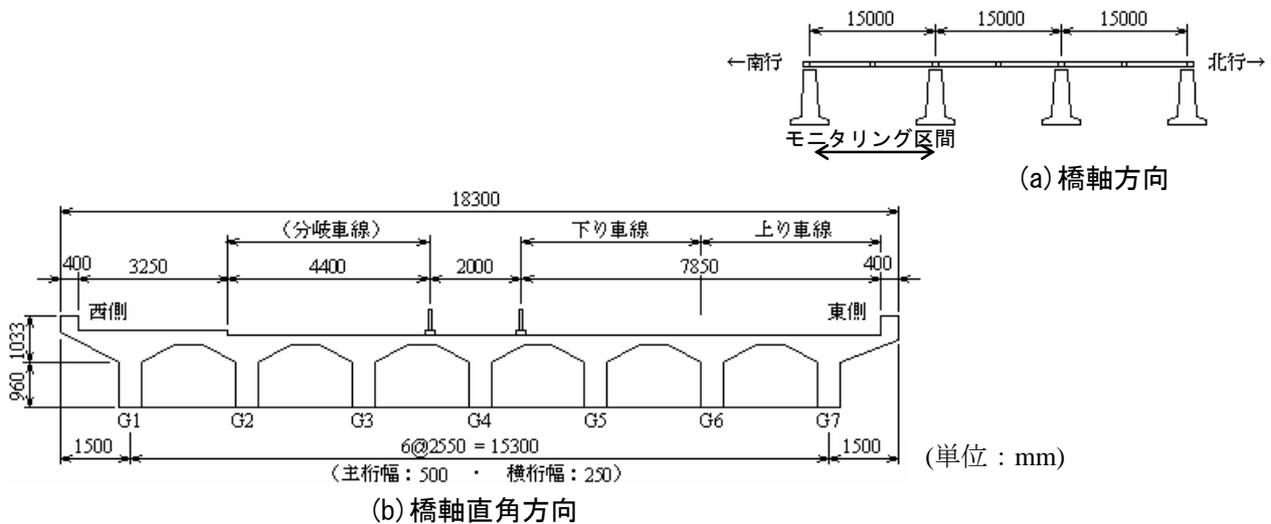
図-1 対象橋の諸元

対象橋の諸元、および主桁断面の諸元を、それぞれ図-1、図-2 に示す。3 径間とも径間長さは 15m である。モニタリングはこの 3 径間のうち、同図中に示すように南側の 1 径間を代表として実施している。主桁の桁高は 1.35m、ウェブ厚は 0.5m、支間中央付近の断面における引張鉄筋量は 79.42cm^2 (10-D32) で、この支間長のコンクリート橋としては一般的なものと考えられる。

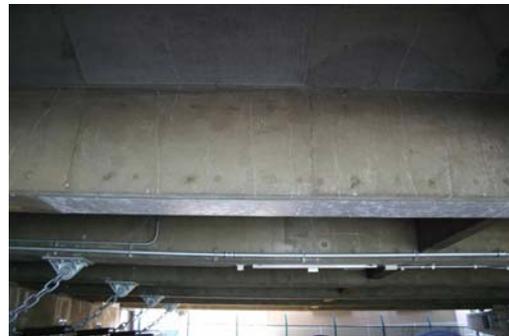
写真-2 主桁のひび割れの状況

主桁には写真-2 に示すように、最大曲げモーメント発生箇所付近に橋軸直角方向のひび割れが生じており、ひび割れの高さは床版にまで達している。超音波法(直角回折法)によるひび割れ深さの測定では、ウェブの両側からそれぞれ 200mm 以上となっている箇所も存在した。このことから、ひび割れの進展に伴う部材の剛性低下、交通量の増大、車両の重量化による上

部構造の耐荷・使用性能の低下が懸念された。また、設計当時からの準拠基準類の変遷に伴い、現行基準のものよりも地震に対する橋脚の安全性の不足も懸念されるものであった。

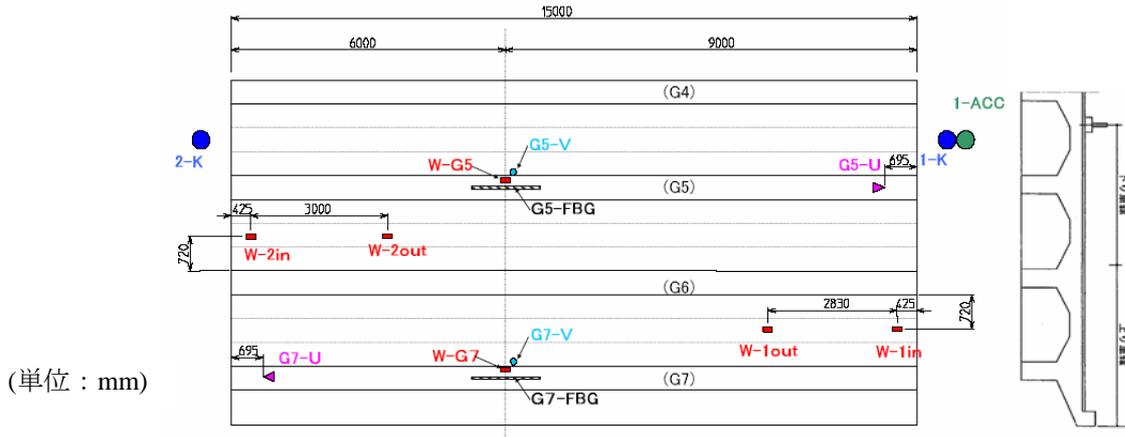
図-3 センサーの設置箇所

前述の通り、対象橋は上部構造(主桁)の耐荷・使用性能の低下、および地震に対する下部構造(橋脚)の耐力の低下とそれに伴う地震後の橋の機能の喪失が懸念された。そこで、本モニタリングでは、各構造要素(上部構造、下部構造)および全体系の挙動を計測するために、表-2 に示すようなセンサーとその設置を行った。詳細なセンサーの設置箇所は図-3 に示している。

ひび割れを有する RC 部材では、繰返し荷重によるひび割れの進展，それに伴う剛性のさらなる低下が生じることも考えられる。そこで，主桁 G7 および G5 に取付けた速度計（図-3 中「G7-V」, 「G5-V」）による振動特性（固有周期），および荷重とたわみの関係で部材の剛性に関する計測を実施した。荷重の計測については 3.2 で後述する。

上り車線の床版下面に設置した高感度ひずみ計(図-3中 W-1in, W-iout), 上り車線の床版の高感度ひずみ計(同 W-2in, W-2out), および G7, G5桁の最大曲げモーメント発生位置の桁下面に設置した高感度ひずみ計(同 W-G7, W-G5)に基づき、上下車線をそれぞれ通行した車両の軸数、軸重、軸間距離のモニタリングを実施している。各車線の車両走行位置を図-7のように仮定して、格子理論から求めた各主桁の荷重分配係数¹⁾を用いれば、各主桁に作用する曲げモーメントを算出することができる。さらに、その結果から、最大曲げモーメント発生位置におけるたわみを求めることができる。なお、対象橋の主桁が、死荷重による最大曲げモーメント 745.3kN・m は、主桁のひび割れ発生モーメント 333.4kN・m を超過していることから、車両荷重によるたわみの

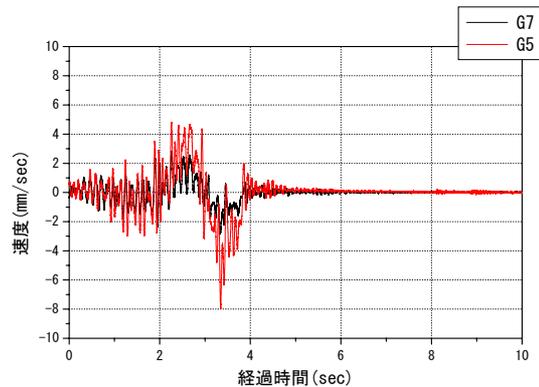
図-4 速度時刻歴(ラフタークレーン走行)

速度計 G7-V, G5-V の計測結果の一例を図-4 に示す。この記録は 373kN のラフタークレーン車が，上り車線をそれぞれ単独走行したときの記録である。図-5 には，ラフタークレーン車が通過した後に生じる自由振動時の変位時刻歴のフーリエ・スペクトルを示している。このときの卓越振動数は 7.9Hz であり，対象橋と同様な橋のもの同程度の値となっていた。この振動数の経時的な変化をモニタリングすることで，主桁の安全性能，使用性能の推移をみる事ができるものと考えられる。

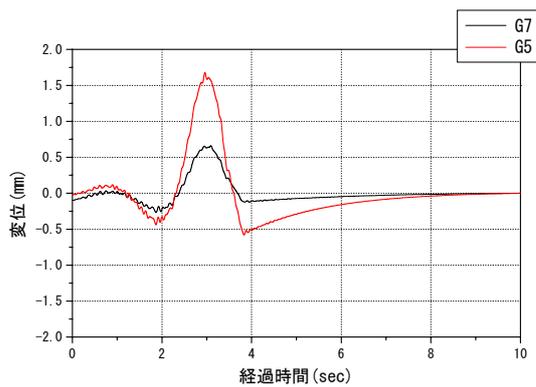
図-6 変位時刻歴(ラフタークレーン走行)

図-6には、速度時刻歴(図-4)を積分処理することで得られる変位時刻歴を示している。変位の最大値は表-3に示すとおりであった。

表中には、ひび割れによる部材としての剛性低下を考慮した線形計算で求めたたわみ(「3.2」で後述)も示している。計測値は計算値よりも大きなものとなっているが、この要因については、現在、確認中である。

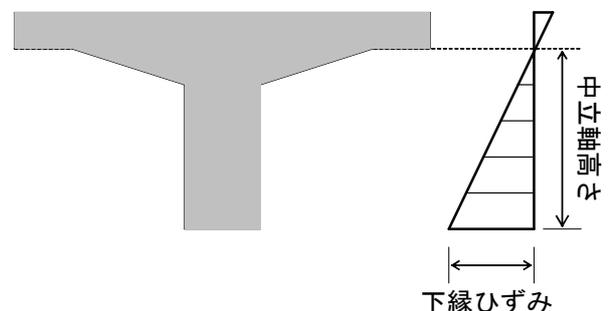
図-8 中立軸高さ と下縁ひずみを用いたひずみ分布の推定

そこで、図-8に示すように、FBGセンサで計測した桁下面のコンクリートのひずみから引張鉄筋位置、圧縮縁のひずみを求めることで、引張鉄筋および圧縮縁コンクリートの疲労の照査が可能となる。

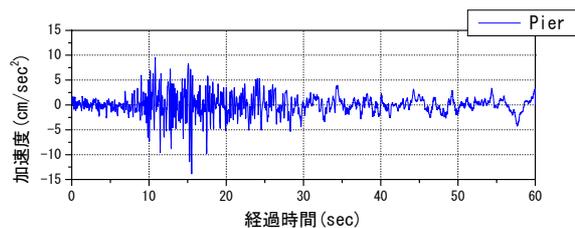
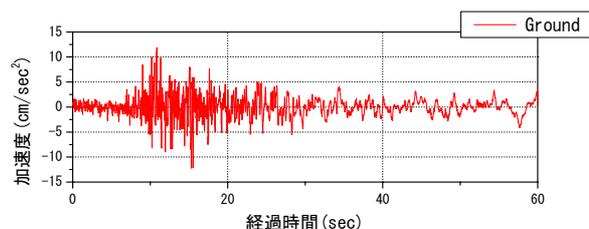
図-9 地震時の応答加速度の時刻例

橋脚天端および地中に設置した加速度計で記録された、新潟県中越地震時（対象地点の震度は3）の加速度時刻歴を図-9に示す。加速度は、地中、天端ともに橋軸方向、橋軸直角方向、鉛直方向の3成分の計測を実施しているが、同図はそのうちの橋軸方向の記録を例として示している。この時刻歴を積分処理することで算出される地盤および橋脚天端の変位について、同時刻での両者の差分によって算出した相対変位時刻歴を図-10に示す。相対変位の最大値は0.04mmとなった。このとき、図-11に示すように、1つの橋脚に含まれる4本の柱を、柱1本の4倍の曲げ剛性 $4EI$ を有する1本の片持ち梁と置き換えたモデルで、梁の上端に上述の相対変位0.04mmを与えたときの梁下の曲げ剛性を算出し、対象橋の橋脚の柱の耐力との比較を行った。その結果、橋脚基部に発生する曲げモーメント $56.9\text{kN}\cdot\text{m}$ は、橋脚基部のひび割れ発生モーメント $593.3\text{kN}\cdot\text{m}$ と比較して小さく、この程度の加速度とそれによる変形では損傷が生じないこと分かり、記録された地震に対して橋脚は安全であることが確認できる。このような方法で地震時の橋脚の安全性能のモニタリングを実施することが可能となる。

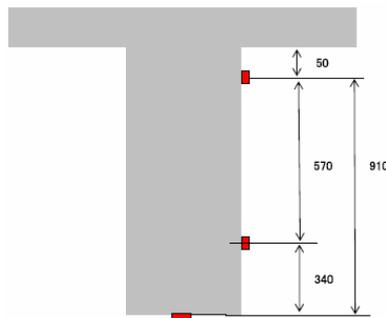
図-12 光学ストランドセンサを用いたひずみ分布と中立軸の計測

前述のモニタリング・システムの試験運用後、図-12に示すような光学ストランドセンサー（OSMOS）による中立軸ならびに断面内のひずみ分布の計測を実施した。センサの設置は、最大曲げモーメント発生点（桁端部から6mの位置、図-3参照）を挟んで橋軸方向に前後1m、合計2mの範囲とした。約40分間の連続計測を行った結果を図-13に示すが、主桁下面のひずみの大きさ、すなわち荷重によらず、1.2mでほぼ一定の中立軸高さとなっている。また、この値は、主桁断面で計算した1.15mと同程度の値であり、妥当な計測結果であると考えられる。この計測から得られるひずみ分布を用いることで、荷重分配係数を用いることなく、センサーを設置した主桁に発生している断面力をコンクリートと鉄筋の合力の釣合いから直接評価することも可能になると考えられる。
