# 論文 凍結融解作用を受けるコンクリートの凍害深さに関する一考察

**要旨：**コンクリート標準示方書「維持管理編」の耐凍害維持管理基準では、凍害によるコンクリート劣化予測を凍害深さとその進行速度をもとに行うことを基本としているが、この「凍害深さ」の評価方法は明瞭でないのが現状である。本研究で ASTM C672 に準じた凍結融解試験を実施し、その挙動を非接触型レーザー変位計によるスケーリング深さと、可視画像による骨材露出率を測定するとともに、サーモグラフィーを用いて熱画像解析した結果、これら測定方法が凍害劣化の劣化予測に対して有効な手法であることを確認した。

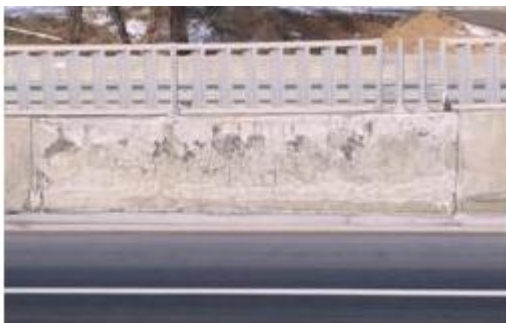
写真－1 実際に凍害を受けた韓国の構造物

韓国は、緯度上で日本の青森から福岡に位置し、シベリアの寒気を直接的に受ける等、気象条件としては日本以上に厳しい面もあり、凍害を受けたコンクリート構造物の実例はきわめて多いにも関わらず（写真－1）、凍結融解作用に関する指針がなく、この分野の研究調査が少な

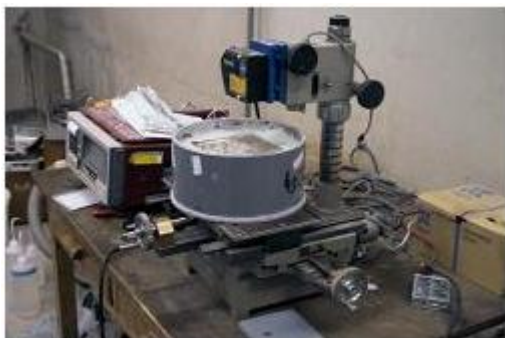
写真-3 レーザー変位計

スケーリング量は、試験体表面から採取した剥離部を真空乾燥して、デシケーターで常温に戻した後、電子天秤で測定した。スケーリング深さは、写真-3に示すように測点移動用専用台を備えたレーザー変位計とデータローグを用いて図-3に示すような精度で測定し、これを色別のコンター図として整理した。熱画像は、写真-4に示すようにサーモグラフィーを用いて、予め簡易な温風器で打設面を $40^{\circ}\text{C}$ に加熱し、それから常温に戻るまでの各段階の熱画像を撮影した。
