# 論文 高温加熱を受けたコンクリートの内部温度分布と RC はりの爆裂・ひび割れ性状

要旨：爆裂のメカニズムの解明に有益な基礎データを得るために，爆裂時における内部温度分布，鉄筋コンクリートはりの爆裂・ひび割れ性状，昇温勾配と爆裂について実験的に検討した。その結果，からはコンクリート中の深さ 30mm 付近が気化温度に達すると爆裂が生じた。からは，鉄筋の加熱膨張によりコンクリートにひび割れが生じた場合，爆裂は生じず，そのひび割れから内部余剰水のしみ出しが生じた。からは，昇温勾配を変化させても，すべての供試体が炉内温度 460 程度で激しい爆裂を生じ，昇温勾配の違いによる爆裂性状の変化は確認できなかった。

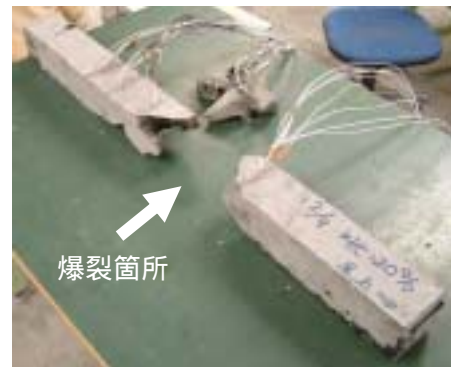
写真-2 加熱後の爆裂状況

爆裂箇所は、供試体長手方向中心位置付近であった。加熱実験後の爆裂状況を写真-2 に示す。図-4 より爆裂した箇所の爆裂直前の内部温度は、下面近傍で 360℃、それより上方 30mm の地点で

130℃であった。130℃は水の気化温度にほぼ一致している。つまり本実験では、加熱表面から徐々に伝わった熱により、供試体内部の余剰水が下面から徐々に気化していき、気化領域が下面 30mm 程度までに達したとき、内部圧力がコンクリート強度を超え爆裂に至ったと推察される。
