論文 シラスコンクリートを用いた RC 部材の海洋環境下における耐久性

要旨：コンクリート用細骨材の資源不足問題への対応として、著者らは、細骨材にシラスを使用したコンクリート、いわゆるシラスコンクリートの研究を行っている。現在、このシラスコンクリートを用いた大型 RC 供試体を海洋環境に暴露しており、本論文では、この供試体の暴露後 1.5 年までの調査結果について示す。その結果、シラスコンクリートは細骨材に海砂を使用したコンクリート、いわゆる海砂コンクリートに比べて、塩分浸透の抵抗性に優れていることがわかった。

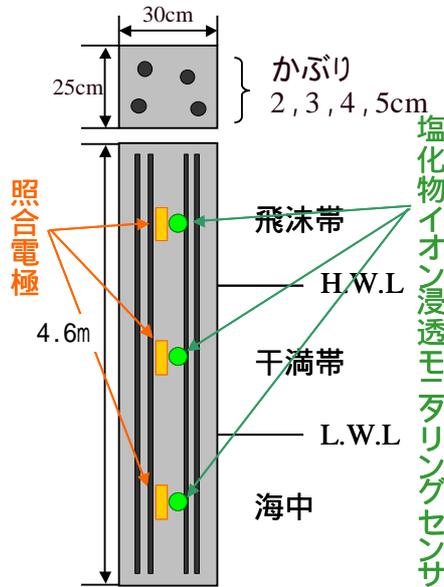
図 - 1 大型 RC 供試体概要図

大型 RC 供試体の概要を図 - 1 に示す。供試体の形状は、断面 $25 \times 30\text{cm}$ で、長さは 4.6m あり、一つの供試体で海中部から飛沫帯までの海洋環境をカバーできる形状となっている。供試体内には、合計 4 本の D19 鉄筋をかぶり 2, 3, 4, 5cm の位置にそれぞれ配筋し、さらに鉄筋の腐食状況を非破壊的かつ連続的にモニタリングするための照合電極を、海中、干満帯および飛沫帯の位置に埋設した。さらに、図 - 2 に示すような供試体内への塩化物イオンの浸透状況をモニタリングするために開発したセンサも埋設した。このセンサは、ポリマーセメントモルタルで作られた円筒状の本体と、この本体側面にリング状に設けられた 4 箇所の溝（深さ、幅ともに約

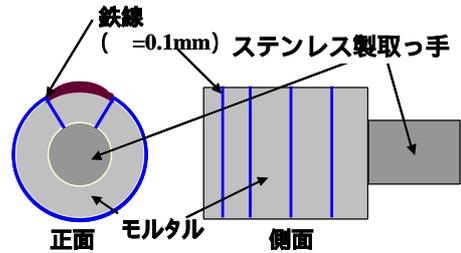
図 - 2 塩化物イオン浸透モニタリングセンサ概要

0.15cm)の中に巻き付けられた 0.1mm 径の極細鉄線、およびステンレス製の取っ手から構成されている。また、各極細鉄線の両端はそれぞれリード線とつながっており、鉄線の情報を外部計測器で読み取ることが可能である。このセンサ本体の端面をコンクリート表面に合わすことにより、リング状鉄線のかぶり $5, 15, 30, 45\text{mm}$ となり、外部から浸透する塩化物イオンがそれぞれのかぶり位置で鉄の腐食発生限界量を超えると各鉄線の腐食が始まることになる。鉄線が腐食するとその電気抵抗も増加するため、各鉄線の電気抵抗の変化を読み取ることにより、どの深さまで鉄の腐食発生限界量を超える塩化物イオンが蓄積しているかをモニターできる仕組みとなっている²⁾。

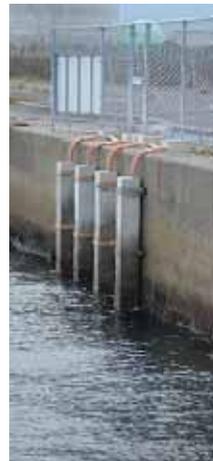
図 - 3 供試体暴露状況

また、供試体は図 - 3 に示すように、鹿児島市谷山港の岸壁に 4 体とも垂直に設置し、暴露開始から 2~3 ヶ月おきに鉄筋の自然電位および塩化物浸透センサの鉄線抵抗（電位測定で判断）を測定している。また、定期的に供試体を引き上げ（図 - 4 参照）、海洋付着生物量、目視によるひび割れ観察、鉄筋自然電位および塩化物イオン濃度を調査することにしており、暴露開始から 1.5 年が経過した時点で最初の調査を行った。

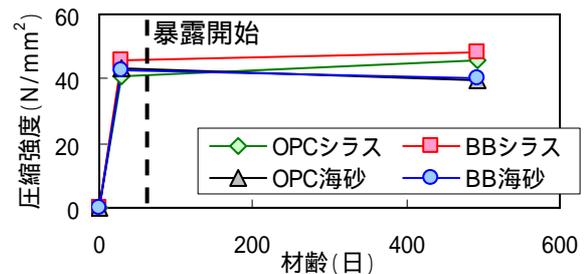
図 - 5 圧縮強度の経時変化（干満帯）

力学的特性の一例とし、干満帯において暴露後 1.5 年を経過したコンクリートの圧縮強度の経時変化を図 - 5 に示す。シラスコンクリートの圧縮強度は、海洋暴露する前の材齢 28 日では海砂コンクリートとほぼ同等であるが、海洋暴露 1.5 年後には海砂コンクリートを明らかに上回っていた。このようなシラスコンクリートの長期強度の特徴には、シラスのポゾラン反応が寄与していると考えられ、海洋環境においても長期

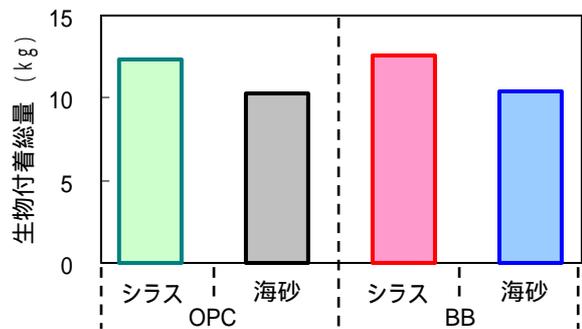
図 - 6 付着生物量

いずれの供試体も、干満帯および海中部のコンクリート表面には、海洋生物が付着しており、フジツボ類や藻類が全体の 90% 程度を占めていた。1.5 年の暴露期間中に供試体が付着した生物の湿重量を図 - 6 に示す。これより、シラスコンクリートの方が、海砂コンクリートより 2 割程度多く生物が付着していたことがわかる。

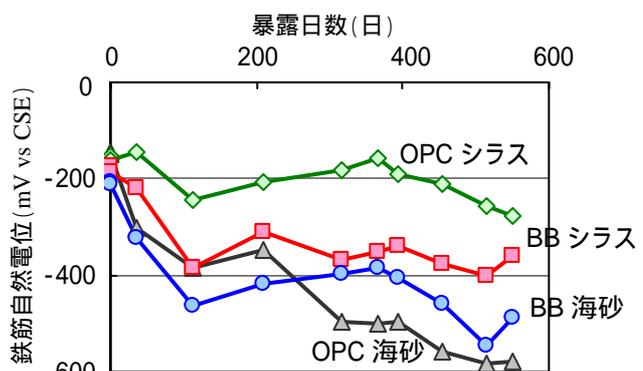
図 - 7 鉄筋（かぶり 2cm）自然電位の経時変化

暴露後、埋設照合電極で定期的に測定した鉄筋自然電位の一例として、かぶり 2cm の鉄筋における干満帯位置での測定結果を図 - 7 に示す。コンクリート如何に関わらず、暴露前は同程度の鉄筋電位を示していたが、暴露直後より、OPC シラスを除くいずれのコンクリート中の鉄筋に

においても電位の急激な低下傾向を示した。特に、海砂コンクリートではセメントの種類のかかわらず、ASTM の腐食判定基準において 90%以上の腐食可能性を示す -350mV vs CSE 以下に電位が低下する状況が確認された。

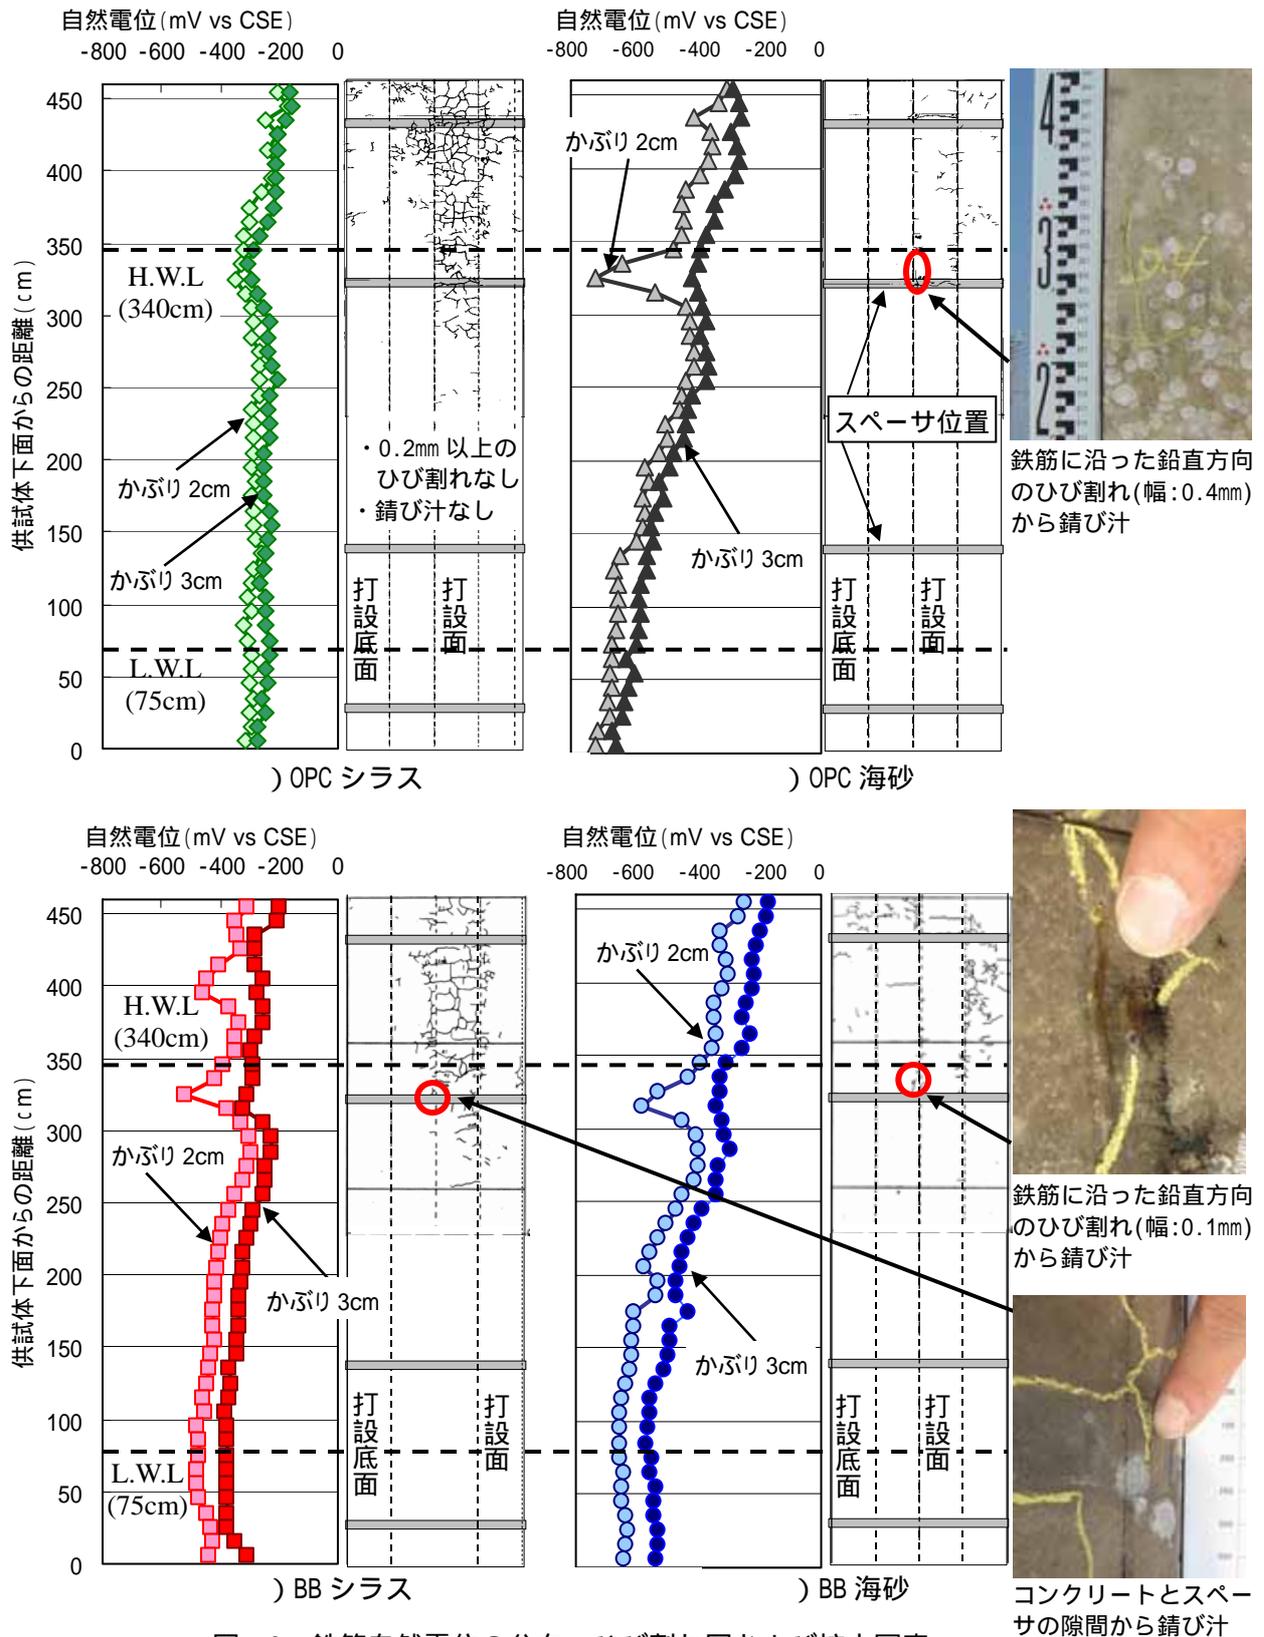
図 - 8 鉄筋自然電位の分布，ひび割れ図および拡大写真

次に、暴露材齢 1.5 年時における引き上げ調査を行った際の供試体表面の目視観察によるひび割れ状況および劣化箇所の状況調査結果ならびに、表面から測定したかぶり 2cm, 3cm の鉄筋電位の自然電位分布を取りまとめて図 - 8 に示

す。まず、自然電位分布の全体的な傾向として、シラスコンクリートはセメントの種類に関わらず、飛沫帯に位置する上端部と海中に位置する下端部の間の鉄筋電位差が大きいものでも150mV程度であったのに対し、海砂コンクリートの場合、その電位差は400mVにも達していた。この傾向は、かぶり2cmや3cmの場合だけでなく、かぶり4cmや5cmの鉄筋においても同様であり、このことは、シラスコンクリートが海砂コンクリートに比べ、飛沫帯から海中にかけて連続する鉄筋にマクロセル腐食が形成されにくい傾向にあることを示唆している。

また、OPCシラス以外では、H.W.L.近傍の供試体下面からの距離320cm付近において、かぶり2cmの鉄筋で急激な電位低下が生じている箇所が確認された。さらに、鉄筋電位が急激に低下したコンクリートの表面では、OPC海砂の場合、幅が0.4mmもの鉄筋に沿った鉛直方向のひび割れが見られ、BB海砂では鉄筋に沿った鉛直方向のひび割れ(幅:0.1mm)や錆び汁などの劣化現象がそれぞれ確認された。一方、シラスコンクリートでもBB使用ではコンクリートとスペーサの隙間から錆び汁が認められたが、OPC使用の場合には鉄筋腐食によると考えられる劣化は認められなかった。

なお、シラスコンクリートの表面には、上記のような鉄筋腐食に起因するものと明らかに異なる微細なひび割れが、特に飛沫帯部のコンクリート打設面を中心として、海砂コンクリートに比べ多く確認された。これについては、暴露前に、乾燥や自己収縮によるものと考えられるひび割れを一部で確認しており、この若材齢時に生じた表層部のひび割れが、乾燥を受ける飛沫部で伸展した可能性が高い。ただし、これらの微細なひび割れは、いずれも幅0.05mm以下であり、これに端を発するような鉄筋腐食や腐食ひび割れは見られず、現在までのところ、海洋環境下において、シラスコンクリートは高い鉄筋防食性を有しているようであった。

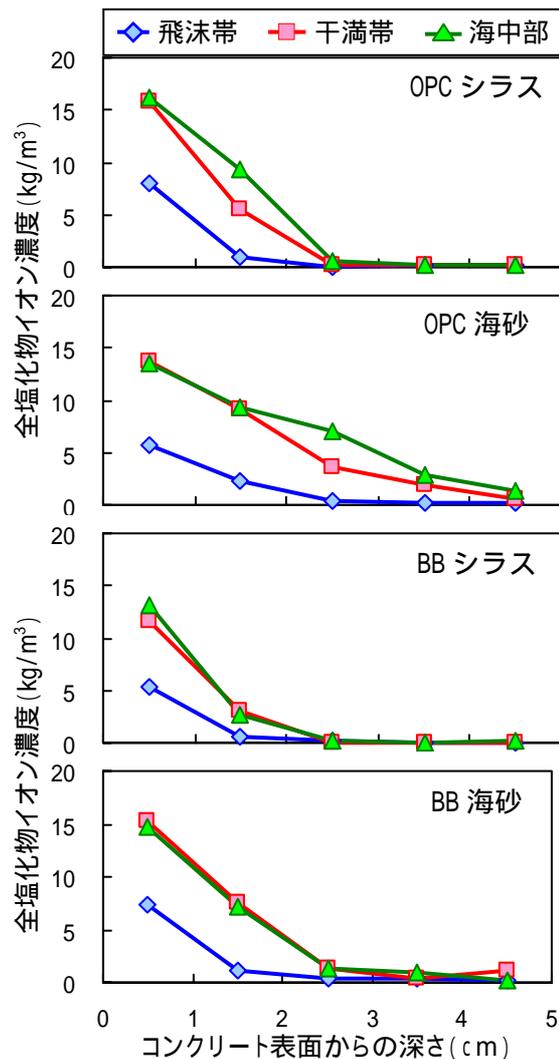
図 - 9 全塩化物イオン濃度

引き上げ調査時にドリル法によって採取した粉末試料から測定したコンクリート中の全塩化物イオン濃度を図 - 9 に示す。なお、JSCE-G573-2003では、粉末試料から測定した塩化物イオン濃度を粉末試料中の骨材量で補正する方法も示されているが、図中の結果ではこの補正は行っていないため、全塩化物イオン濃度絶対値については必ずしも正確な値を示しているとはいえない可能性もある。それでもこの結

果から，干満帯や海中に位置する海砂コンクリート中には，セメントに OPC を使用した場合で表面から 4cm の深さまで，セメントに BB を使用した場合でも表面から 3cm の深さまで塩化物イオンが浸透していたのに対し，シラスコンクリート中へは，いずれのセメントを用いた場合でも，表面から 2cm 程度の深さの浸透に留まり，その量も全体的に海砂コンクリートに比べ少ない傾向にあった。

表 - 3 に暴露開始から定期的に測定してきた塩化物イオンモニタリングセンサの結果を示す。BBシラスの場合のように，最深部の鉄線破断が先に生じていると解釈されるなど今後センサに改良の余地がある。だが全体的には，海砂コンクリートに比べシラスコンクリートが塩化物イオンの浸透が遅い傾向にあると解釈できることや，図 - 9 に示す塩化物イオン分布において，暴露 1.5 年時に少なくとも塩化物イオンが $2\text{kg}/\text{m}^3$ 程度浸透した深さ位置では，鉄線は全て破断している状況にあるなど，本システムのある程度の有効性も確認できた。

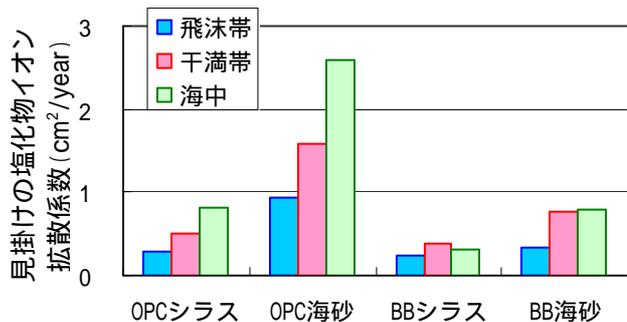
図 - 10 見掛けの塩化物イオン拡散係数

一方，図 - 10 には，全塩化物イオン濃度分布から JSCE-G503-2003 に基づいて算出した見掛けの塩化物イオン拡散係数（以下，拡散係数と称す）を示す。暴露環境の如何に係わらず，シラスコンクリートの拡散係数は海砂コンクリートと比較して，OPC 使用の場合に 1/3 程度になり，BB 使用の場合に 1/2 程度になるようであった。これは，シラスのポゾラン反応によってコンクリート内部組織が緻密化したためと考えられる。なお，今回の結果では，コンクリートの種類に係わらず，おおむね，海中，干満帯，飛沫帯に位置するコンクリートの順位に拡散係数が小さくなる傾向が認められた。これは，塩化物イオンの供給状況やコンクリート中の含水状態によって，コンクリート中への塩化物イオンの浸透現象が異なっていることを示唆している。
