論文 長期暴露環境下における補修工法システムの種類による鉄筋 コンクリートの劣化特性及び鉄筋自然電位の評価

要旨：本研究は補修工法システムの補修性能評価方法及び品質管理基準の確立に必要な基礎資料を得るために海岸及び一般大気環境下で長期暴露実験を行って材齢54ヶ月までの外観観察及び鉄筋の自然電位などを測定した後コンクリートの劣化特性及び鉄筋自然電位などを定量的に検討・分析して評価したものである。

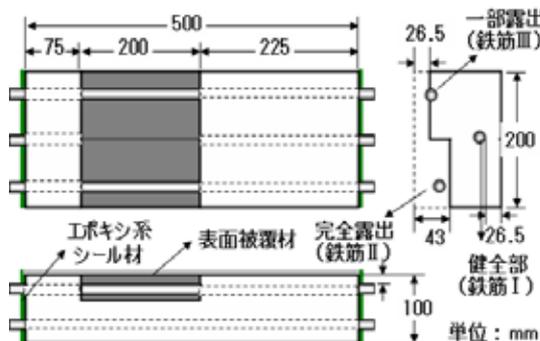
図-1 試験体の概要及び寸法

暴露試験体の形状及び寸法は図-1及び写真-1に示したように補修部位は発泡スチロールを埋設し断面欠損部位を設けた。また, コンクリート内の鉄筋は完全に埋め込められた状況を

想定した鉄筋Ⅰ, 鉄筋全体が露出された鉄筋Ⅱ, 鉄筋の一部が露出された鉄筋Ⅲの計3本の鉄筋を埋め込んだ^{3), 4)}。

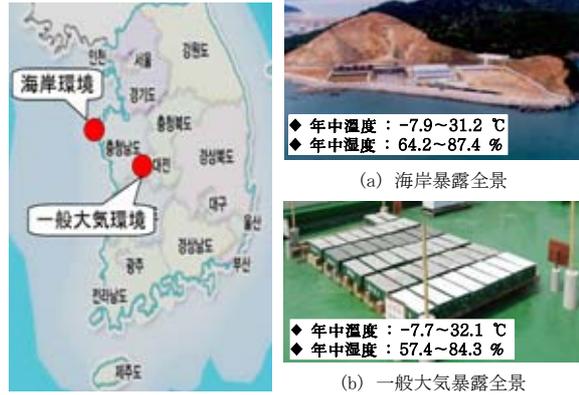
図-2 暴露実験場位置 写真-2 暴露実験全景

海岸環境暴露実験場は図-2及び写真-2(a)に示したように海岸から100m程度離れており, 飛来塩分の影響を多く受けるような場所で決めた。また, 一般大気環境暴露実験場は図-2及び写真-2(b)に示すように内陸である忠南大学建物の屋上で設けた。

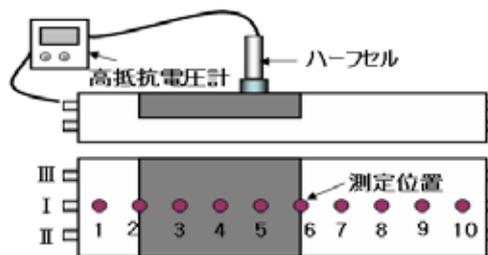
図-3 鉄筋の自然電位測定方法の概要

また, 図-3に示した測定方法に準じて材齢6, 12, 18, 24, 30, 42及び54ヶ月毎において鉄筋の自然電位を評価し, 表面被覆材及び断面修復材に対して写真及びSEMを撮影して観察した。

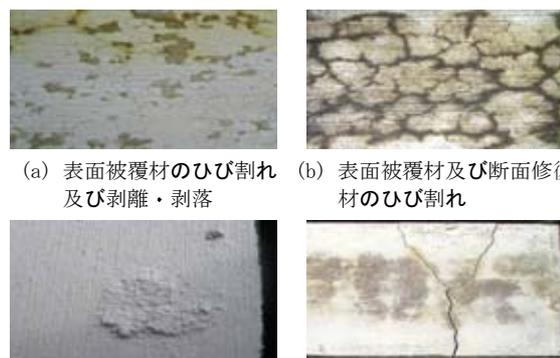
写真-3 暴露試験体の性能低下ケース

海岸及び一般大気環境で暴露中及び暴露後試験体の外観観察結果, 各社別補修工法システムに関係なく, 暴露材齢54ヶ月まで写真-3

に示したように一部補修工法システムにおいて表面被覆材の微細ひび割れ, 膨れ, 剥離及び断面修復材のひび割れが多少発生したが, 鉄筋の錆び汁などの急激な性能低下現象は見られなかった。

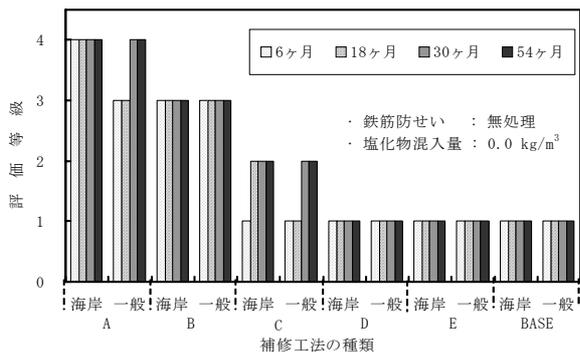
図-4 暴露材齢による表面被覆材のひび割れ等級評価

暴露中, 材齢による表面被覆材の外観観察の等級評価結果を図-4に示す。補修工法D, Eは暴露材齢54ヶ月までは表面被覆材の微細ひび割れは見られなかったが, 補修工法Aは海岸環境試験体の場合, 6ヶ月から4等級と評価され, 一般大気環境で暴露した試験体は30ヶ月から4等級と評価された。また, 補修工法Bは海岸及び一般大気環境で6ヶ月から3等級と評価され, 補修工法Cは海岸環境で18ヶ月から, 一般大気環境では30ヶ月から2等級と評価された。全般的に一般大気環境より海岸環境で表面被覆材の性能低下現象がかなり現れた。

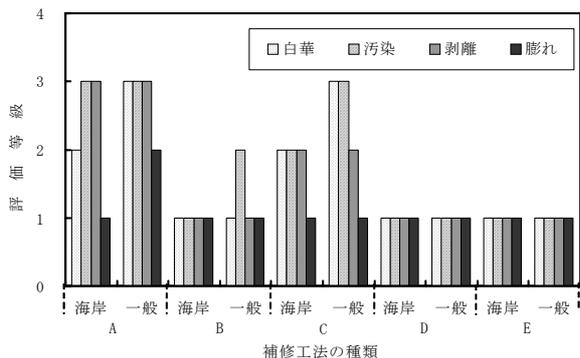
図-5 補修工法の種類による表面被覆材の各種劣化等級 (54ヶ月)

図-5は暴露材齢54ヶ月での補修工法の種類による表面被覆材の各種劣化等級を示したもので, 補修工法A, Cの場合には白華, 汚染, 剥離などの性能低下現象が著しく現れた。

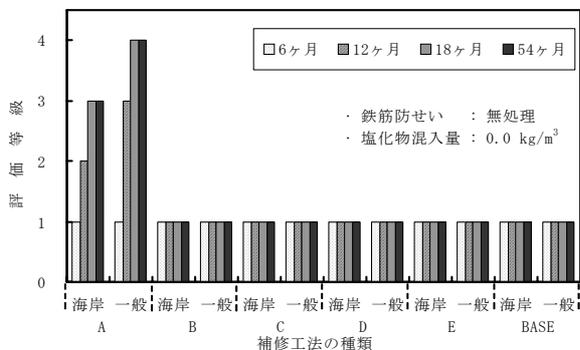
図-6 暴露材齢による断面修復材の剥離等級評価

一方, 図-6は海岸及び一般大気環境で暴露材

齢による断面修復材の剥離評価等級を示したもので、補修工法B, C, D及びEの場合、暴露材齢54ヶ月までは断面修復材の剥離現象は見られなかったが、補修工法Aの場合、海岸環境で暴露材齢12ヶ月から剥離現象が観察され、18ヶ月以後では3等級と評価された。特に補修工法Aは海岸より一般大気環境で断面修復材の剥離現象が著しく見られた。なお、表-9は写真撮影によって暴露材齢別に一般大気環境下での試験体の外観変化を観察したもので、補修工法Aは材齢1

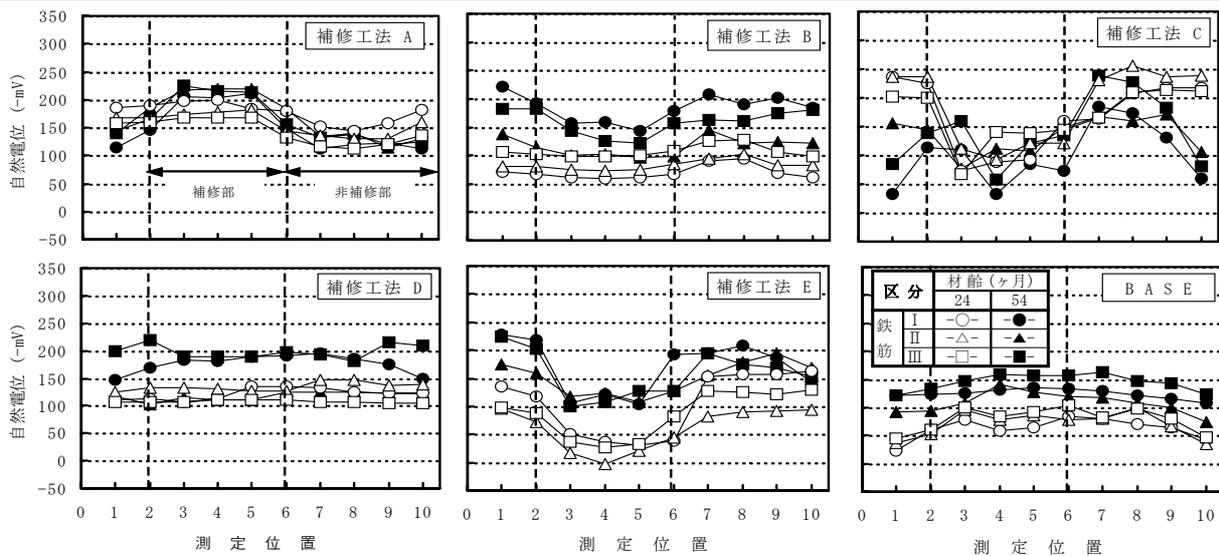
図-7 補修工法の種類による鉄筋の自然電位測定結果 (一般大気環境, 防せい処理無し, 塩化物混入量 0.0kg/m³)

図-7は一般大気環境下での補修工法の種類による自然電位測定結果を示したもので、暴露材齢24ヶ月に比べて54ヶ月の場合が自然電位値が全般的に低く評価された。補修工法の種類においては補修工法A, Dの場合が多少低く現れたが、すべての試験体で自然電位値が-350 mV以上と現れ、ASTMの基準によれば鉄筋の腐食発生確率は低く評価されている。

一方、同質なコンクリートで構成されているBaseとD試験体を除けば、ほとんどの試験体でコンクリートの非補修部と各々の断面修復材の補修部との境界で鉄筋自然電位値の差が発生することが見受けられた。

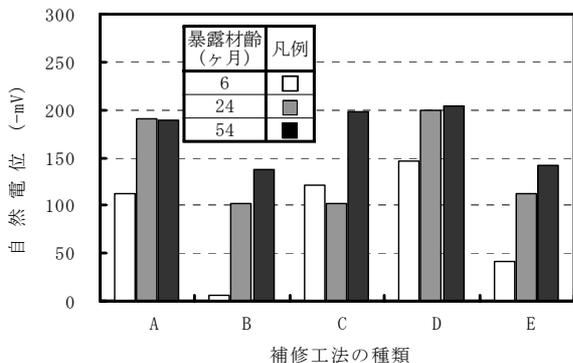
図-8 暴露材齢による補修部の自然電位 (一般大気環境, 防せい処理有り, 塩化物混入量 0.0kg/m³)

図-8は暴露材齢による補修部の自然電位の平均値を示したもので補修工法の種類による自然電位値は補修工法B及びEの場合が他の補修工法に比べて高く評価された。また、暴露材齢の経過と共に自然電位値は全般的に多少低くなる傾向を見せている。

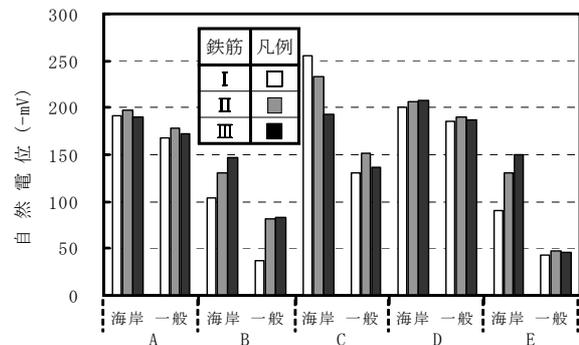
図-9 暴露環境による自然電位 (54ヶ月, 防せい処理無し, 塩化物混入量 2.4kg/m³)

図-9は暴露環境による鉄筋Ⅰ, Ⅱ, Ⅲ別に自然電位の平均値を示したもので全般的に海岸環境で暴露された試験体が一般大気環境の試験体より自然電位値は多少低く現れた。

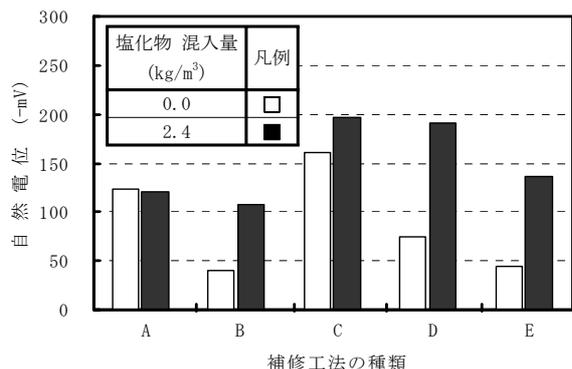
図-10 塩化物の混入量による自然電位(鉄筋Ⅲ, 54ヶ月, 一般大気環境, 防せい処理無し)

また、塩化物混入量による鉄筋の自然電位は図-10に示したように表面ひび割れと剥離現象が著しく発生したA工法を除けば塩化物が2.4kg/m³混入した試験体が塩化物を入れない試験体より自然電位値が小さく現れた。図-11は防せい処理有無による補修部の自然電位

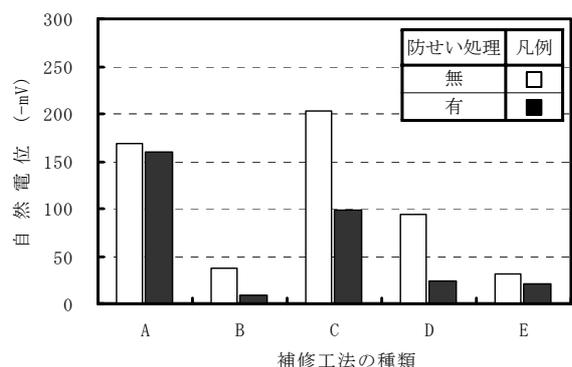
図-11 防せい処理有無による補修部の自然電位(54ヶ月, 一般大気環境, 塩化物混入量0.0kg/m³)

測定結果を示したもので全般的に防せい処理を実施した試験体において相対的に自然電位値が大きく評価され、補修性能の効果を明らかに確認することが出来た。
