## 論文 富山県の反応性骨材と ASR 劣化構造物の特徴

要旨：本研究では，富山県内における ASR 劣化橋梁の地域的な分布や実構造物での劣化状況を調べるとともに，代表的な河川水系（常願寺川および早月川）で産出する川砂および川砂利の岩石・鉱物学的特徴とそれらのアルカリシリカ反応性との関係について検討した。その結果，安山岩の含有率が高い河川産骨材を使用した構造物にて ASR の発生が顕著であること，同一の河川水系の砂と砂利は岩石構成率が類似しており，骨材のアルカリシリカ反応性もほぼ同様であること，などが明らかとなった。

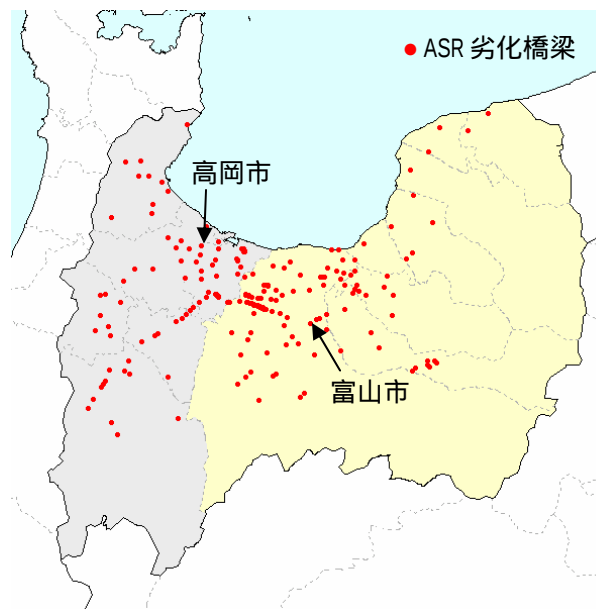
図 - 1 富山県内の ASR 劣化橋梁分布状況

ている。富山県内における ASR 劣化橋梁の分布（平成 18 年度に作成）を図 - 1 に示す。県内全域の ASR 劣化橋梁の分布を把握するために，調査は主要な幹線道路（高速道路，国道，県道，市町村道（スーパー農道を含む））にある橋梁，跨線橋および跨道橋の下部工を対象とした。現地調査は，目視によりコンクリートのひび割れやはく離，ASR ゲルの滲み出しなどの変状を確認することとし，ASR の目視による判定は同一

の調査者が実施した。また，ASR 劣化に対する補修（表面防水塗装およびひび割れ注入）が実施されたものは，目視による判定が困難であるが，すべて ASR 劣化橋梁とした。橋梁の規模や ASR 劣化度とは無関係に ASR 劣化橋梁の分布状況のみをみると，ほぼ県内全域に分布している。その中でも，東部の富山地区（富山市）や西部の高岡地区（高岡市，射水市など）などに ASR 劣化橋梁が多く存在しているのが特徴である。それらの構造物の建設時期は昭和 40 年代から昭和 50 年代に集中している。図中で連続的に発生している箇所は，バイパスの供用区間であり，反応性骨材が流通した時期に建設されたために，区間全体に ASR 劣化橋梁が集中的に発生していることを示している。とくに，昭和 50 年に供用した高速道路や昭和 62 年に供用した大規模バイパスにて ASR が多く発生している。また，橋梁の建設ピーク時期である昭和 46 年前後のものに ASR の発生割合が高いことも判明した。橋梁の ASR 劣化度は，単径間のものは比較的軽微であるが，一級河川に架かる長大橋（6～8 径間）の下部工で大きな ASR 劣化が発生しているものが確認された。

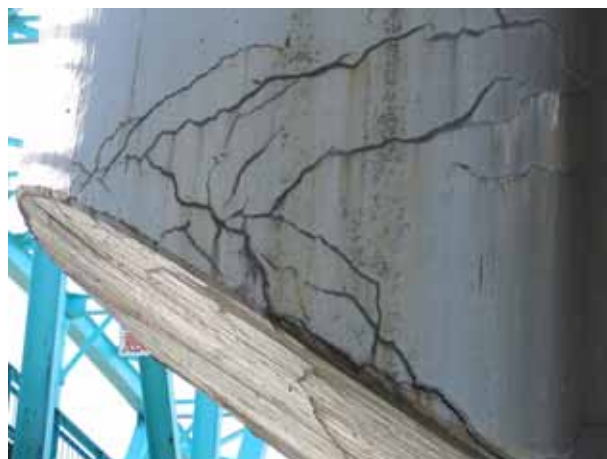
写真 - 1 橋脚コンクリートの ASR 劣化

最近の調査では，河川内の橋脚での鉄筋破断やコンクリートの脆弱化をとまなう大きな劣化（写真 - 1 参照）が確認された<sup>2)</sup>。本橋脚のコンクリートのはつり殻を写真 - 2 に示す。コンクリート中の細・粗骨材中の安山岩粒子には反応環リムが観察され，コンクリート破断面には ASR ゲルが全面的に生じていた。このため，コンクリート殻は 5cm 角程度の碎石状となり，コンクリートが脆弱化しているのを示唆していた。このようなコンクリートの実態はコアによる強度結果とは大きく相違するものであった。細・粗骨材中の安山岩粒子の偏光顕微鏡観察（単二コル）を写真 - 3 および写真 - 4 に示す。粗骨材中の安山岩粒子は骨材自身にひび割れが生じており，ひび割れは ASR ゲルで充填されていた。ま

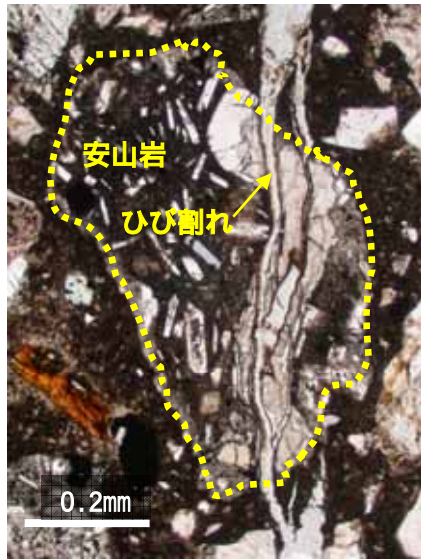
写真 - 3 細骨材周囲のひび割れ状況(単二コル)

た，細骨材中の安山岩粒子にも骨材を貫通するひび割れが発生しており，粗骨材と同様な ASR が細骨材にも発生していることが特徴であった。蛍光顕微鏡による薄片の観察結果を写真 - 5 に示す。細・粗骨材を貫通または界面に沿って発生しているひび割れは繋がっており，モルタル部に連続的なひび割れ網が形成されたことがコンクリートの脆弱化をもたらしたものと推察された。
