# 論文 石レンガ積み橋脚の耐震性に関する基礎的研究

**要旨：**石レンガ積み橋脚は、組構造としての汎用的な耐震評価手法や合理的な耐震補強工法が確立されていないのが実情である。そのため、大規模地震により被災した場合、在来鉄道の復旧を困難にする大きな要因の一つとなっている。本研究では、過去の地震被害事例を調査し、石レンガ積み橋脚の被害形態を分析するとともに、そのメカニズムを表現可能なレンガ構成則を取り入れた FEM 解析による耐震評価手法の有効性を明らかにした。また、耐震性の優劣を簡易に判断できるノモグラム(簡易計算図表)の可能性についても検討を行った。

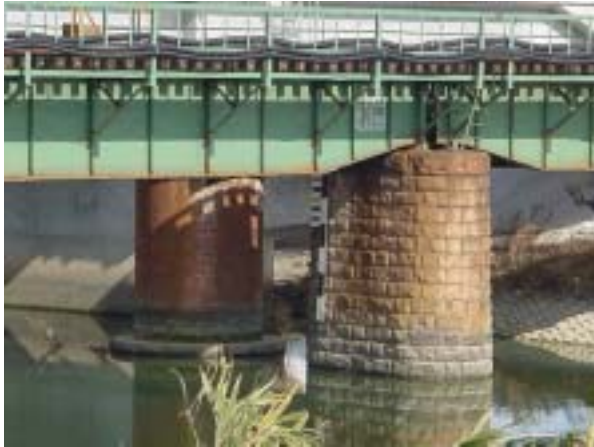
写真-1 管内の石レンガ積み橋脚

管内に現存する石レンガ積み橋脚の一部について、現地調査を実施した(写真-1)。その結果、石レンガ積橋脚の築造された年代から推測すると、明治 24 年の濃尾地震(M8.0)、昭和 19 年の東南海地震(M7.9)、昭和 20 年の三河地震(M6.8)、昭和 21 年の南海地震(M8.0)等の大規模地震により被災したと考えられるが、現在も健全に列車運行に供用されている石レンガ積み橋脚があることが分かった。すなわち、必ずしも石レンガ積み橋脚が全て耐震性に劣る構造物という訳ではないことが明らかとなった。

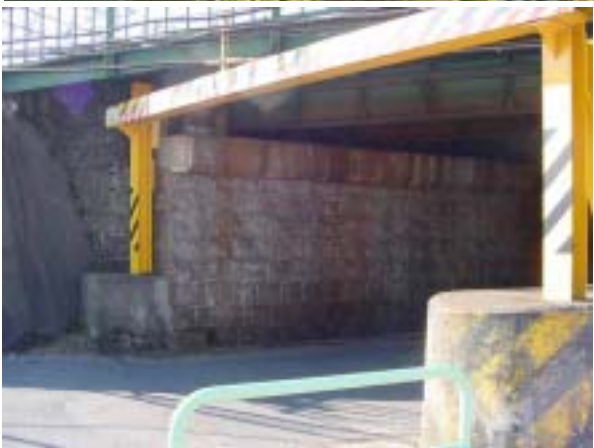
写真-2 魚野川橋りょう橋脚

この調査結果を実証したのが、平成 16 年 10 月 23 日に発生した新潟県中越地震であり、JR 飯山線の魚野川橋りょうは、震度 7 が観測された川口町役場に近い、最激震地区にあったにもかかわらず、表面剥落や頂部の無筋コンクリート台座と石積レンガ部で若干の横ずれ等の軽微な損傷が生じているだけで、橋脚の倒壊という致

命的な被害には至っていない（写真-2）。

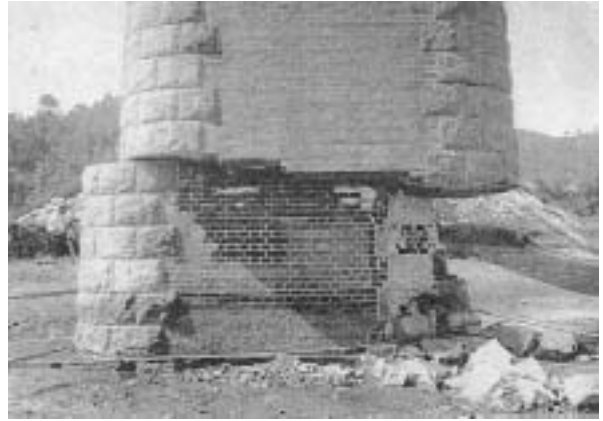
写真-3 橋脚の切断・横ずれ<sup>3)</sup>

過去の大規模地震による石レンガ積み橋脚の被害は、①橋脚の切断・横ずれ、②橋脚の転倒・倒壊、③石材・レンガ材の剥離・崩落、④橋脚の変形・亀裂、⑤支承部の破損等に分類できるが、これらの内、被害記録例が多く、また、石レンガ積み橋脚の最も典型的な被害形態となっているのが、①橋脚の切断・横ずれである。この被害は、橋脚の中間部（地表からだいたい 1/4～1/5 程度の高さ）で橋脚断面が切断されて横ずれを起こす現象であり、小判型や長方形断面の橋脚に多く、先に記載した濃尾地震の東海道線橋りょうで報告されているほか、写真-3 に示すように関東地震でも報告されている<sup>3)</sup>。また、新潟県中越地震の魚野川橋りょうでも発生した、

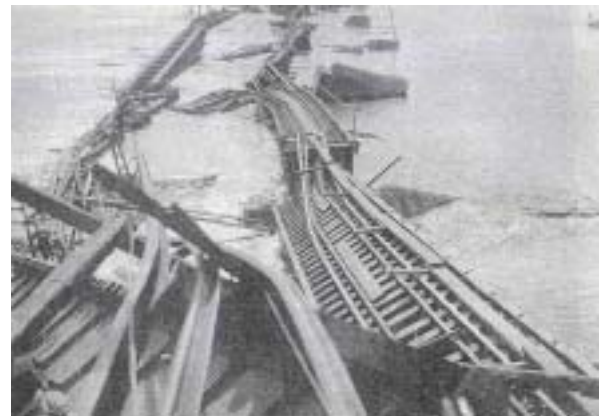
写真-4 転倒・崩壊<sup>3)</sup>

③石材・レンガ材の剥離・崩落は、同様に橋脚の中間部で生じており、切断・横ずれの初期段階であると言える。そして、この横ずれの水平移動が限界を超えれば、写真-4 に示すように橋脚は転倒・崩壊に至ると考えられる<sup>3)</sup>。この切断・横ずれの被害の顕著な特徴は、切断・横ずれが生じる高さ（橋脚高さに対する比）が概ね一致していることである。この位置に切断・横ずれが発生するメカニズムについては未だよく分かっていないが、中詰材の貧配合コンクリートの打継面である可能性のほか、動的相互作用などの可能性も考えられる。
