# 報告 自然電位法による塩害を受けたコンクリート橋の鉄筋腐食診断方法に関する検討

**要旨**：塩害環境下で供用中の鉄筋腐食による劣化損傷が顕在化していないコンクリート橋を対象として、自然電位法を用いた鉄筋腐食診断方法の検討を行った。自然電位は測定時の気象条件や測定前の散水時間の違いにより変動するが、構造物全体の分布傾向は概ね等しくなること、測定点間隔を広くすると局所的な腐食を把握することが困難となることを確認した。また、等電位線図などを用いて比較的卑な自然電位が測定された位置を特定することにより、鉄筋位置の塩化物イオン濃度の高い箇所や局所的な腐食箇所を検出できることを示した。

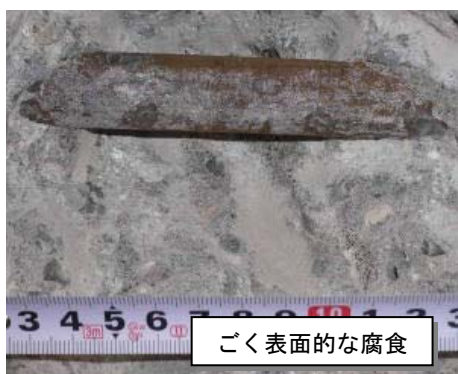
図-12 RC床版橋 RC2 の鉄筋腐食状況

RC 床版橋では、全てのはつり調査箇所でごく表面的な腐食が生じ、任意に選定した 3 ヶ所

(RC1, RC2, RC3)と自然電位が最も卑な RC5 の腐食は同程度であった。しかし、等電位線図では海側ほど卑な自然電位が測定され、これに伴い塩化物イオン濃度も高くなる傾向にあった。自然電位は鉄筋が腐食環境にあるかどうかを示す指標であり、腐食の程度や速度を表すことは原理的に不可能である。すなわち、RC5 で測定された卑な自然電位は、鉄筋位置の塩化物イオン濃度が高く厳しい腐食環境にあることを反映したものであったが、他の位置と比較して激しい腐食が発生していることまでを示すものではなかったと考えられる。

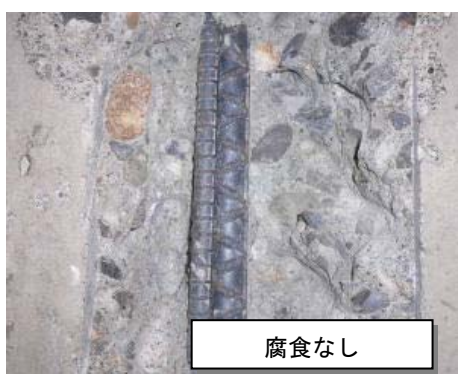
図-14 PC橋 PC2 の鉄筋腐食状況

一方、PC 橋では、任意に選定した 3 ヶ所(PC1, PC2, PC3)で腐食は生じておらず、等電位線図で局所的に卑な自然電位となった PC5 で軽微な腐食が生じていた。PC 橋の自然電位の測定結果は全て -350mV よりも貴であったため、ASTM C 876 の腐食判定基準に従えば、腐食が生じていると判定される可能性は低い。ASTM C 876 の腐食判定基準が実際の腐食状況と一致しなかった原因は、マクロセル腐食の形成により本来は卑な自然電位を示すはずの局所的なアノード部が分極し、貴な自然電位を示した<sup>6)</sup>ためと考えられる。前述したように、測定時の気象条件や測定前の散水時間の違いにより自然電位は変動したが、全体的な分布傾向は概ね同様の結果が得られた。従って、ASTM C 876 の判定基準は必ずしも実際の鉄筋の腐食状況とは一致しないこともあるが、等電位線図を精査することで局所的な腐食箇所を検出できると考えられる。
