報告 ダムコンクリートの凍結融解抵抗性評価と表面劣化の影響

要旨：寒冷地に建設されたダムのコンクリートの凍結融解抵抗性を評価するため、著者らはダム本体の測定とともにダム地点にコンクリート供試体を設置し、使用材料、配合条件、環境条件を変えて、動弾性係数の経年変化を測定している。測定開始後 40 年以上経過し、測定点によっては測定値が低下する現象が見られたため、成分分析、組織観察を行なったところ、内部は健全であり、表面劣化であることがわかった。また、表面劣化部分を研磨等により除去すれば、低下していた超音波法による動弾性係数が回復することを確認した。

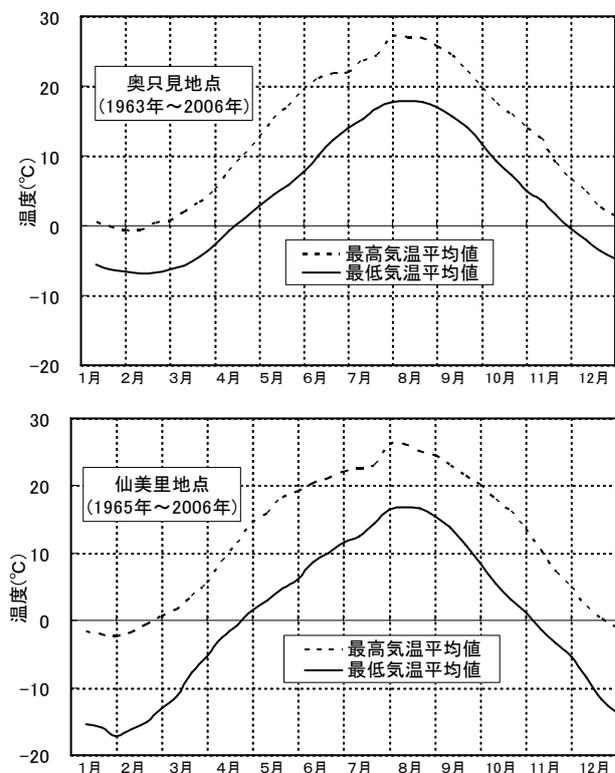
図-1 年間気温

奥只見・大鳥地点（両ダムは近接しており、気象条件はほぼ同一と考えられる）および仙美里地点の年間平均気温変化を図-1に示す。

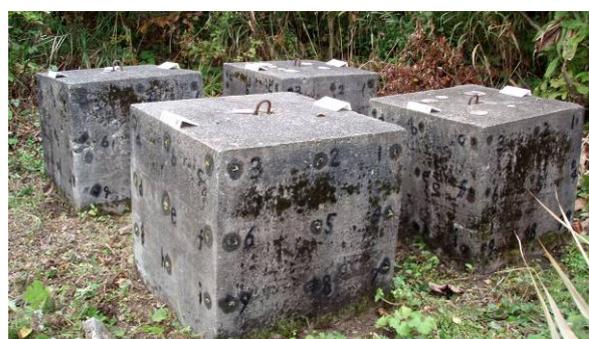
写真-1 奥只見地点ブロック供試体

ブロック供試体の配合は、奥只見ダム外部配合を標準として、連行空気量、水セメント比、フライアッシュ置換率を変更した4種類である。配合毎に、ブロック供試体（1m立方）を2個、ウェットスクリーニングを施した小型供試体（φ15×30cm）を4本作製し、1963年以来気中暴露させている。また、同時に作製した小型供試体を現場暴露と並行して室内標準養生に供しており、現場と室内における養生条件の差が経

奥只見地点ブロック供試体を写真-1に、大鳥ダム上流面を写真-2に、大鳥ダムの堤体箱抜き部を図-2にそれぞれ示す。

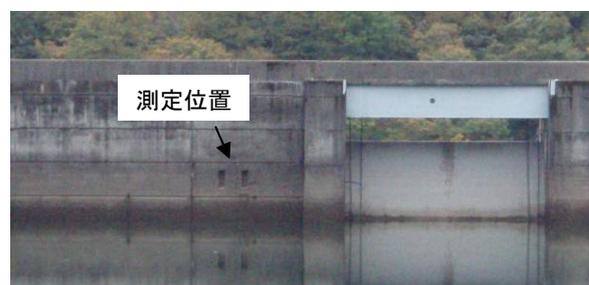
写真-2 大鳥ダム上流面

大鳥ダム上流側の水位変動部は、乾湿繰返しを受ける厳しい環境下に晒されているが、ここに間隔1mで箱抜き2箇所を設け、1964年に

来超音波伝播速度の測定を継続している。大鳥ダムの外部配合は、ブロック供試体と同じ材料（結合材、骨材、AE剤）で、フライアッシュ置換率や単位水量には若干差があるものの、ブロック供試体配合Aと類似した配合を用いている。従って、奥只見のブロック供試体と大鳥ダム堤体との測定結果を比較することによって、気中暴露ブロックと水位変動部の実ダムとの環境影響の差を評価することができる。

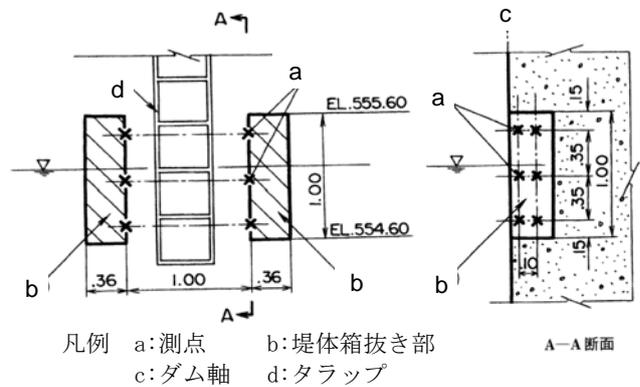
図-2 大鳥ダム測定箇所詳細

大鳥ダム堤体の測定は、ダム水位低下時に観測員がタラップで箱抜き箇所まで降りて、箱抜きの側面に設けた測点に測定端子を当て超音波伝播速度を測定する。また、仙美里地点の水中

大鳥ダム堤体は6測線（測線長1m）、ブロック供試体では1個当たり18測線（測線長1m）の超音波伝播速度を直接法で測定し、その平均値で動弾性係数に換算する（超音波法）。小型供試体は共鳴振動数を測定して動弾性係数に換算する（共鳴振動法）。

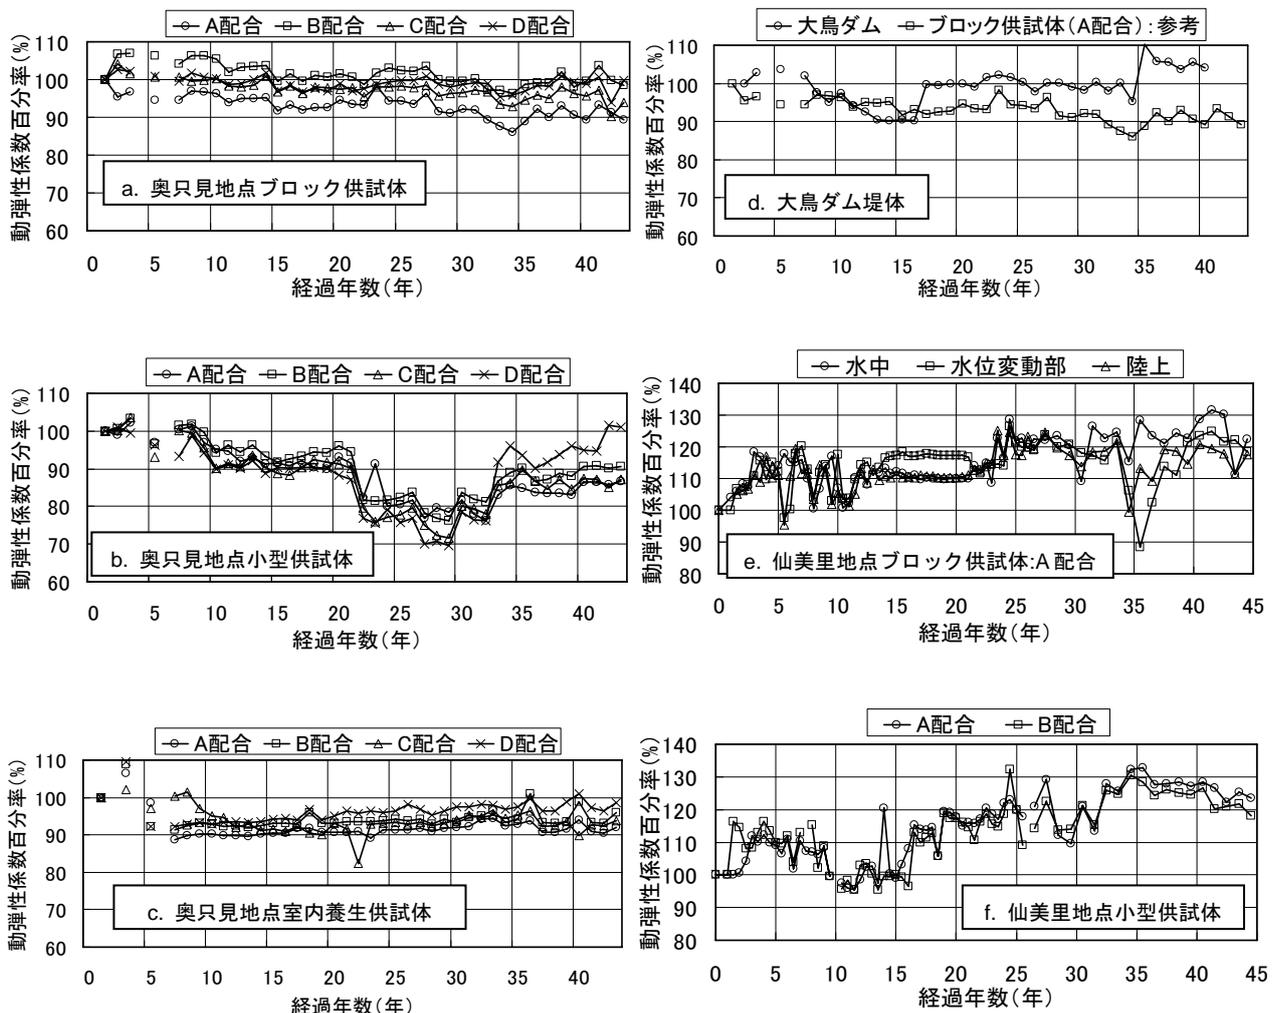
図-3 動弾性係数百分率の経年変化

気中暴露の環境下にある4配合のブロック供試体および小型供試体の動弾性係数百分率の経年変化を図-3 a,bに示す。ブロック供試体は43年を経た現在でも、動弾性係数百分率は約90%以上を保っている。配合間の差は小さい。

小型供試体の動弾性係数百分率は全体として漸減傾向であるが、約20年目～30年目に75%～85%と低下したように、変動が大きい。

また、室内促進凍結融解試験ではAE剤の影響が顕著に認められたが（表-3参照）、現地暴露したブロック供試体、小型供試体ともAE剤の有無の影響が余り認められない点、並びに現地暴露した小型供試体の動弾性係数百分率の低下度

が、室内促進凍結融解試験における低下度とほぼ同程度（約90%）である点が注目される。

なお、室内標準養生の小型供試体の動弾性係数百分率は、90～100%で安定しており、材料や配合には異状がないと思われる（図-3c参照）。

大鳥ダム堤体の動弾性係数百分率は測定開始から40年を経て100%前後を維持しており、気中暴露している奥只見のブロック供試体の結果と比較しても同等以上である。（図-3d参照）これは水位変動部の厳しい条件下にあっても、適切な設計・施工を行えば健全性が保たれることを示している。

3 暴露環境下のブロック供試体および気中暴露した2配合の小型供試体の動弾性係数百分率の経年変化を図-3e,fに示す。AE剤の有無や暴露環境に関わらず、動弾性係数百分率は長期的に低下ではなく漸増傾向を示している。特に4年目までの増加は顕著である。

室内促進凍結融解試験における耐久性指数は40～57（表-5参照）であったが、現地暴露の小型供試体の動弾性係数百分率は100%を大きく上回っている。また、奥只見地点と同様に、現地暴露ではAE剤の有無の影響は小さい。

ブロック供試体測定値が近年、大きく変動しているのはブロック供試体の表面劣化により、超音波測定端子の接触が悪くなったためと考えられる。

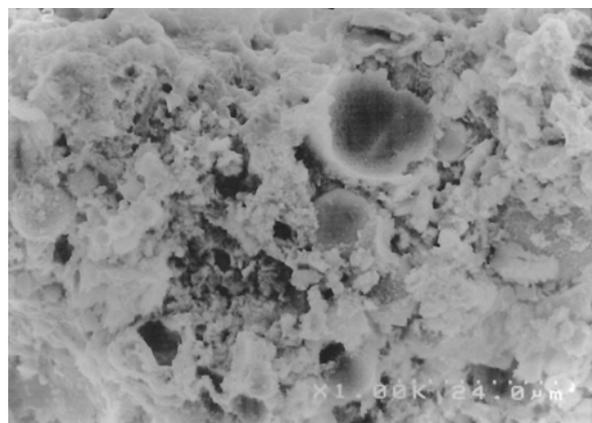
写真-3 表面劣化により多孔質化した組織

いずれの配合の試料も表面付近はC-S-H等のセメント水和物が分解・変質し、ポーラスな組織となっており、主な水和物は低CaO/SiO₂比のC-S-Hあるいはシリカゲルである（写真-3）。

骨材との界面は剥離したものが多く、剥離した面にはカルサイトが生成しているのが観察された。変質層は2～3mm程度で、それ以降の深

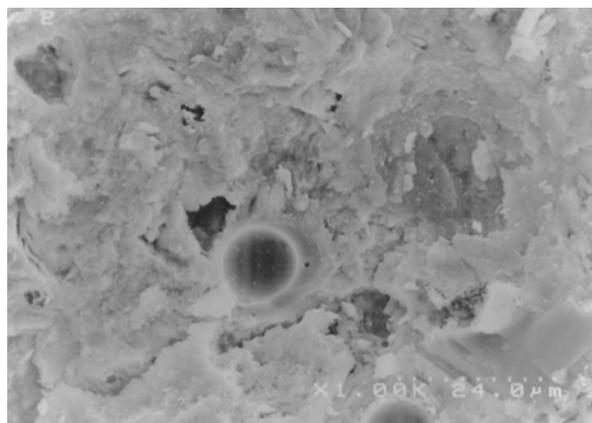
写真-4 表面より5mmの深さの組織

さでは緻密な組織となっている。緻密な部分のフライアッシュはポゾラン反応が進行しセメントペーストと一体化している様子が観察された(写真-4)。

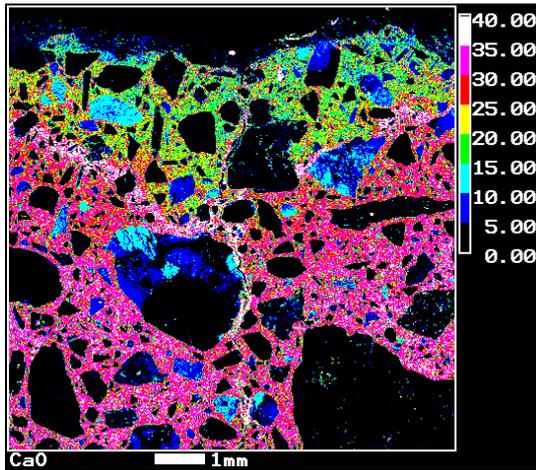
図-4 EPMA 画像 (表面から 0~1cm)

表面から深さ 0~1cm 及び 10~11cm の部分を分析の対象とした。

深さ 10~11cm の部分はいずれの配合の供試体もセメントペーストの化学成分は均一な分布となっていた。また、0~1cm の部分は炭酸化や溶出により、表面側で化学成分の濃度変化が顕著に見られたが、5mm 以上の深さになると 10~11cm の濃度とほぼ同じとなった(図-4)。

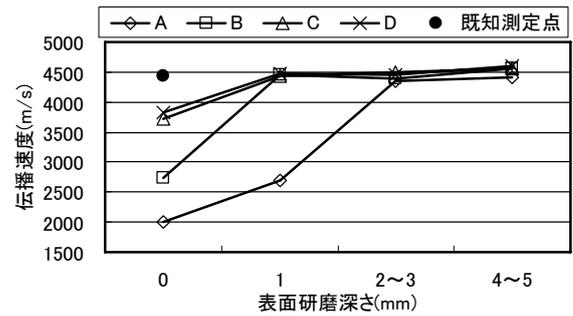
図-5 表面研磨深さと超音波伝播速度

表面劣化が動弾性係数(超音波法)に与える影響を確認するため、表面をサンダーで 1mm, 2~3mm, 4~5mm と段階的に研磨して測定値の変化を確認した。研磨する部分は測定値が安定している既知測定点近傍で表面が劣化している部分 4 点(A~D)を選び、既知測定値との比較を行った。

測定結果を図-5に示す。A 点は研磨深さ 1mm, 2~3mm と深くすることにより、徐々に伝播速度が増加し、それ以上削っても増加は見られなかった。その他の B~D 点は 1mm 研磨することにより伝播速度が増加し、その後、深く研磨しても伝播速度は変化しなかった。研磨により各点の測定値は既知測定点とほぼ同じとなった。
