報告 コンクリート素地仕上げ曲面天井 PCaRC 版のひび割れ制御

要旨：プレキャスト鉄筋コンクリート造曲面天井版の施工に関して、製造・運搬から取付けに至る過程でのひび割れの抑制について検討を行なった。一連の過程における施工方法の妥当性を検証するために有限要素法解析と実大施工実験を行なった。また、実施工では天井版のひずみ、変形およびひび割れを計測し、解析の妥当性と施工方法が適正であることを確認した。その結果、実施工において天井版のひび割れ発生率を4%程度と小さく抑えることができた。

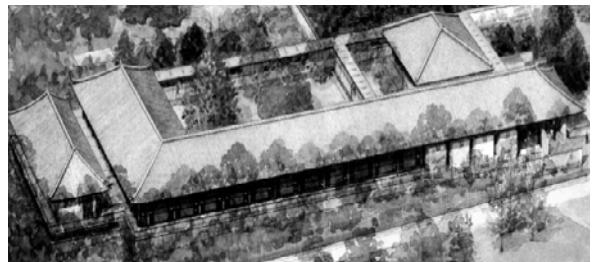
図-1 建物パース

図-1に示すように本建物は特別風致地区の一角に立地し、地下1階を有する平屋建であり、大小2棟で構成されている。図-2、3に建物配置図および架構（張間方向）断面図を示す。建物の平面形状はL型とI型で、長辺の最大長さは約80mである。構造種別は鉄筋コンクリート造であり、PCaRC版、梁および屋根の鉛直荷重を支持する鋼管柱（200mmφ, t=15mm）と地震力に抵抗する耐力壁で構成されている。

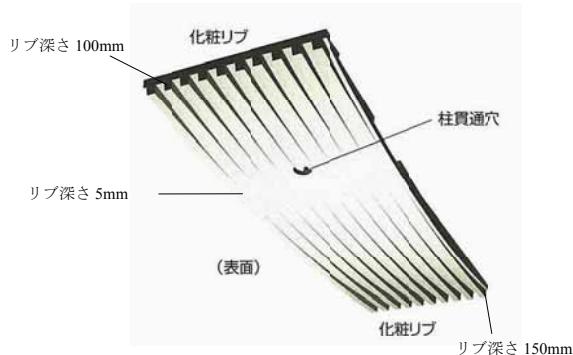
図-4 PCaRC 版天井面

図-4に代表的なPCaRC版の天井面を示す。PCaRC版は設計基準強度 $F_c=30\text{N/mm}^2$ の鉄筋コンクリート造である。その形状は、長さ 7.2m×幅 2.25mで、最も薄い部分は 70mmとなっており、単純な平面ではなく微妙な曲率を持った曲面となっている。天井面側には棟から軒先にかけて深さが変化する化粧リブが配置されている。寄棟部以外のPCaRC版は棟を境に 2 分割したものであり、建物全体で総数 164 枚の版が割り付けられている。

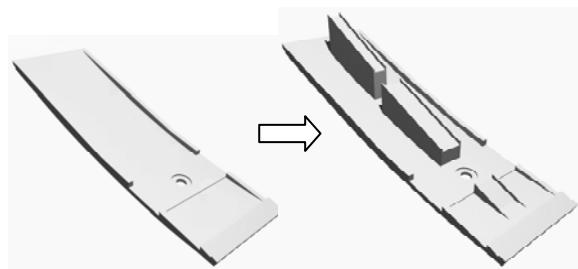
図-5 PCaRC 版の形状変更

PCaRC 版の曲げ剛性を上げるために、版に梁体を付けた。図-5に梁体取り付け前後の版形状を示す。施工上の制約もあり PCaRC 版に部分的に梁体を取り付けたものである。

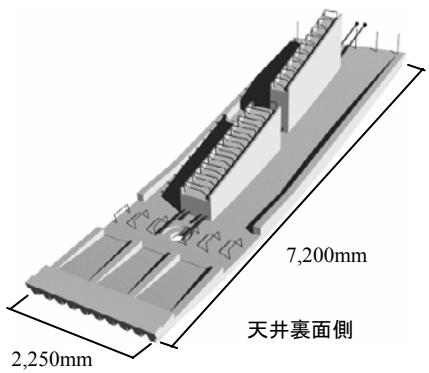
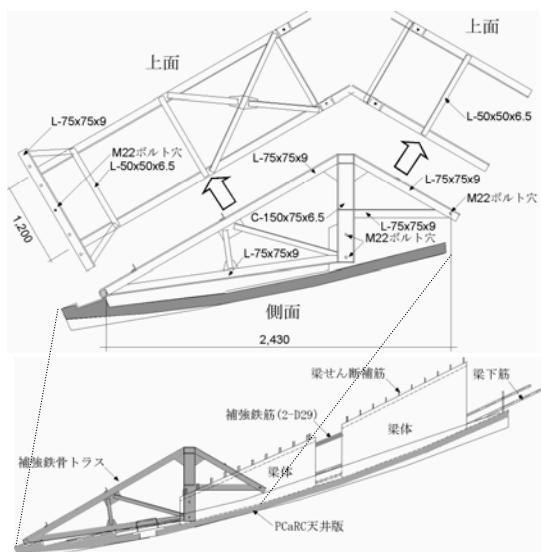
図-6 PCaRC版の最終形状と補強材

また、梁体が取り付かない部分には補強鉄骨トラス、補強鉄筋を取り付けて補強を行なった。そして、可能な限り版厚を厚くすること（70→85mm に変更）とし、版自体の剛性を上げた。さらに、補強鉄骨トラスと補強鉄筋によって版の変形を抑え、ひび割れを発生させないよう PCaRC 版の天井面側を圧縮状態に保とう制御することにした。形状を変更した PCaRC 版および補強状況を図-6に示す。

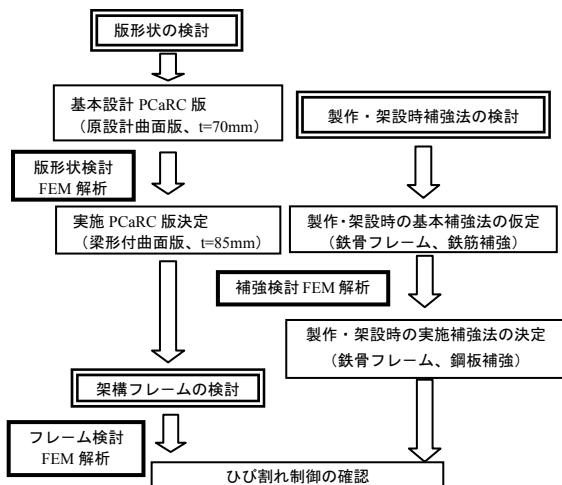
図-7 検討フロー

図-7にFEM解析による検討フローを示す。なお、ひび割れ発生の目安となるコンクリートの許容引張ひずみは、コンクリートの引張伸び能力から判断して 150μ ¹⁾とした。

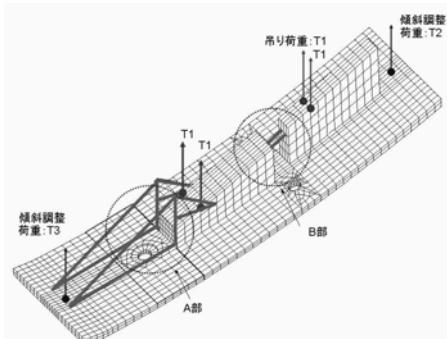
図-8 解析モデル

補強鉄骨トラスと補強鉄筋による補強を計画し、補強されたPCaRC版の解析を行なった。図-8に補強を施したPCaRC版の解析モデルを示す。PCaRC版は無筋コンクリートの立体要素とし、補強鉄骨トラスおよび補強鉄筋は、線材としてモデル化した。A部は補強鉄骨トラスによる補強部分、B部は鉄筋による補強部分を示している。解析に用いた各部材の物性を表-1に示す。

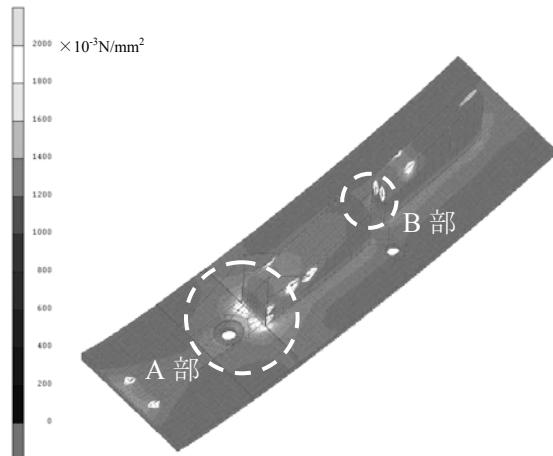
図-9 解析結果（応力分布）

PCaRC版の吊り位置は、版荷重の大部分を負担する梁体部の4点(T1)と、施工上必要な版の傾斜調整用吊点の2点(T2,T3)の計6点とした。解析による応力分布を図-9, 10に示す。

PCaRC版の解析結果より、補強鉄骨トラスによって、軒先の変形は1mm程度に抑えられ、梁先端部分（A部）で最大応力度は引張応力度 2.1N/mm^2 以下であった（ひずみ換算で 60μ 程度）。天井面側はほぼ圧縮側のひずみ（応力）となっているためにひび割れが生じにくく、補強鉄筋（B部）には大きな応力は作用していない。さらに補強鉄筋下部のPCaRC版には $1.57 \times 10^{-2}\text{N/mm}^2$ のせん断応力しか発生していないことからひび割れは発生しないと考えられた。しかし、補強鉄筋下部のPCaRC版部分には吊荷重の不均衡により過大なせん断応力が発生することが予測されたため、解析結果をふまえてB部の更なる補強のために梁側面に補強鋼板を追加することにした。図-11に梁部の補強状況を示す。

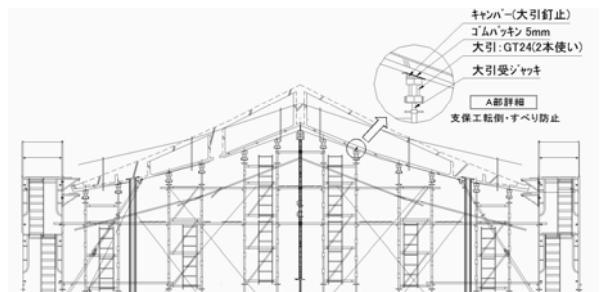
図-12 試験施工の支保工

PCaRC版の施工計画では、まず鉄骨柱の建て方を行ない、図-12に示すような支保工を組み立て、その上に2枚のPCaRC版を設置する。その後、壁および梁の配筋・型枠を行ない、梁のコンクリートおよび屋根スラブコンクリート

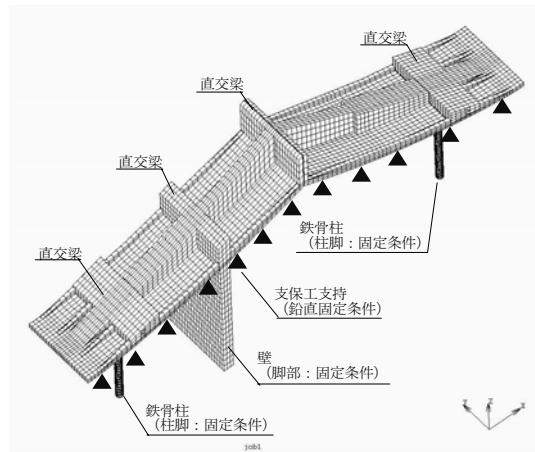
図-13 ケース1 解析モデル

を打設し、4週間後に支保工の解体（ジャッキダウン）を行なう。この施工段階に応じて、FEM解析を行ない屋根の各部に生じるひずみ等の変化について検討を行なうこととした。それらの解析ケースは、支保工に設置されたPCaRC版に直交方向の桁行き梁コンクリートを打設した時期を解析ケース1とし、解析ケース1から支保工による鉛直支持条件を外し、屋根スラブコンクリートの打設を行なった時期を解析ケース2とした。図-13、14にそれぞれの解析モデルを示す。

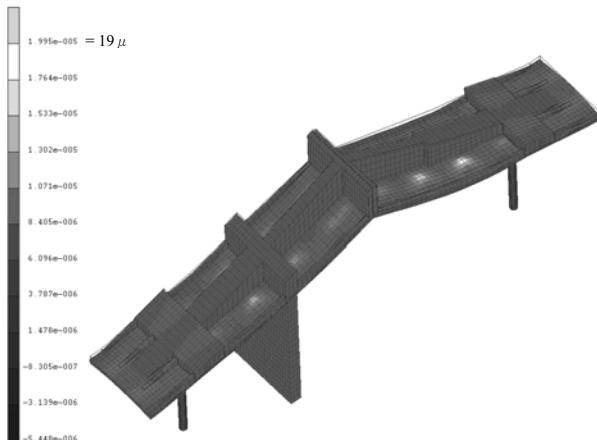
図-15 ケース 1 解析結果（ひずみ分布）

解析ケース 1 の結果の一例を図-15 に示す。解析結果より、直交梁のコンクリート打設時には、ほとんどひずみや変位は発生しなかった。

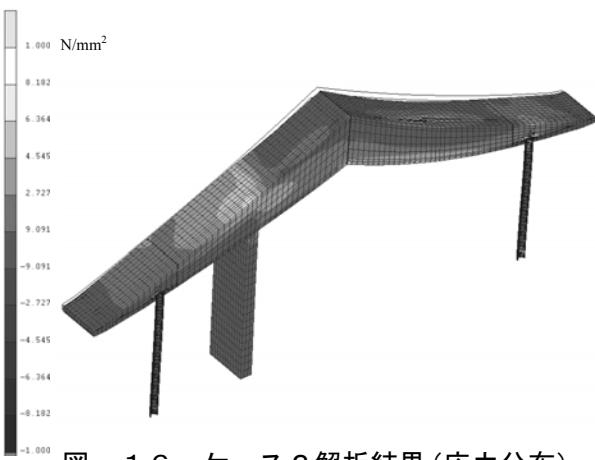
図-16 ケース 2 解析結果（応力分布）

解析ケース 2 の結果の一例を図-16 に示す。屋根スラブが打設され支保工が取り除かれたときの応力分布は、壁の上方の屋根スラブの値がやや大きいが、その値はいずれもひび割れるような値ではなかった。

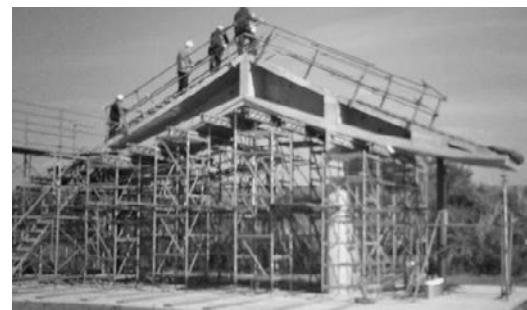
写真-2 実大施工実験状況

PCaRC 版の天井面側にひび割れが発生しないかを確認するため、実大試験体を製作し施工実験を行なった。製作した実大試験体を用いて、実建物の構造体の 1 ユニット（2 枚の PCaRC 版、1 対の鉄骨柱と一枚の耐力壁からなる架構）を施工する建方施工実験を行なった（写真-2）。

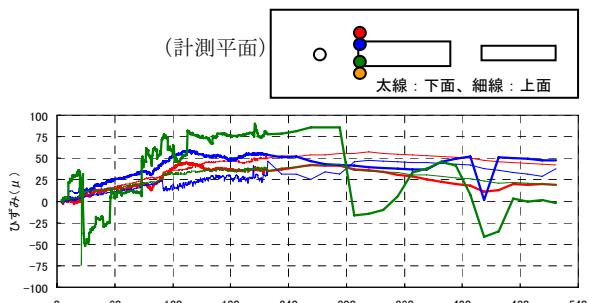
図-18 直交梁コンクリート打設時のひずみ

図-18に直交梁のコンクリート打設時のひずみを示す。コンクリートの打設に伴いPCaRC版全体に引張ひずみが増加し、コンクリート打設終了時(240分)には約75 μ のひずみとなった。その後、ひずみは養生期間中に次第に安定し小さくなるものの、全体にやや引張側となった。また、コンクリート打設時にはやや大きな変動がみられた。さらに経過時間450分くらいに大きな変動が観測されており、この原因は不明であるが、いずれもPCaRC版の天井面側では圧縮ひずみとなり、ひび割れを生じさせるものではないことが確認できた。

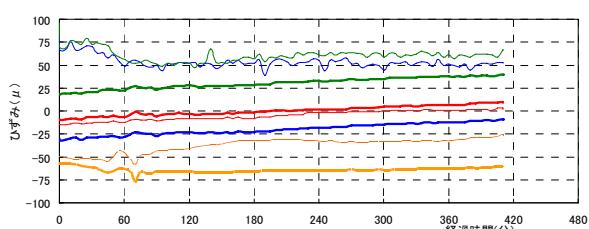
図-19 屋根コンクリート打設時のひずみ

図-19に屋根スラブのコンクリート打設時のひずみを示す。PCaRC版の全体でひずみの変化がほとんど見られなかった。また、コンクリートの打設時には梁の上筋にやや引張ひずみが生じているものの打設後にはひずみの変化がなかった。よって、屋根スラブコンクリート打設時には、ひび割れを生じさせるようなひずみが発生しないことが確認できた。

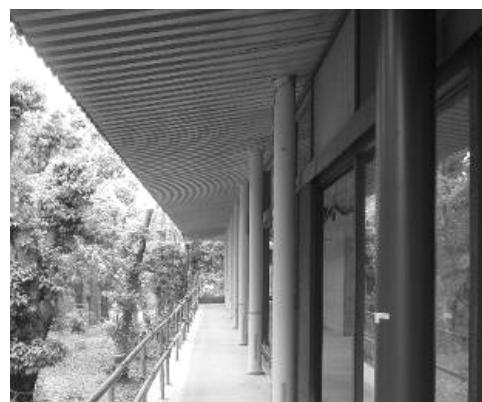
写真-3 軒先天井素地仕上げ

PCaRC版の製作・施工においてコンクリートのひび割れを制御するために、FEM解析と試験施工を行なった。その結果を反映した施工法を実施工で採用することにより、PCaRC版総数164枚の中で、6枚においてPCaRC版の天井面側にひび割れが確認され、ひび割れ発生率は3.6%であった。主なひび割れは、発生が想定された梁際に生じており、0.3mmのもの1ヶ所、残り5ヶ所は0.1mm以下であった。報告の最後に、写真-3、4でPCaRC版の仕上がり状態を示す。
