## 報告 電気防食工法の効率的な維持管理支援システムの開発と適用事例

**要旨：**電気防食工法は所定の電流を安定して流し続けることにより防食効果を期待できる。そのため、当工法の維持管理においては長期にわたる防食効果の確認が重要であり、防食効果の確認や防食システムの異常発生時の対応には専門的な知識が必要となる。そこで、筆者らは電気防食工法の維持管理支援ツールとして、防食モニタリングデータと異常発生時の対処方法を、インターネット技術を介して構造物所有者に提供するシステムを開発し、栈橋上部工に適用された電気防食工法の維持管理に導入した。本稿では、本システムの概要を説明し、本システムを導入後約半年間のモニタリング状況について報告する。

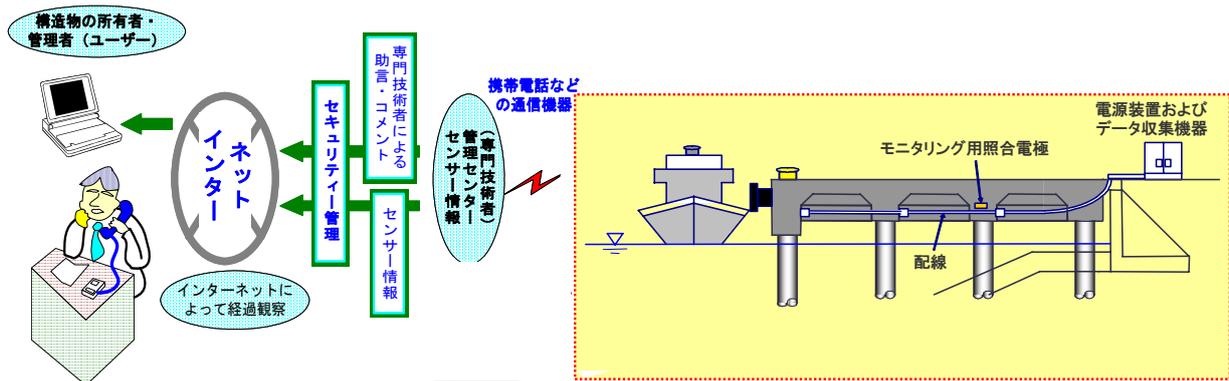
図-1 電気防食工法の維持管理支援システムの概要

そこで、電気防食工法の維持管理業務の効率化および省力化を目的として、構造物に設置された複数の電源装置および照合電極からの分かりやすいモニタリング情報の提供や、電気防食システムに異常が生じたときの具体的な対処方法の提供、さらには大量のモニタリング情報の記録管理をサポートする技術として、図-1に示

すシステムを開発した。以下に、電気防食工法の維持管理支援ツールとして工夫・改善した点について述べる。

現場での電気防食システムの点検の頻度やそれに要するコストを縮減でき、システム故障が発生しても早期に対応できるように、電源装置の稼働状況や照合電極による防食効果の確認作業を遠隔操作により行うシステムを導入した。その際、現地に設置したデータ回収機器から1回/日の頻度で情報管理センターにデータ送信を行うようにし、情報管理センターのデータが更新されないときは、遠隔システムや現地の電源供給に不具合があるものと自動判定できるようにした。また、日々のデータは、以後の電気防食システムの維持管理において非常に有用な情

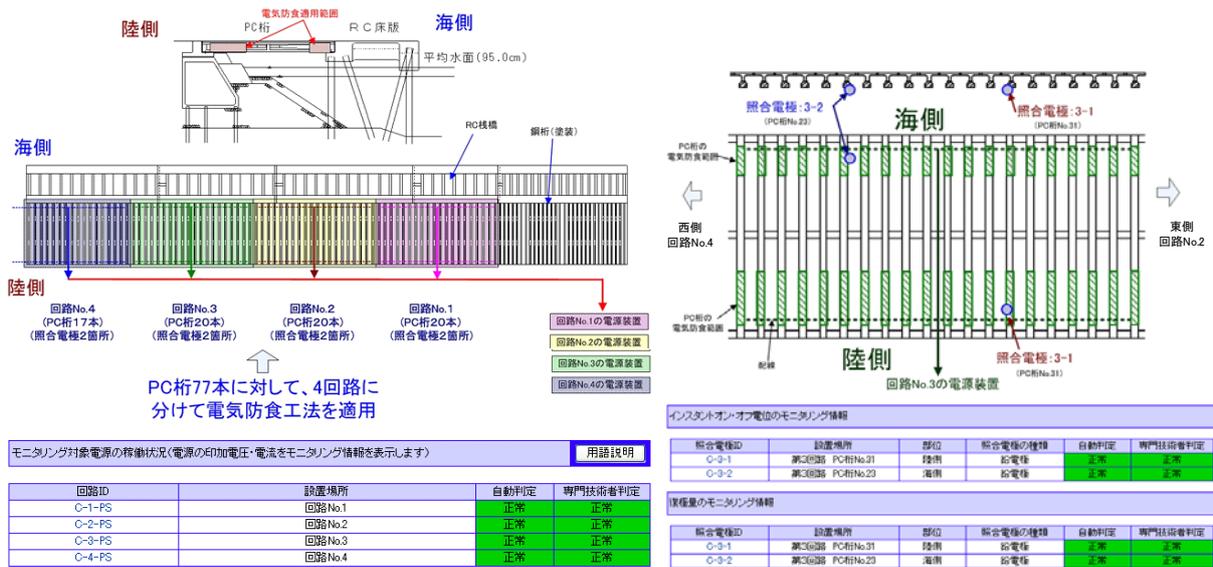
図-2 WEBによる表示画面例(左:電源装置に関する表示,右:照合電極に関する表示)

実際の維持管理において、構造物所有者が複数の情報を個別に確認するには多大な労力を費やす。そのため、構造物所有者が効率的にモニタリング情報の確認作業を行えるように、図-2に示すように、インターネットを利用してWEB画面上に複数の電源装置や照合電極からの情報を一覧表示させた。また、煩雑な防食回路や照合電極の位置を分かり易い図で表示させた。

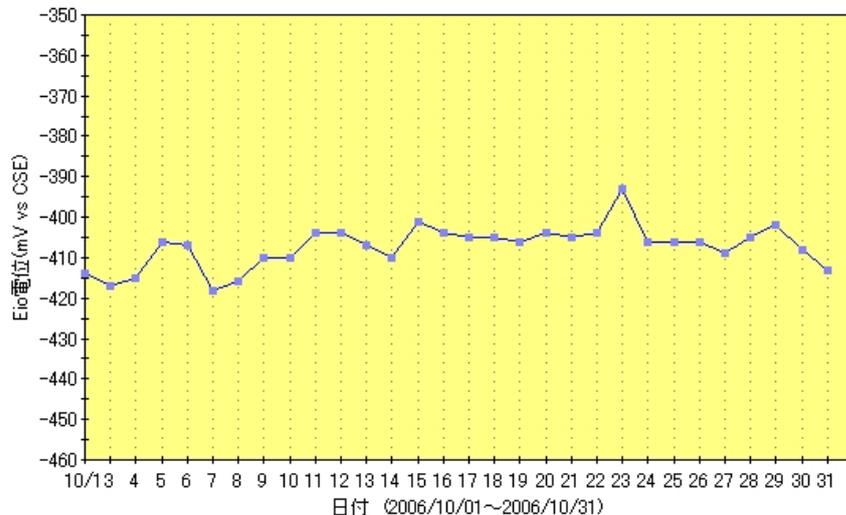
図-3 インスタントオフ電位のモニタリング結果例

管理基準値 :  $-1000(\text{mV}) \leq E_{\text{io}}$

過防食でないことを判定するしきい値

なお、WEB 画面上に複数の情報を一覧表示する際には、図-3に示すように、専門技術者が照合電極や電源装置のしきい値（たとえば、防食管理基準<sup>2)</sup>など）を事前に設定しておき、照合電極や電源装置から得られたデータがそのしきい値を超えない場合は緑色、しきい値に近付くまたは短期的に超える傾向を計測したときは黄色、しきい値を長期的に超えた場合は赤色を自動表示させるようにした。これにより、電気防食システムの全体的な変状を一目で把握できるようになり、しきい値を長期的に超えている部位に対して目視点検など重点的に調査を行い、電気防食システムの修繕の必要性などを早期に

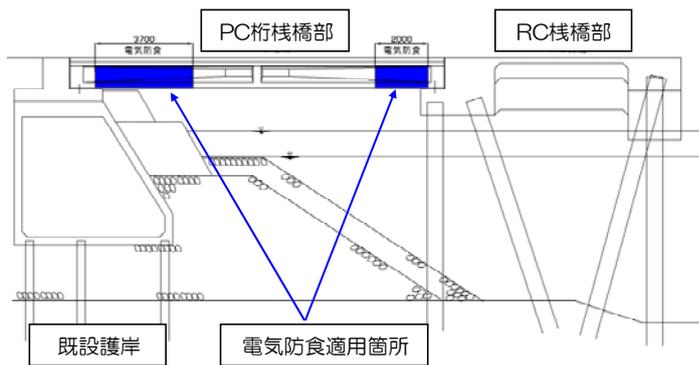
図-5 適用栈橋の構造図

本システムを導入した栈橋は大阪港（大阪府堺市）に位置し、鋼材の荷揚げ栈橋として利用されている。また、図-5、図-6に示すように、延長140mのRC栈橋部と既設護岸が77本のPC桁と鋼桁により繋がれた構造である。

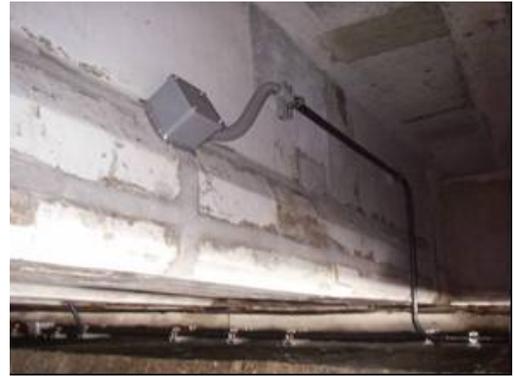
写真-1 PC桁の外観

当該栈橋では近年になって施設全体に塩害劣化が顕在化したため、平成18年度に断面修復工、電気防食工、外ケーブル補強工を中心とした補修・補強工事が実施された。そのうち、PC桁全数（77本）に対しては、写真-1に示すように電気防食工法（チタングリッド陽極：施工面積633m<sup>2</sup>）が適用された。そこで、広範囲の電気防食システムの維持管理方法として、栈橋下での点検が省略でき、さらに専門技術者が日々の防食システムの稼働状況を確認しながら信用性の高い維持管理情報をリアルタイムに提供できる

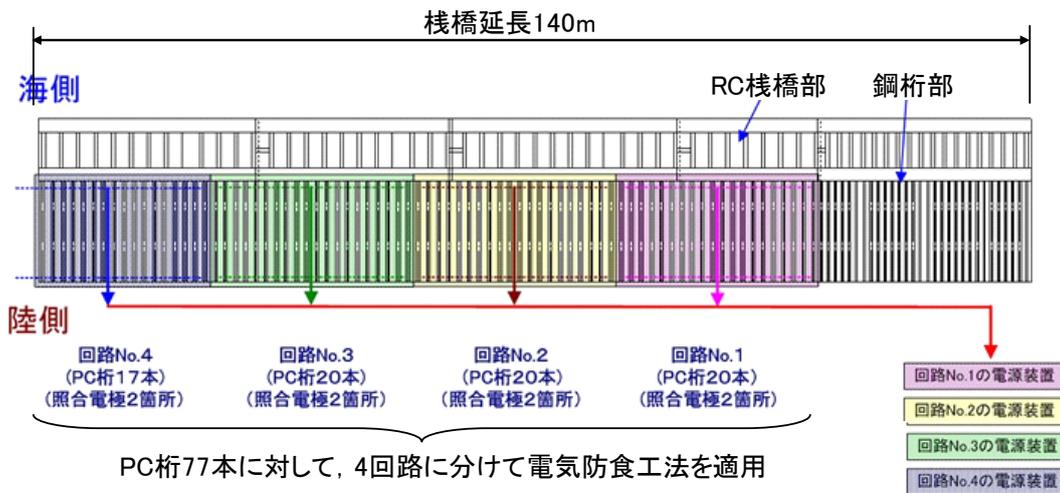
図-6 栈橋の全体平面図および電気防食回路図

なお、電気防食工事は4回路に分けて施工され、1回路につき照合電極（鉛電極）が2個設置された。また、電気防食の維持管理においては、直流電源装置を含む防食回路や防食効果（インスタントオフ電位や復極量）を確認する必要があるため、電気防食システムのモニタリング項目および頻度を表-1に示すものとした。さらに、

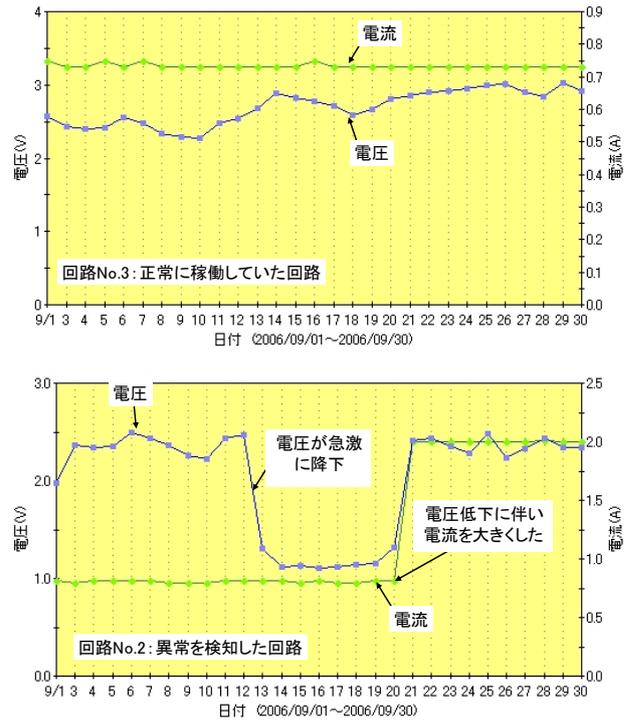
図-7 電源装置のモニタリング状況 (平成 18 年 9 月度)

図-7に回路 No.2 と No.3 における電源装置の電流、電圧のモニタリング状況を示す。この結果を見ると、回路 No.3 は安定した電流、電圧が計測されていたが、回路 No.2 では通電開始後から一定の電流であったにもかかわらず急激に電源装置の電圧が降下する現象が見られた。

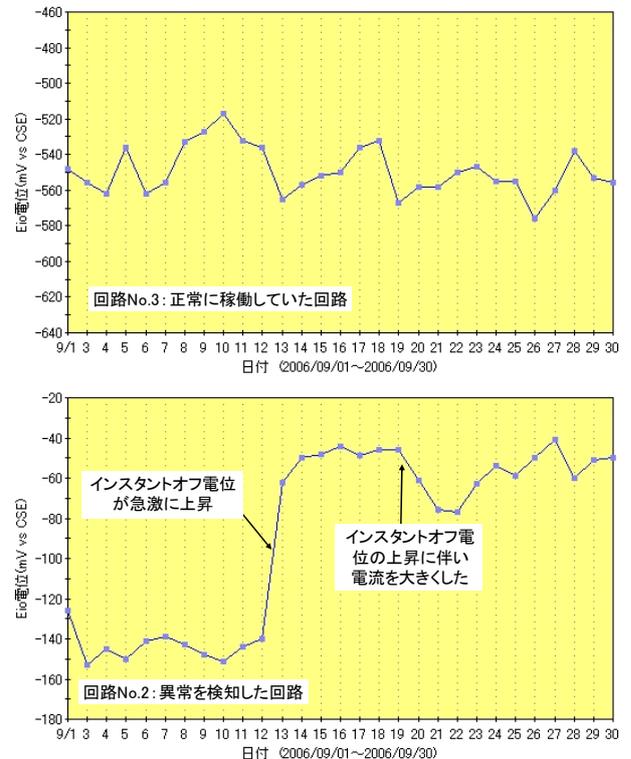
図-8 インスタントオフ電位のモニタリング状況 (平成 18 年 9 月度)

一方、インスタントオフ電位のモニタリング状況を図-8に示す。この結果によると、回路 No.3 におけるインスタントオフ電位は安定していたのに対し、回路 No.2 においては電源装置の電圧の降下と同時に急激にインスタントオフ電位が貴な方向にシフトする現象が確認された。これを受けて、回路 No.2 の防食電流の不足を懸念して電源装置の電流値を大きくしたが、インスタントオフ電位は卑な方向に移行せず、10月1日に測定した復極量においても目標の 100mV が得られていないことを確認した。そのため、回路 No.2 の防食回路に何らかの異常が生じている可能性が考えられた。

そこで、1)直流電源装置内の AD 変換器の故障、2)インスタントオフ電位の測定タイミング、3)通信の異常、4)電気防食回路の配線の異常、5)照合電極の異常など、回路 No.2 の防食システムに異常が発生した原因について直接現地にて確認するため、専門技術者による詳細調査を実施した。詳細調査では、電源装置の表示値、手動テスター値、遠隔監視データのデータ回収状況または通信状況などの確認作業を行った。これ

により回路 No.2 の照合電極に異常があることが判明したため、異常な値を計測した照合電極の

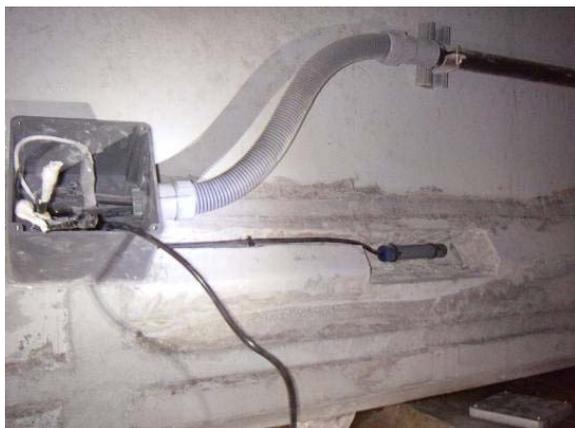
写真-2 照合電極の取替え状況

取替えを実施し（写真-2 参照）、通電を再開した。

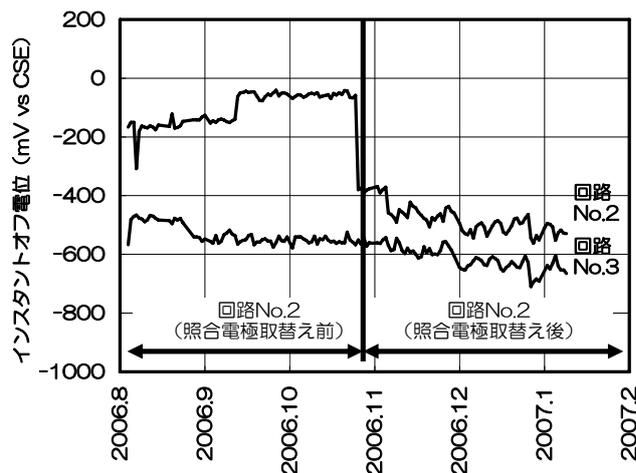
図-9 照合電極取替え後の  
インスタントオフ電位の計測結果

その後のインスタントオフ電位のモニタリング状況を図-9 に示すが、照合電極を取り替えた後は、気温等の変動に対しても回路 No.2 と No.3 は同じような傾向でインスタントオフ電位が計測され、正常に計測できていることを確認できた。なお、復極量についても照合電極を取り替えてからは目標の 100mV が得られていることを確認している。

ニタリングに欠かせない照合電極の異常を早期に発見し、正常な状態に早い段階で復旧できたことから、本システムに期待した効果を十分に発揮できたものと思われる。
