# 論文 地震被害を受けたラーメン高架橋柱の破壊性状に関する実験的研究

**要旨:** 平面形状が不整形, または整形であっても質量配置が不均等なラーメン高架橋においては, 地震時において RC 柱にねじりが作用する可能性が解析的検討により指摘されている。本研究では, 既設のラーメン高架橋の RC 柱を対象に, ねじりの有無をパラメータとした載荷実験を行い, ねじりが RC 柱の耐力および破壊性状におよぼす影響について検討した。そして, 載荷実験における RC 柱の破壊性状と過去の地震における構造物の被害状況の比較から, 質量配置が不均等なラーメン高架橋は, 地震時において 3 次元的に挙動し, RC 柱にねじりが作用する可能性があることを示した。

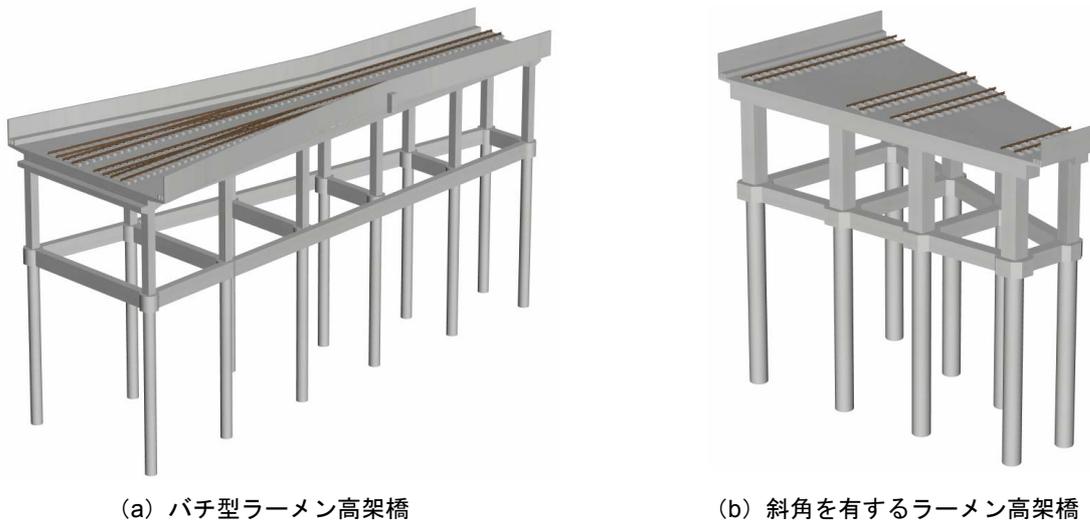
図-1 不整形なラーメン構造物の例

ら, 実構造物においては, 図-1に示す駅分岐部の高架橋の幅が変化する区間で用いられるバチ型や斜角を有するラーメン高架橋などの不整形な平面形状の構造物が存在するため, 地震時の3次元挙動が無視できない場合があると考えられる。また, 幅員の比較的大きな道路を跨ぐ桁を支持する部分によく用いられている1径間のラーメン構造物であるラーメン橋台などの質量配置が不均等な構造物においても同様の状況が考えられる。

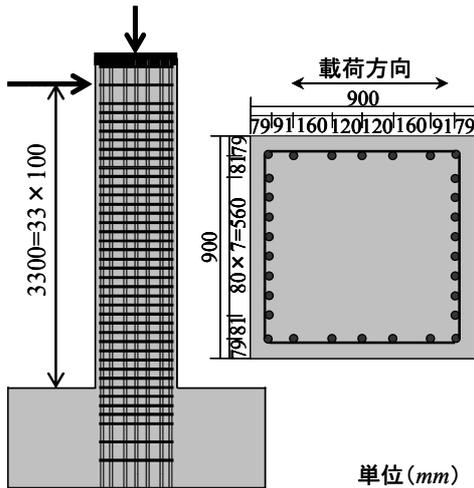
(No.1は基部から1800mm以上の帯鉄筋は150mm間隔)  
図-2 供試体形状および寸法 (共通)

供試体の諸元, 材料試験値, および荷重方法を表-1, 供試体の形状および寸法を図-2に示す。なお, No.1については, 既往の研究<sup>5)</sup>における実験結果を用いたため, 材料試験値については, No.2と若干異なる値を示している。また, 帯鉄筋の接合は, No.1は鋭角フック, No.2はフラッシュバット溶接により行った。ただし, No.1, No.2ともに帯鉄筋の破断, またはフックの解除は生じていないことから, 帯鉄筋の接合方法の相違による影響はないと考えられる。また, 鉛直荷重は, 標準的なラーメン高架橋のRC柱における地震時の軸力変動を考慮し, 軸圧縮応力を3.87N/mm<sup>2</sup>とした。

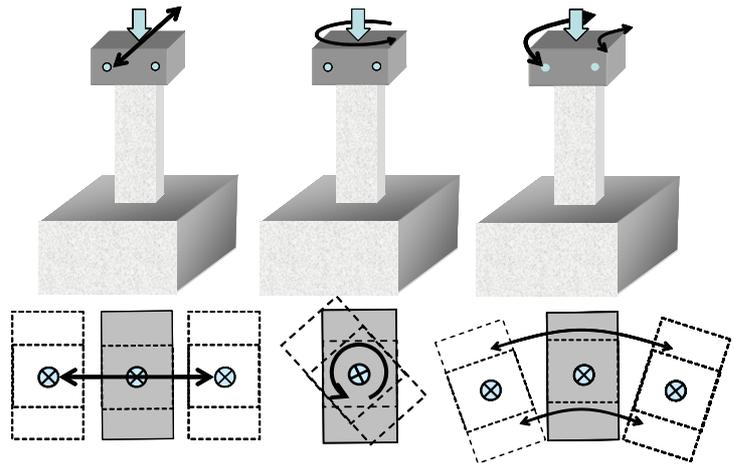
(a) No.1 (b) No.2 (荷重1) (c) No.2 (荷重2)  
図-3 荷重点の履歴

No.1については, 降伏変位 $\delta_y$  ( $\delta_y$ : RC柱の最外縁の軸方向鉄筋が降伏ひずみに達したときの荷重点変位)を基準変位とした正負交番3回繰返し荷重である。一方, No.2については, ねじりひび割れ発生変位を基準変位としたねじりのみによる正負交番1回繰返し荷重(荷重1)を行った後, 曲げとねじりの同時荷重(荷重2)を行った。荷重点におけるNo.1とNo.2の荷重点履歴を図-3に示す。また, 荷重2において作用させたねじり量は, 0.07deg./m/ $\delta_y$ とした。これは, 標準的なラーメン橋台に

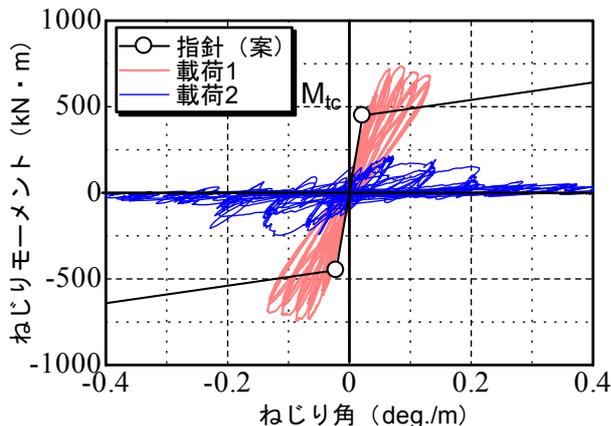
図-5 ねじりモーメント-ねじり角関係 (No.2)

No.2における荷重1と荷重2により得られたRC柱のねじりモーメント-ねじり角の関係を「コンクリート構造の限界状態設計法指針（案）」<sup>6)</sup>にしたがってもとめた算定値とともに図-5に示す。図-5より、ねじりモーメント-ねじり角関係の算定値は、ねじりのみ荷重した荷重1の結果を概ね評価できることがわかる。ねじり剛性が大きく低下するねじりひび割れ発生荷重  $M_{tc}$  は、帯鉄筋比が0.79%の曲げ破壊型のRC柱を対象とした既往の研究<sup>7)</sup>と同様に算定値の1.5倍程度あり、履歴特性はこれまでに経験した最大点、および原点を指向するタイプであることがわかる。また、ねじりひび割れは、ねじり角が約0.03deg/mに達したとき、柱高さ中央に発生した。なお、帯鉄筋に発生した最大ひずみは、降伏ひずみの1/2の1000 $\mu$ 、作用した最大ねじり量は約0.13deg/m/ $\delta_y$ であり、RC柱の残留ねじり変位はほとんどなかった。

一方、曲げとねじりを同時に作用させた荷重2においては、軸方向鉄筋が降伏し、ねじり変形が柱基部に集中するため、ねじり剛性が大きく低下することがわかる。つまり、曲げ降伏するRC柱においては、ねじり破壊する可能性は極めて小さいといえる。

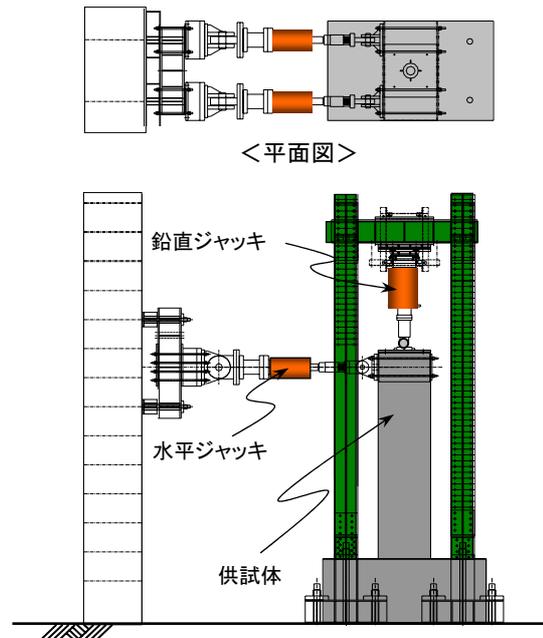
図-4 荷重装置図

曲げとねじりを同時に作用させた荷重2は、図-4に示すように、反力床に固定した供試体の上端を2台の水平ジャッキにより異なる変位をあたえることによって行った。また、正負交番荷重における基準変位は、2台の水平ジャッキの平均変位である部材軸における変位とした。なお、実験におけるおもな測定項目は、荷重点の荷重と変位、および鉄筋のひずみである。

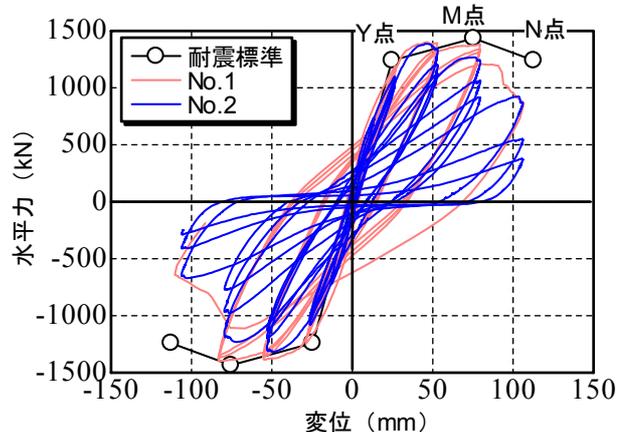
図-6 水平力-変位関係 (No.1, No.2)

曲げのみ受ける No.1 と曲げとねじりを同時に受ける No.2 の荷重実験より得られたRC柱の荷重-変位関係を耐震標準にしたがって算定される限界値であるY点、M点、N点（Y点：降伏変位、M点：最大荷重を維持できる最大変位、N点：降伏荷重を維持できる最大変位）からなる骨格曲線とともに図-6に示す。

供試体は、曲げ降伏後のせん断破壊の可能性のある曲げせん断耐力比がほぼ1のRC柱であるため、No.1において、M点変位に達した3 $\delta_y$ の繰返しによって荷重の低下がみられた。また、曲げとねじりを同時に受けるNo.2においては、M点変位に達する前の2 $\delta_y$ の繰返しによって荷重の大きな低下がみられた。そして、3 $\delta_y$ の繰返し終了時においては、最大荷重の50%程度まで低下し、4 $\delta_y$ の繰返しにより破壊に至った。このように、曲げと同時にねじりが作用することによって、荷重の低下が顕著になることがわかった。

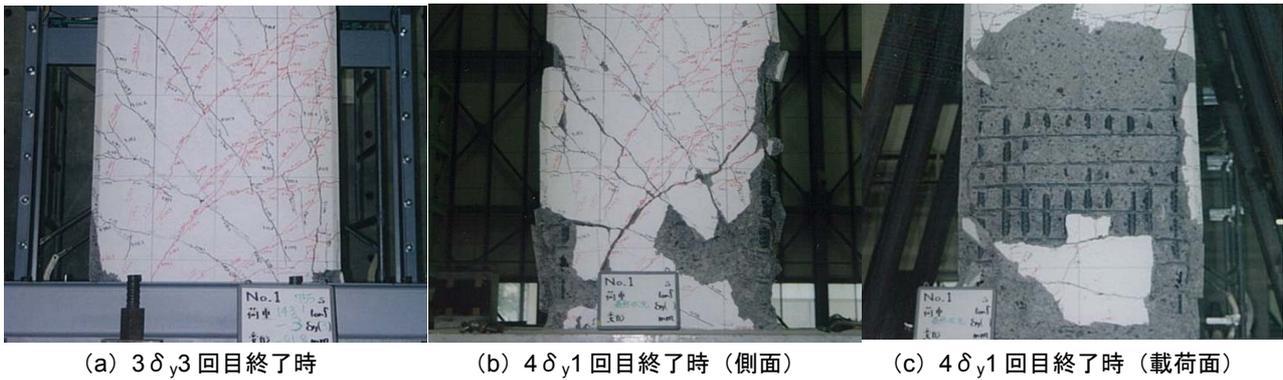
図-7 No.1の破壊状況

(a)  $3\delta_y$  3回目終了時 (b)  $4\delta_y$  1回目終了時 (側面) (c)  $4\delta_y$  1回目終了時 (載荷面)

曲げのみ受ける No.1 においては、 $2\delta_y$  の繰返しにおいて柱基部の圧壊が発生したが、軸方向鉄筋の座屈、および帯鉄筋の降伏はみられなかった。ここで、 $3\delta_y$  以降の損傷状況を図-7 に示す。 $3\delta_y$  の繰返しにおいて、柱高さ中央付近の帯鉄筋の降伏、柱基部のコンクリートのはく離、はく落がみられ、荷重が低下した。そして、 $4\delta_y$  の 1 回目の繰返し載荷によって柱基部 1.5D (D: 柱幅) 程度の範囲のコンクリートが大規模にはく離、はく落し、破壊に至った。また、軸方向鉄筋の座屈長は、1D 程度と大きく、座屈の程度は小規模であった。なお、帯鉄筋は、柱基部から柱高さ中央までの鉄筋が降伏に至った。

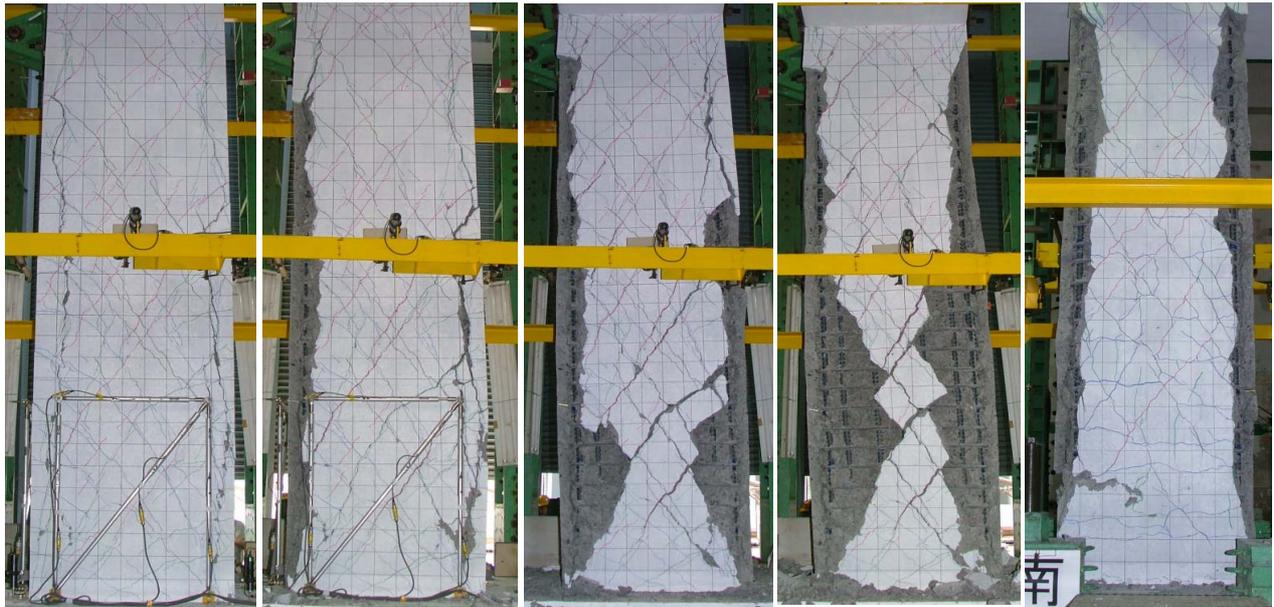
図-8 No.2の破壊状況

(a)  $2\delta_y$  3回目 (側面) (b)  $3\delta_y$  1回目 (側面) (c)  $4\delta_y$  1回目 (側面) (d)  $4\delta_y$  2回目 (側面) (e)  $4\delta_y$  1回目 (載荷面)

一方、曲げとねじりを同時に受ける No.2 においては、 $2\delta_y$  において柱基部のコンクリートの圧壊と同時に、載荷側面において最外縁の軸方向鉄筋に沿った鉛直ひび割れが柱基部から発生した。ここで、 $2\delta_y$  以降の損傷状況を図-8 に示す。図-8 (a) に示すように  $2\delta_y$  の 3 回目の繰返し載荷において、柱高さ全長にわたる顕著なひび割れへと進展した。この鉛直ひび割れの進展に起因し

て、 $2\delta_y$  の繰返し載荷において荷重が大きく低下したと考えられる。そして、図-8 (b) に示すように  $3\delta_y$  の 1 回目の繰返し載荷において、4 隅のコンクリートが柱全長にわたってはく落した。また、帯鉄筋は柱基部から 1D 位置の帯鉄筋のみ降伏に至った。さらに、図-8 (c) (d) に示すように  $4\delta_y$  の繰返し載荷において、載荷側面のコンクリートが大規模にはく落し、かぶりは全面にわたりはく離した状況であった。一方、載荷面については、曲げのみ載荷した No.1 のように、柱基部において、軸方向鉄筋の座屈、およびコンクリートのはく離、はく落がみられないことが、図-8 (e) からわかる。また、 $3\delta_y$  の繰返し載荷によって新たに降伏に至った帯鉄筋はみられなかった。なお、ねじりによる載荷直角方向の変形量は、 $3\delta_y$  の載荷時においても数 mm 程度であることから、面外曲げの影響は小さいと考えられる。

一方、載荷実験においても、曲げとねじりを同時に受ける場合においては、図-8 に示したように 4 隅の軸方向鉄筋に沿った鉛直ひび割れが発生し、そして、鉛直ひび割れの進展にしたがって 4 隅のコンクリートがはく落した。さらに、RC 柱の載荷側面においては、全面にわたりコンクリートのはく離、およびはく落がみられた。

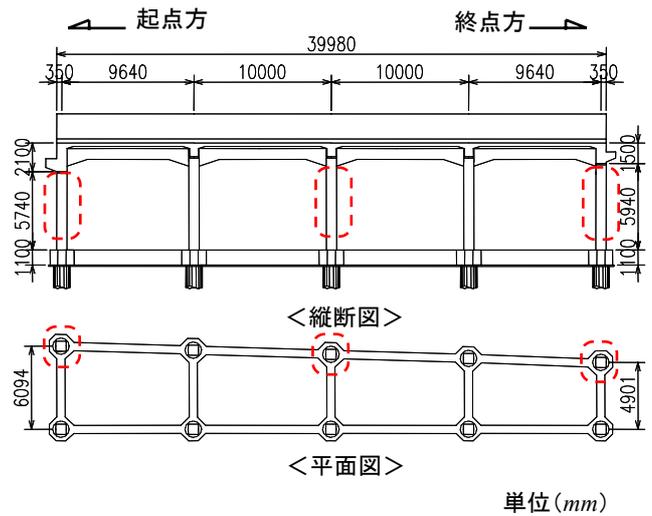
単位(mm)  
 ○ 図-10 において損傷を示した RC 柱  
 図-9 対象としたラーメン高架橋一般図

対象としたラーメン高架橋の一般図を図-9 に示す。当該の構造物は、昭和末期に設計された駅部のバチ型の4径間ラーメン高架橋である。また、駅分岐部に位置するため、高架橋幅が起点方と終点方で異なる不整形な平面形状の構造物といえる。なお、RC 柱の帯鉄筋比は0.3%程度であり、材料強度の推定値から算定した曲げせん断耐力比は1程度と本研究における供試体と同等である。

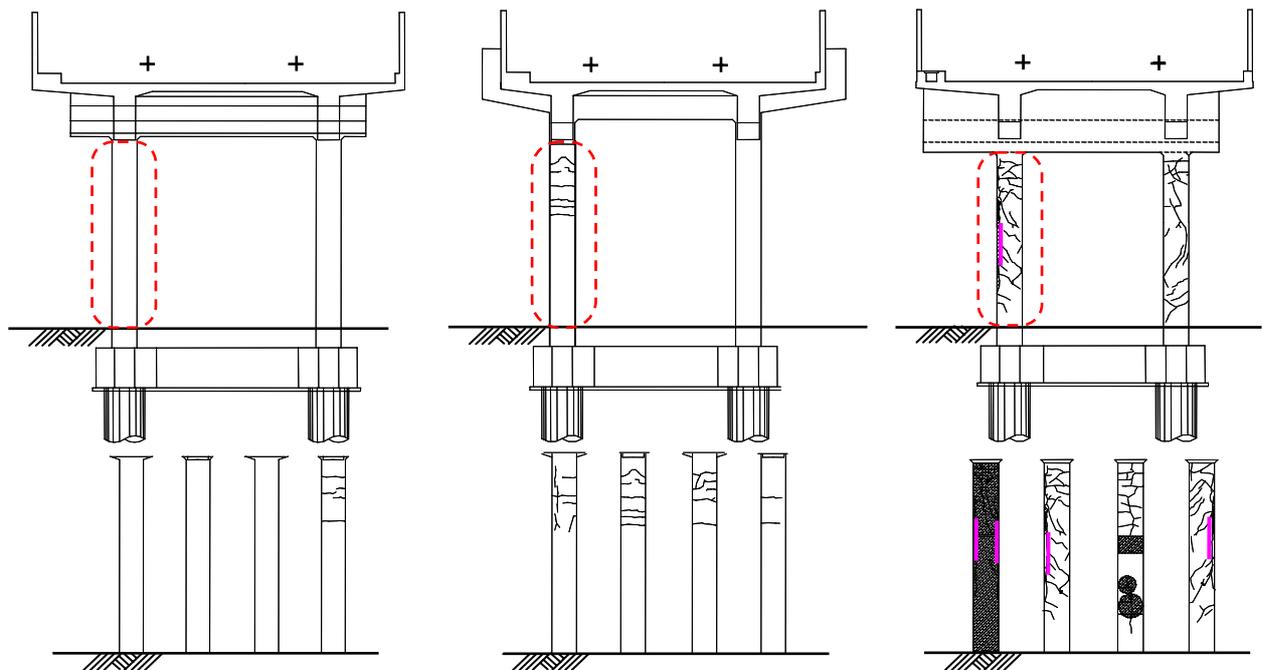
図-10 ラーメン高架橋の損傷図

起点方、中間部、および終点方の RC 柱における損傷状況を図-10 に示す。当該のラーメン高架橋の損傷は、高架橋幅の小さい終点方の端部の RC 柱に集中しており、起点方に向かうにしたがって、損傷の程度が徐々に小さくなり、起点方の端部の RC 柱においては、損傷がほとんどみられなかった。また、損傷の程度が大きい終点方の RC 柱においては、柱高さ中央に斜めひび割れが多数みられた。このことから、地震時において終点方の RC 柱にねじり変形が生じた可能性が考えられる。さらに、

当該のラーメン高架橋においては、図-10 からわかるように桁受け部、および片持ちスラブについても、左右の張出し長さが異なっていることから、橋軸直角方向においても、質量配置が不均質な構造物といえる。これも、ねじりが作用する要因のひとつと考えられる。

(a) 起点方の端部左柱 (4 面)

(b) 中間部左柱 (4 面)

(c) 終点方の端部左柱 (4 面)

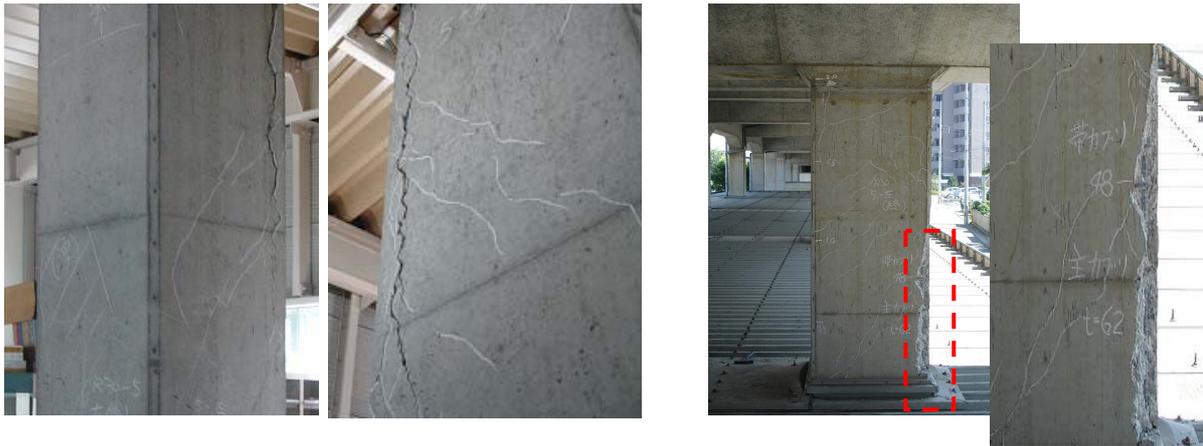
図-11 終点方の端部左柱の損傷状況

ねじりが作用した可能性がある終点方の RC 柱においては、図-11 に示すように柱高さ中央において、4隅の軸方向鉄筋に沿った鉛直ひび割れ、および4隅のコンクリートのはく落がみられた。そして、RC 柱の橋軸直角方向面においては、大規模なかぶりのはく離がみられた。

(a) 4 隅の軸方向鉄筋に沿った鉛直ひび割れ

(b) 4 隅のコンクリートのはく落

このように、ねじりが作用した可能性がある実構造物における RC 柱の損傷は、曲げとねじりの同時載荷による載荷実験により観察された破壊性状と類似するものであった。このことから、平面形状が不整形、または質量配置が不均等なラーメン高架橋の RC 柱においては、地震時にねじりが作用する可能性があると考えられる。また、ねじりにより実際に損傷する可能性があることが、載荷実験と地震被害の破壊性状の検討によりわかった。ただし、曲げとねじりによりラーメン高架橋の RC 柱が、このような損傷に至る詳細なメカニズムの解明については、さらなる実験、および解析的な検討が必要であるとされる。
