論文 大型コンクリート円柱内部における湿度およびひずみの測定による ASR 表面ひびわれ発生過程の解明

要旨: 大型コンクリート円柱供試体内部におけるひずみおよび相対湿度の測定結果から、ASR 劣化構造物表面におけるひび割れ発生過程の解明を試みた。温度 40℃、相対湿度 70%の促進環境下におかれた大型コンクリート円柱供試体は、表面部分から徐々に乾燥し、ASR が発生しなくなる限界湿度 80%を下回っても、供試体の中央近傍は高湿度環境下にあるため、ASR 膨張が継続する。その結果、コンクリート体内部にひずみ差が生じ、表面ひび割れが発生することが明らかになった。本研究で得られた実験結果は、表面ひび割れ発生限界膨張ひずみを求める簡易計算法によって求められた推定結果とも極めてよく一致する。

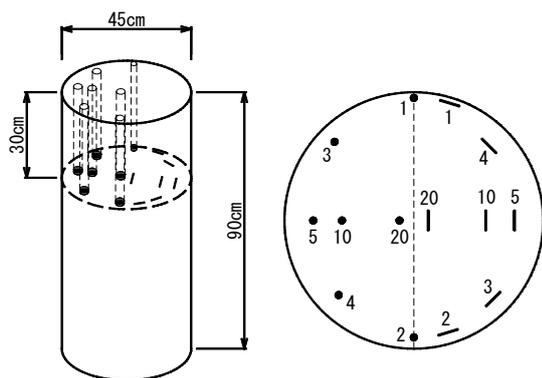
図-1 大型供試体中の温湿度計、ひずみ計の埋設位置

供試体の作製においては、高さ 60 cm までの第 1 層を打設した直後に、図-1 に示すように、側表面から 1 cm、2 cm、3 cm、4 cm、5 cm、10 cm、20 cm の各位置にひずみ測定方向が円周の接線方向となるようにひずみ計を埋設した。

次に、埋設したひずみ計の位置が動かないように注意深く第 2 層（高さ 60 cm～90 cm 部分）を打設した後、供試体上部から温湿度計埋設のための空間を作るために、先端に直径 10 mm、長さ 10 mm の突起をもった直径 30 mm、長さ 400 mm のアクリル棒を図-1 に示した温湿度計埋設位置（ひずみ計埋設位置と同じ 60 cm の高さ：図中黒丸印）を目指して供試体上面から精度よく鉛直に埋設し、コンクリート打設 1 日後に上記アクリル棒を抜き取った。

クリル棒（中央に直径 6 mm の穴を開けたもの）に直径 6 mm の湿度センサーを接着剤で固定した湿度計ユニットを準備しておいた。これらの温湿度計ユニットを、7 箇所の温湿度計埋設空間（直径 30 mm、深さ 300 mm）の最深部に挿入した後に、残りの上部 260 mm 部分を表-2 に示すコンクリートから粗骨材を除いたモルタルで充填した。なお、図-1 中の太線はひずみ計を、黒丸印は温湿度計を示し、数字は側表面からの埋設深さを表す。

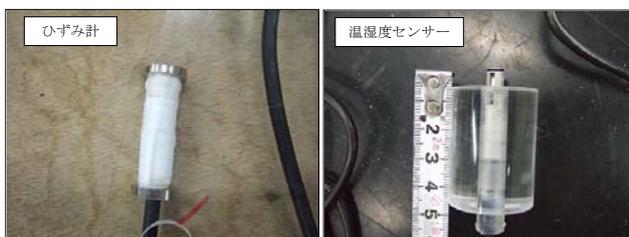
写真-1 埋設した温湿度計ユニットとひずみ計

設置したひずみ計は埋設型ひずみ計（標点距離 50 mm、容量 $5,000 \times 10^{-6} \mu \epsilon$ ）、温湿度計は高分子温度センサ（直径 6 mm、温度・湿度測定範囲 $-10 \sim +80^\circ\text{C}$ 、 $20 \sim 95\% \text{rh}$ ）であり（写真-1）、温湿度計は埋設前に温度 35°C 、相対湿度 60% の環境下でキャリブレーションを行った。

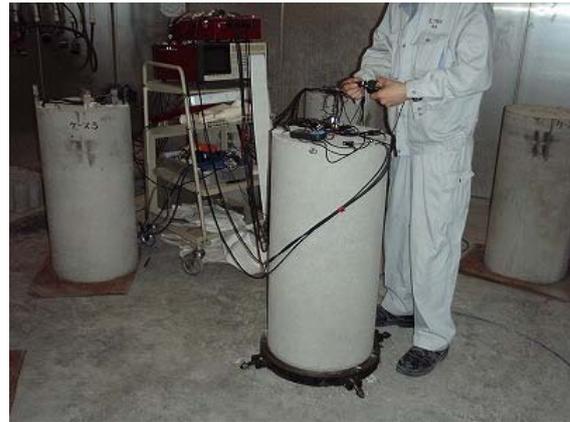
写真-2 促進養生室内の大型円柱供試体

促進養生室に設置した大型コンクリート円柱供試体を写真-2 に示す。

温湿度計ユニット埋設後（供試体作製後 1 日）直ちに促進膨張試験を開始した。養生条件は、材齢 73 日まで温度 35°C 、相対湿度 60%、それ以降は温度 40°C 、相対湿度 70% とした。

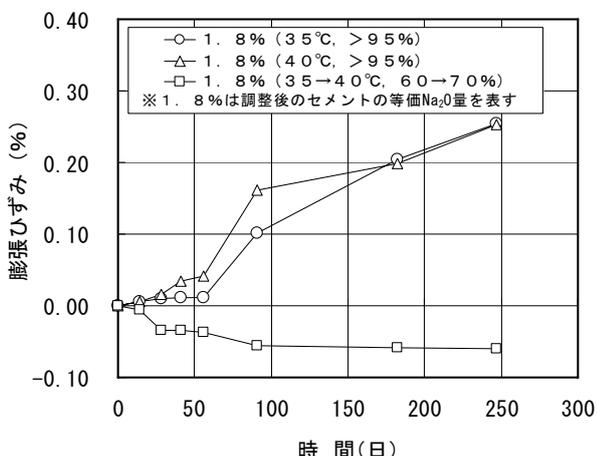
図-2 コンクリート直方供試体の膨張ひずみ曲線

図-2は、反応性骨材を用いて作製したコンクリート直方体（10 cm×10 cm×40 cm）を温度 35℃および 40℃、相対湿度>95%の環境下に、また大型コンクリート円柱と同環境に置いたときの膨張ひずみ曲線を示したものである。この図から、コンクリート供試体は 40 日において多少膨張し始めるが、急速な ASR 膨張は 60 日以後発生することが分かる。

また、図-2に示されるように、コンクリート円柱供試体と同環境に置かれた直方供試体（10cm×10cm×40cm）のひずみ-時間曲線から、相対湿度(60%→70%)においては、乾燥収縮のみが進行し ASR 膨張が生じていないことがわかる。

図-4から、大型コンクリート円柱においては、表面からの深さ1cm~4cm範囲の材齢91日における相対湿度は81%~83%の範囲に達することが分かる。前述のように、この範囲の湿度をもつコンクリートでは僅かなASR膨張が発生する。しかし、一般に、コンクリートの乾燥収縮は容積/表面積比に依存する。φ45cm×90cm、φ10cm×20cmコンクリート円柱および10cm×10cm×40cm直方体の容積/表面積比は、それぞれ、9.0、2.0および2.2である。したがって、図-2に示されるように、相対湿度が60→70%の環境下にあるコンクリート直方供試体は材齢91日で約0.05%だけ収縮するという結果を考慮すると、φ10cm×20cmコンクリート円柱も材齢91日まで収縮していた可能性が高い。相対湿度が60→70%環境で養生した反応性骨材供試体の材齢91日における圧縮強度の低下はASR膨張に起因するものではないようである。

図-2に示すように、コンクリート円柱の表面ひびわれ発生時(材齢150日)の温度35°C、40°Cにおけるコンクリート直方体の膨張ひずみの平均値は0.18%であり、簡易計算法によって得られる表面ひびわれ発生限界膨張ひずみの推定値は、表面ひびわれ発生時(材齢150日)におけるコンクリート直方体の膨張ひずみに極めて近い値を示す。

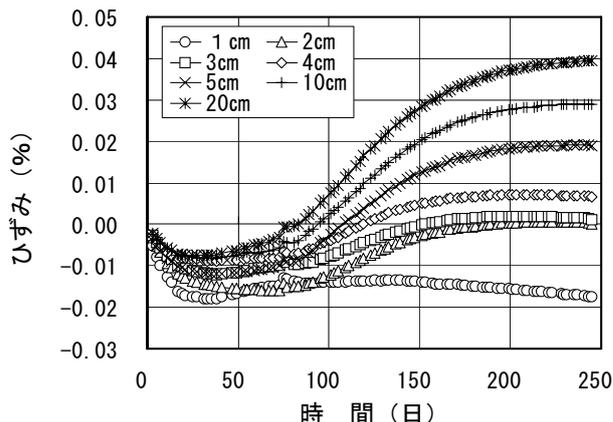
図-3 大型コンクリート円柱内部のひずみの時間に伴う変化

反応性骨材を用いて作製したコンクリート円柱の表面からの深さ 1cm, 2cm, 3cm, 4cm, 5cm, 10cm, 20cm の各位置で測定されたひずみおよび相対湿度の時間に伴う変化をプロットすると図-3, 4 のようである。

図-3より明らかなように、深さ 2cm 位置を除いて、各深さにおいて生じる収縮ひずみ（圧縮ひずみ）は、約 40 日まで時間の経過にしたがって増大するが、その後、ひずみ-時間曲線は、多少膨張ひずみ（引張ひずみ）の発生を示すようになる。

深さ 2cm 位置では材齢約 70 日まで収縮ひずみ（圧縮ひずみ）は増大し、その後膨張方向に反転して徐々に膨張ひずみが増大するようになる。

において材齢 110 日以後も時間とともに増大する引張ひずみは、その位置より内部で発生する ASR 膨張に起因すると言える。その後、非膨張層フロントは徐々に内部に向かって進行し、材齢 145 日以後、表面から深さ 4cm 以下の部分の相対湿度は 80%以下となる。しかし、図-3に示されるように、深さ 2cm, 3cm, 4cm における材齢 145 日以後の膨張ひずみは依然増加するが、その増加分は小さく、測定ひずみは材齢約 200 日以後ほぼ一定となる。また、深さ 1cm 位置で測定されるひずみは、収縮（圧縮）から膨張（引張）へ反転した後、材齢 140 日あたりまでは多少膨張方向に向うが、その後再び非常にゆるやかに収縮する傾向を示す。この深さ 1 cm における特異なひずみ挙動は、表面に近い部分では乾燥収縮が大きくなることによるものと思われる。

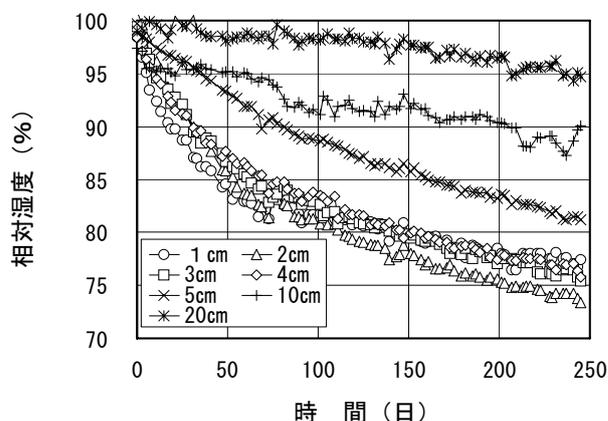
図-4 大型コンクリート円柱内部の相対湿度の時間に伴う変化

一方相対湿度の測定結果（図-4）については、材齢約 110 日（コンクリート直方体の急速な ASR 膨張開始後約 50 日）でコンクリート円柱の表面から 2cm 位置における測定値は ASR 膨張が生じなくなる限界値 80%に達する。

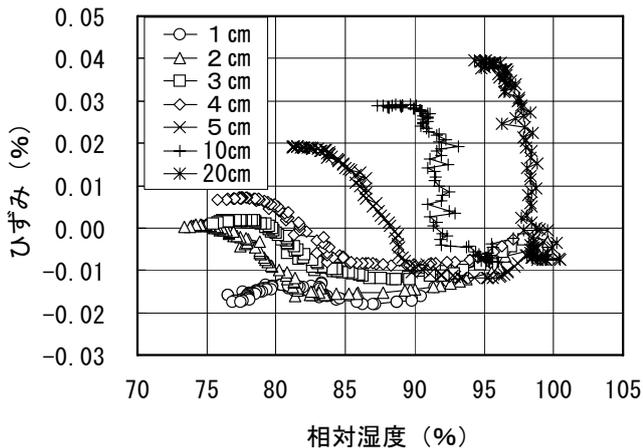
図-5 コンクリート円柱内部のひずみと相対湿度の関係

ひずみのいずれであるかは、相対湿度とひずみの関係をプロットすることによって得られる図-5によってより明確に示される。

この図に示されるように、測定開始以後現在まで相対湿度 80%以上の高湿度下にある深さ 5cm, 10cm, 20cm における膨張ひずみは時間とともに次第に増大している。すなわち、深さ 5cm 以上の中央部分では材齢約 40 日以後 ASR 膨張が持続している(図-2, 3, 4)。

一方、表面から 1cm, 2cm, 3cm, 4cm の各位置では、コンクリートの膨張開始以前(材齢 40 日以前)においては、湿度の低下とともに収縮ひずみ(圧縮ひずみ)が増大しているが、各位置毎に相対湿度(82~86%)の範囲のある湿度から、測定ひずみは膨張の方向に反転し始める。また、特異なひずみ挙動を示す深さ 1cm 位置のひずみを除いて、各位置の膨張ひずみは、相対湿度が 80%以下になっても増大し続けている。特に、深さ 2cm 位置における膨張ひずみは、限界相対湿度 80%以下でも、湿度の低下にもなっただけでかなり大きく増大する。このことから、相対湿度 80%以下で表面から 4cm 以浅の部分において生じる膨張ひずみは円柱の中央部分の膨張に起因することがわかる。また、表面から 4cm 位置における相対湿度は、コンクリート直方体の急速な膨張開始直後(材齢約 65 日)に 85%に達する(図-4)。一般に相対湿度 85%における ASR 膨張量は非常に小さいという事実(例えば文献3)では約 0.0015%)を考慮に入れると、コンクリートの急速な ASR 膨張開始後(約 60 日以後)深さ 4 cm 以浅の表面近傍の膨張ひずみの大部分は、その部分のコンクリート自体の ASR 膨張によるものではなく、内部のより大きな ASR 膨張に起因するものであると言える。

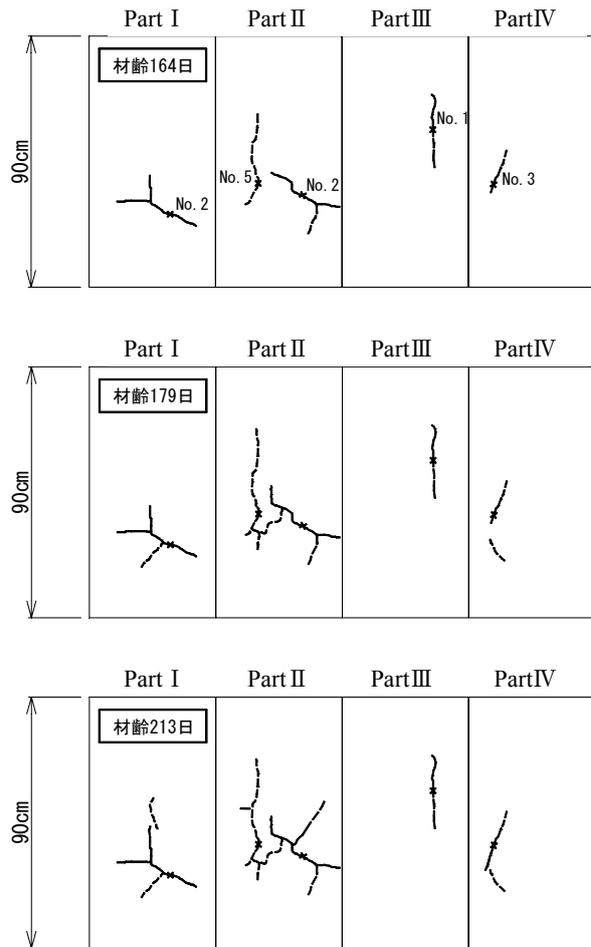
図-6 大型コンクリート円柱に発生したひび割れ

大型コンクリート円柱供試体の促進膨張期間の全期間、内部のひずみおよび相対湿度の測定とともに供試体表面のひび割れ発生の有無とその進行程度を注意深く観察したところ、促進膨張試験開始後 150 日目に、円柱供試体表面の 5 箇所において、ほぼ縦方向にひび割れが発生していることを確認した(ひびわれ幅: 0.1mm)。

図-6 はひび割れ発生から 14 日後の材齢 164 日目、表面から深さ 4 cm および 5 cm までのひずみ変化が落ち着いた 179 日目、材齢 213 日目のひび割れパターンを示す(図-3 参照)。図中の点線部はひび割れ幅が 0.10

mm未満の部分、実線部は0.10mm以上の部分を示す。

供試体表面に発生するひび割れは、材齢が進むにつれてその数や範囲が拡大し、ひび割れ幅も増大していることがわかる。また、材齢213日以降はひび割れの進展は殆ど見られなかった(図-6, 表-3)。

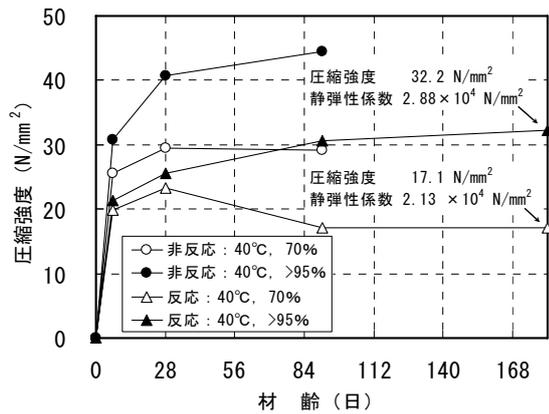
図-7 圧縮強度試験結果

大型コンクリート円柱供試体と同じコンクリートでφ10cm×20cm円柱供試体を作製し、温度40°C、相対湿度>95%、および大型円柱供試体と同環境(温度35→40°C、相対湿度60→70%)で養生した供試体の圧縮強度の変化を図-7に示す。大型円柱供試体と同環境で養生した非反応性供試体の圧縮強度は相対湿度>95%養生のものと比較して、低湿度環境のために圧縮強度は低い。反応性骨材コンクリート供試体も同様の傾向を示すが、非反応性供試体と比較してNaOHの添加の影響のためさらに強度は低い。特に、大型円柱供試体と同環境で養生した反応性骨材コンクリートにおいては、材齢28日と91日の間で強度がかなり低下している。

表面ひびわれ発生時(材齢 150 日)において反応性骨材大型円柱供試体内部の各位置で測定されたひずみを非反応性骨材大型供試体内部のひずみ(乾燥収縮ひずみ)で補正し、材齢 180 日におけるφ10cm×20cm 円柱供試体に対して得られた静弾性係数(図-7)を用いて表面からの深さ 4 cm までの各位置における応力を計算した結果を表-4に示す。
