# 報告 塑性ヒンジ部に重ね継手を有する RC 矩形柱の交番載荷試験

**要旨：**鉄道構造物等設計標準・同解説コンクリート構造物<sup>1)</sup>（以下、RC 標準）によると、軸方向鉄筋の継ぎ手は、部材接合部から断面高さの 1.5 倍の範囲の塑性ヒンジ領域には、原則、設けてはいけないこととなっている。しかし、構造物の段階施工時などにおいては、塑性ヒンジ領域に軸方向鉄筋の継手を設けなければならない場合が想定される。そこで、塑性ヒンジ領域に軸方向鉄筋の重ね継手を設け、高強度帯鉄筋で囲繞した場合の変形性能を確認するため、縮小モデル試験体による水平交番載荷試験を行った。その結果、高強度帯鉄筋の配置形状およびせん断耐力比とじん性率との間に、一定の相関関係があることがわかった。

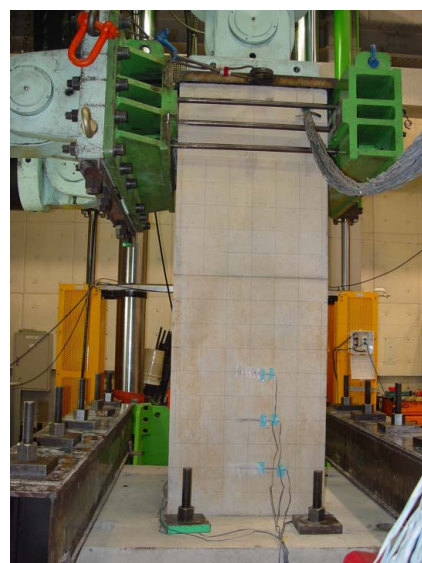
写真－1 荷重状況 (全景：側面)

試験体はフーチング部分と反力床とをPC鋼棒で固定した。試験体の柱頭部に鉛直ジャッキにより0.98N/mm<sup>2</sup>の軸方向圧縮力を荷重し、フーチング天端から高さ1,650mmの荷重点にて水平交番荷重を行った。荷重状況を写真－1に示す。

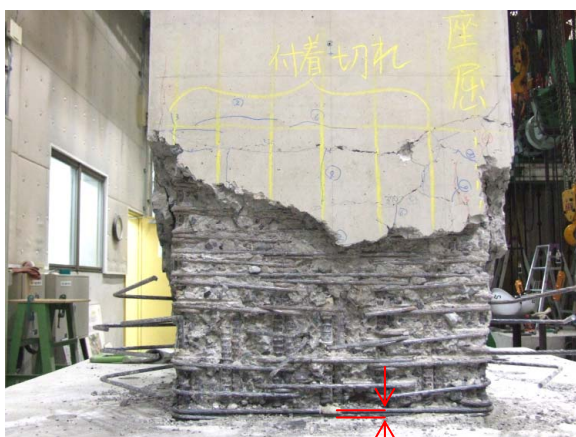
写真—6 試験終了後の軸方向鉄筋の状況  
（載荷面：SP筋切断後）

鉄筋の付着切れが見られた試験体は、かぶりコンクリートが剥落した区間より上方においてもかぶりコンクリートの浮きが見られた。試験終了後にかぶりコンクリートを除去して SP 筋を切断して観察したところ、軸方向鉄筋の付着が劣化し上下に移動していたことが確認できた（写真—6）。また、鉄筋の破断により試験を終了

耐力の明確な低下は、No.1 および No.5 は軸方向鉄筋の付着切れ、No.3 は基部の圧縮破壊とその後の軸方向鉄筋の破断により生じた。
