# 報告 異種強度コンクリートによって接合された床スラブ打ち継ぎ面のせん断強度に関する現場実験

**要旨：**低強度コンクリートを有する学校校舎の耐震改修として、既存建物の外側に RC フレームを増設する案が挙げられ、増設 RC フレームによって耐震補強の効果を得るためには、既存建物と増設 RC フレームの接合部分が十分なせん断強度を有するか検証する必要性が生じた。耐震改修案の妥当性を検証するために、既存の低強度コンクリート床スラブと新設した普通強度コンクリート床スラブにおける打ち継ぎ部が、耐震改修設計において必要とされたせん断強度を有していることを確認する実験を行い、床スラブ打ち継ぎ部のひび割れ発生強度および最大せん断強度を明らかにした。

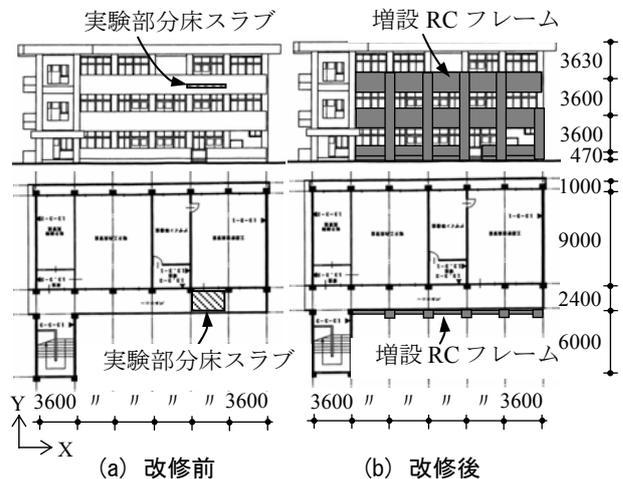
図-1 耐震改修が行われた既存 RC 学校校舎 (単位:mm)

耐震改修前および耐震改修後の RC 学校校舎を図-1 に示す。耐震改修後の建物は、低強度コンクリートを含む既存建物と剛強に設計された増設 RC フレームが一体となって地震力に抵抗することで、建物全体の耐震性能が確保される。ここで、地震時に既存建物に作用する力は、各階の床スラブを通じて増設 RC フレームに伝達されるため、増設 RC フレームによる耐震補強の効果が発揮されるか否かは、床スラブが十分な応力伝達能力を有しているか否かが要となる。しかしながら、この床スラブは、低強度コンクリートを含む既存の床スラブと、RC

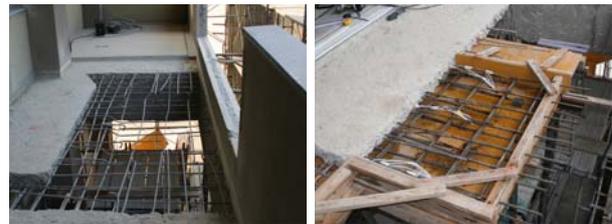
(a) 既存床スラブ削り後 (b) 新設床スラブ打設前

実験は実際に耐震改修工事が予定された学校校舎3階の床スラブの一部分のコンクリートを削り（写真-1(a)参照）、スラブ筋の台直しを行った後、型枠を設け（写真-1(b)参照）、新設する床スラブのコンクリートを打設した。その後、写真-2に示されるように油圧ジャッキを設置して、既存床スラブと新設床スラブとの打ち継ぎ部に正負繰り返しの直接せん断力を作用させた。

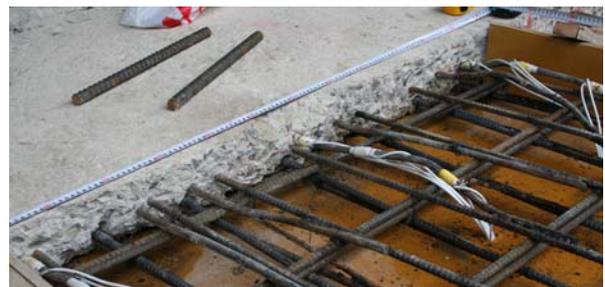
(c) 床スラブ打ち継ぎ面

床スラブ打ち継ぎ面の状況を写真-1(c)、新設床スラブの配筋図および床スラブ打ち継ぎ部断面を図-3 にそれぞれ示す。既存床スラブには 13φ と 8φ の丸鋼が配されていた。改修後、床スラブ打ち継ぎ部における断面で

は、上端筋として 13φ の丸鋼が 7 本配され、下端筋は既存床スラブの下端筋位置に穿孔し、金属拡張系あと施工アンカーを用いて定着した 7 本の D13 異形鋼を配筋した。新設床スラブには、さらに直交方向に 4 本の D13 異形鋼を配しており、試験部分は表-4 に示した鉄筋が混在した状態となっている。なお、床スラブは実際の耐震改修工事と同様に電動ピックで研った後、打ち継ぎ部断面を平滑にする等の特別な処理は行わずに、新設床スラブコンクリートを打設しているの、既存床スラブの打ち継ぎ面は骨材等による凹凸を有する断面となっている。

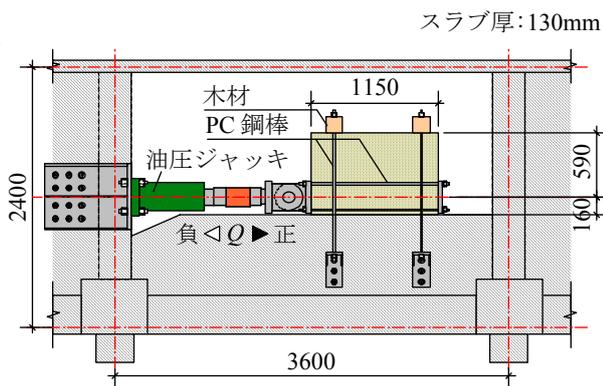
図-2 荷重方法 (単位:mm)

载荷方法の詳細を図-2に示す。本実験は床スラブ打ち継ぎ部のせん断強度を確認することが目的であるため、床スラブ打ち継ぎ部に直接せん断力を作用させる位置に油圧ジャッキを設置しているが、油圧ジャッキの軸心は床スラブ打ち継ぎ部から160mm偏心していることなどから、新設床スラブが回転を生じることが懸念され

た。そこで、新設床スラブの面外方向の移動と回転を抑制するガイドとして、木材と PC 鋼棒を用いて、新設床スラブ端部と既存床スラブ端部の間を緊縮した。ただし、剛性の小さい木材を用いて固定することで、打ち継ぎ部のせん断強度に大きな影響を与える程の回転拘束力は生じていないものと思われる。

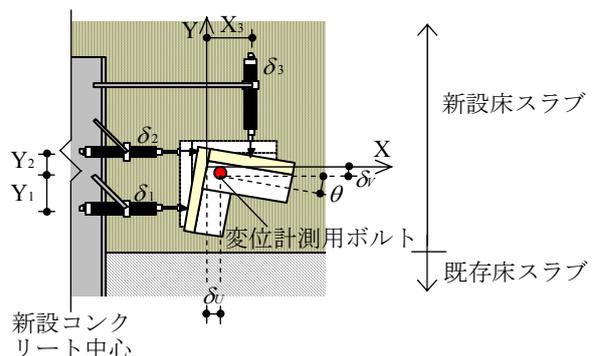
図-4 変位計測

変位の計測状況を図-4 に示す。変位の計測は変位計測用として新設床スラブに埋め込んだボルトを原点にとり、既存床スラブ部分に固定した変位計測用鋼製治具に取り付けた変位計の計測値  $\delta_1$ 、 $\delta_2$  および  $\delta_3$  の計測値に基づき、図-4 に示す幾何学的な関係より下式によって既存床スラブに対する新設床スラブの相対変位 (水平ずれ変位  $\delta_r$ 、縦方向変位  $\delta_v$ 、回転角  $\theta$ ) を算定した。

$$\delta_v = \delta_1 + (Y_1 - \delta_1) \cdot \theta \quad (1)$$

$$\delta_r = (\delta_3 - X_3) \cdot \theta + \delta_3 + Y_2 \cdot \theta^2 \quad (2)$$

$$\theta = (\delta_1 - \delta_2) / (Y_2 - Y_1) \quad (3)$$

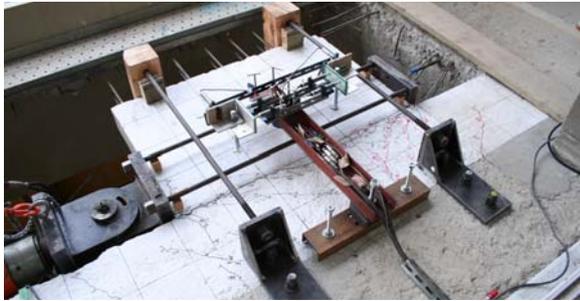
(a) 水平ずれ変位=±2mm 終了時

破壊状況を写真-3、斜張力ひび割れ発生時および最大耐力時のせん断応力度と水平ずれ変位を表-5 に示す。せん断応力度  $\tau$  はせん断力  $Q$  を新設床スラブ打ち継ぎ面の断面積 (1150mm×130mm) で除した値である。

ひび割れ発生および破壊の進展状況としては、荷重初期振幅時に、床スラブ打ち継ぎ面に沿った亀裂と低強度コンクリートを有している既存床スラブの斜めひび割れがほぼ同時に発生したが、最終的には写真-3 (b) に示されるように、床スラブ打ち継ぎ部近郊において、新設床スラブ側の破壊が卓越した。

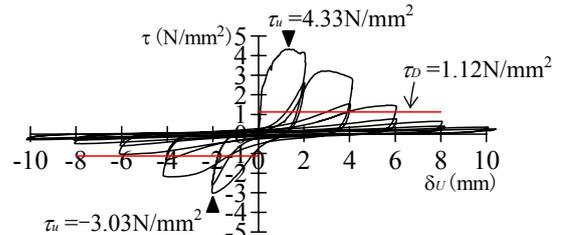
(a) せん断応力度-水平ずれ変位関係

図-5 にせん断応力度 $\tau$ -水平ずれ変位 $\delta_u$ 関係および縦方向変位 $\delta_v$ -水平ずれ変位 $\delta_u$ 関係を示す。図中の設計せん断応力度 $\tau_d$ (=1.12N/mm<sup>2</sup>)は、本建物の耐震改修設計において必要とされたせん断応力度である。

$\tau$ - $\delta_u$ 関係を見てみると、 $\delta_u$ が1~2mm程度で最大耐力に達した以降、急激に耐力低下を生じており、6mm以上の振幅では、せん断力に対してほとんど抵抗できない状態となっていることがわかる。 $\delta_u$ =±6mmの振幅を与えた時には写真-3(b)の最終破壊状態に近く、既存床スラブと新設床スラブの打ち継ぎ部に3mm程度の隙間を生じており、床スラブ筋は打ち継ぎ部の隙間の両端を固定端として曲げ抵抗している状態であった。

最大耐力に達した $\delta_u$ =±2.0mmの振幅時に床スラブ筋は降伏しており、床スラブ打ち継ぎ部の亀裂と水平ずれも観察されている。したがって、最大耐力は、床スラブ打ち継ぎ部が直接せん断を受けて、ずれ破壊することで決定付けられたものと思われる。

なお、ひび割れせん断応力度 $\tau_{cr}$ は、 $\tau_{cr}/\tau_d$ =0.67(正負の平均値)となり、 $\tau_d$ を下回っているが、最大耐力時のせん断応力度 $\tau_u$ は、 $\tau_u/\tau_d$ =3.29(正負の平均値)となり、 $\tau_d$ を大きく上回っていることが確認された。

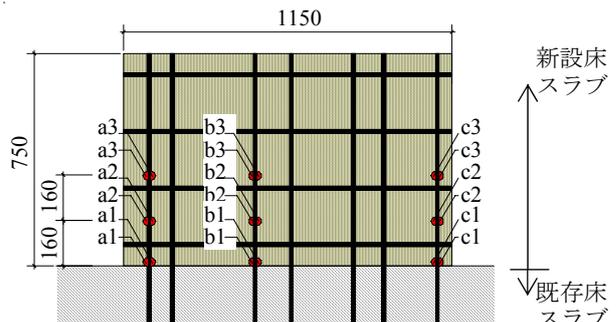
図-6 上端筋のひずみ度測定位置 (単位 mm)

新設床スラブ内の床スラブ筋(上端筋)の両面にひずみゲージを貼り付けて、ひずみ度を計測している。図-6にひずみゲージの貼り付け位置を示し、各位置におけるひずみ度の推移を図-7に示す。なお、図-7に示すひずみ度 $\epsilon$ は、上端筋両面のひずみ度の平均値である。

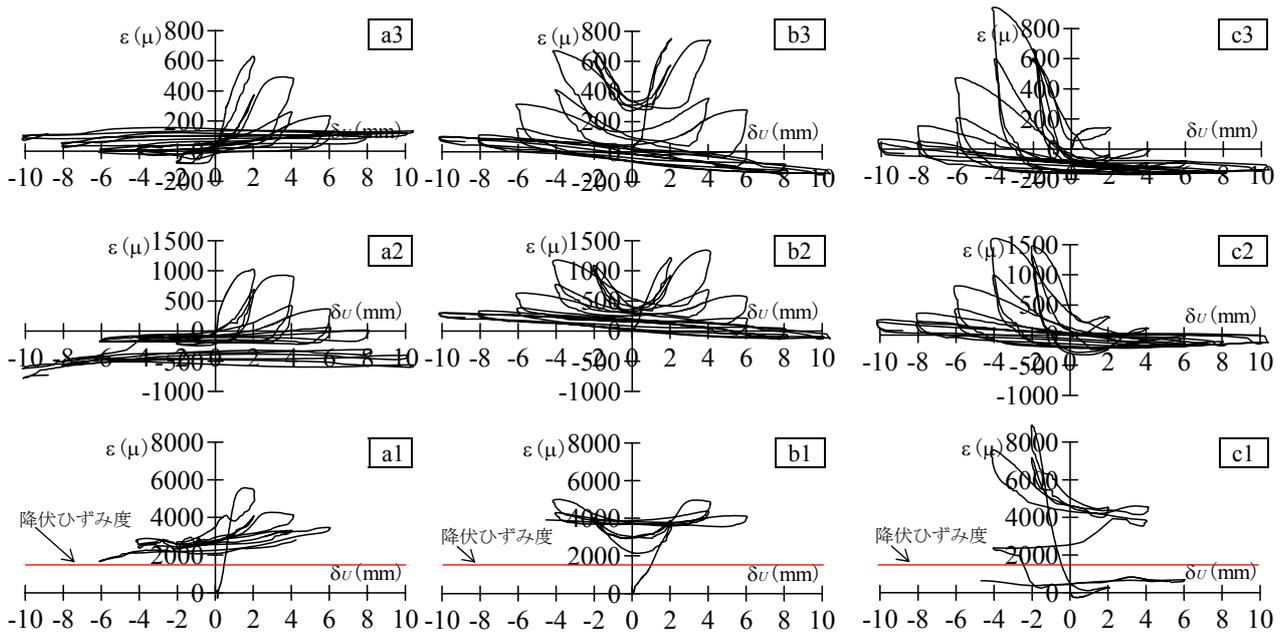
図-7 ひずみ度推移

打ち継ぎ面に近い位置のひずみ度が大きく、最大耐力に達する以前に降伏していることがわかる。また、b1~b3のひずみ度はほぼ正負対称の履歴を示しているのに対して、a1~a3およびc1~c3のひずみ度は非対称となっているため、新設床スラブが回転している影響も見られる。
