# 論文 RC橋脚段落し部の曲げ損傷メカニズムに関する基礎的検討

**要旨：**段落しを有する曲げせん断耐力比の高い RC 橋脚を対象として、模型試験体の交番載荷実験と、数値解析による繰返し載荷解析を行い、曲げ損傷メカニズムに関する基礎的検討を行った。載荷実験の結果より、試験体の破壊形態は、橋脚基部で先行降伏し、破壊箇所は基部で破壊したものと段落し部で破壊したものに分かれたが、それぞれの破壊に至る状況・ひび割れ状況の特徴・ひずみ分布を示し、相違点を示した。また、数値解析結果は、最大荷重時の荷重－変位関係や、ひび割れ性状、ひずみ分布が実験結果をよく再現することを示した。

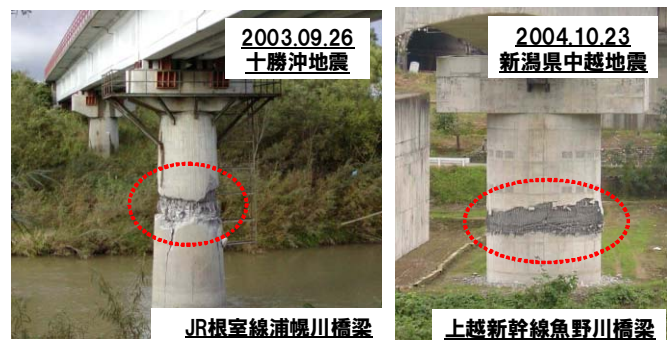
写真－1 鉄道 RC 橋脚の段落し部損傷事例

通常の RC 橋脚において地震時の水平力による曲げモーメントは、基部が最大の三角形分布になるため、不要な鉄筋を中間部で減らす段落し部を設けている。しかしながら、写真－1のように、地震により段落し部でかぶりコンクリートが剥落し、曲げ損傷を受ける事例が発生している。現状の設計では基本的には段落し部を設定しない方向にある。しかし、河川などの橋脚では、復旧には河川の仮締切や施工時期の制約等も考えられるため、段落し部に曲げ損傷を誘導することで復旧の合理化を期待し、段落し部の損傷メカニズムについて詳細に把握していきたいと考えている。

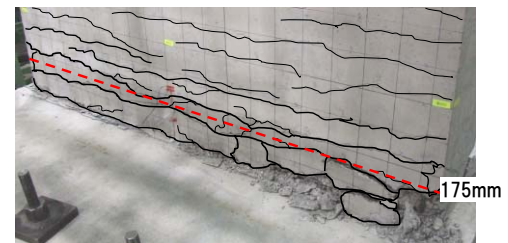
写真－４ 損傷状況 (D-9 10  $\delta y$  ピーク時)

9δyでは175mm(D/2)の高さの曲げひび割れから基部にかけて、主鉄筋のはらみ出しによりかぶりコンクリートが浮き上がり、10δyで剥落が生じた。(写真-4)
