# 報告 電気防食における鋼材電位の評価について

**要旨：**コンクリート構造物の電気防食は、必要な防食電流による鋼材電位の適切な制御が重要である。電気防食中の鋼材電位はモニタリング装置である照合電極を用いて測定され、所要の分極、復極量を満たすような防食電流が設定される。筆者らは塩害環境下にある鉄筋コンクリート橋脚に外部電源方式の電気防食工を施工したが、照合電極の設置位置や個数の決定に課題が残り、試験的に外付け型の照合電極を用いて防食範囲全面にわたる電位測定を実施した。その結果、電気防食の効果を視覚的に把握できたとともに、埋込み型照合電極に重点をおく維持管理の課題を提示した。

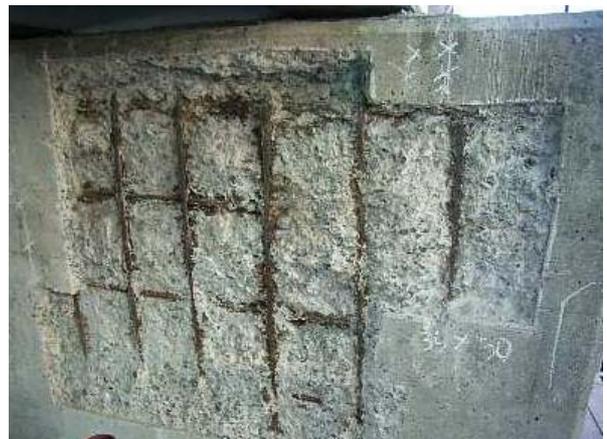
写真-1 鉄筋の腐食

ョン方式単純T桁橋および鋼桁橋であり、1973年に竣工した。橋脚の構造は、鉄筋コンクリート単柱式および壁式である。鉄筋のかぶりは60mmから100mm程度であるが、写真-1に示すような鉄筋の腐食が顕在化し、コア抜きによる調査によっても鉄筋位置で1.2kg/m<sup>3</sup>を大きく上回る塩化物イオン量が測定された。また、構造物表面からの中性化深さは20mmであった。全体一般図を図-1に示す。

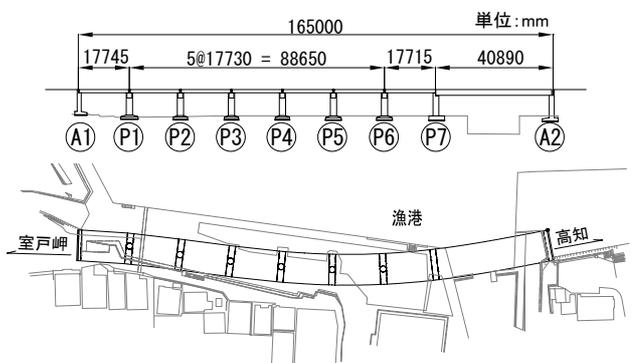
図-1 全体一般図

対象橋梁は高知県内の漁港に架かる6径間プレテンシ

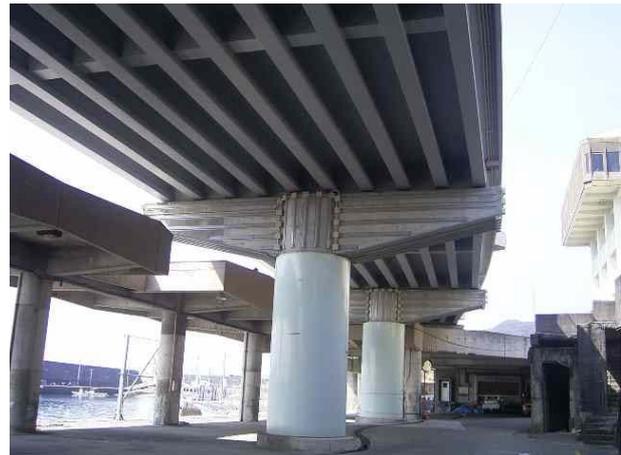
写真-2 電気防食の外観

対象橋梁のP3からP7橋脚は、電気防食工法による補修工事が実施されている。防食範囲は写真-2に示すように橋脚梁部であり、陽極装置にはニッケル被覆炭素繊維シート（以下、Ni/CFSと記す）方式が採用されている。Ni/CFSは幅60mm、厚さ0.25mmの帯状陽極であり、高アルカリ性の高分子を含んだバックフィルに包囲され、保護トレイ内に収容されている（写真-3）。トレイはFRP製で、チタンネジを用いて橋脚梁部に水平に固定されている。陽極装置の配置間隔は365mmであり、鉄筋位置は探査していないが、これまでの実験や施工実績をふまえて決定した。照合電極はP3,P5,P7の3箇所を設置されている。

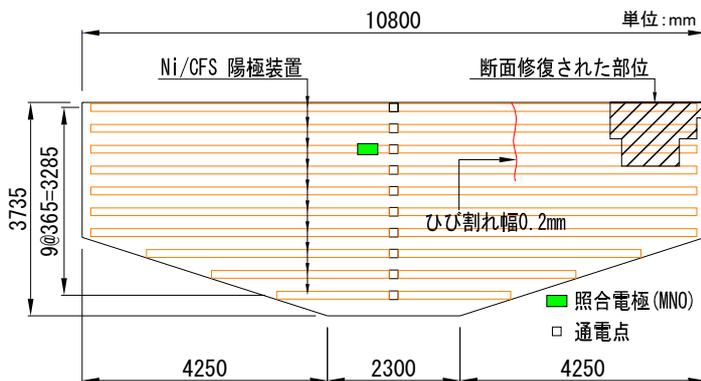
図-2 P7 陽極装置の配置図

P7橋脚は対象橋梁の中で電気防食の施工面積、陽極配置段数が最大である。そのため、鉄筋などの電位測定箇所を多くでき、防食効果の評価に適していると考えられ測定対象に選定された。橋脚梁部の全面に陽極が設置されているが、陽極が分断されず均等配置されたA1側を測定箇所を設定した。P7橋脚A1側の陽極配置を図-2に、電気防食外観を写真-4に示す。

また、電源装置から陽極への通電箇所は、陽極材の電気抵抗による電圧降下や陽極の負荷低減を考慮し、橋脚梁部の中央に設けた通電点から左右へ電流を流している。防食電流は0.5A、電流密度は $1.8\text{mA}/\text{m}^2$ に設定されている。

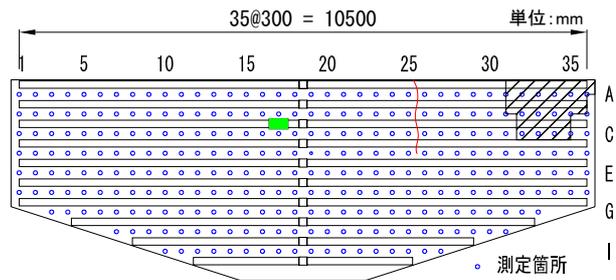
図-3 SSEによる測定位置

鉄筋電位の測定は、埋込み型照合電極に加え、Ni/CFS陽極保護トレイの間に露出するコンクリート表面において実施した。図-3に示すように、10段に配置された各陽極の間を対象とし、水平方向の測定間隔を300mmに設定し、全293箇所の測定位置を決定した。鉄筋位置は考慮していない。

P7橋脚A1側における各電位の測定結果を濃淡図に表示する。図-3で示したように、測定位置は上からA, B, C行, 左から1,2,3列で管理している。濃淡図内の赤淡線は断面修復された部位, 赤丸はMNO照合電極の埋設位置を示す。表-3は各測定時におけるMNOによる測定値をCSEへ換算した電位である。これらの値によると鋼材電位の復極量は100mVを満たしており, MNO埋設位置においては, 所要の電気防食効果が得られていると考えられる。以下すべての電位はCSEへの換算値である。

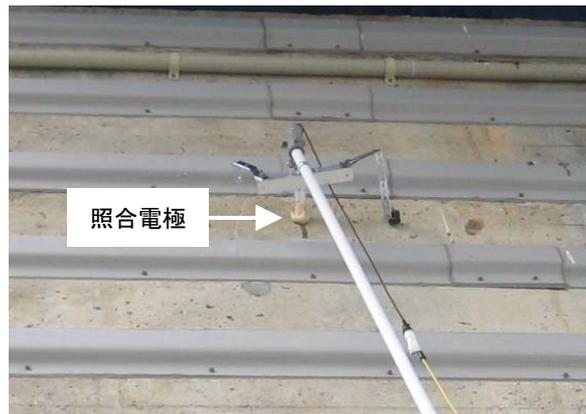
写真-5 測定器具

地上から測定箇所までの高さは8m程度あるが、写真-5に示すように照合電極を長尺ロッドの先端に取付けた治具を製作し、地上から測定作業を行った。

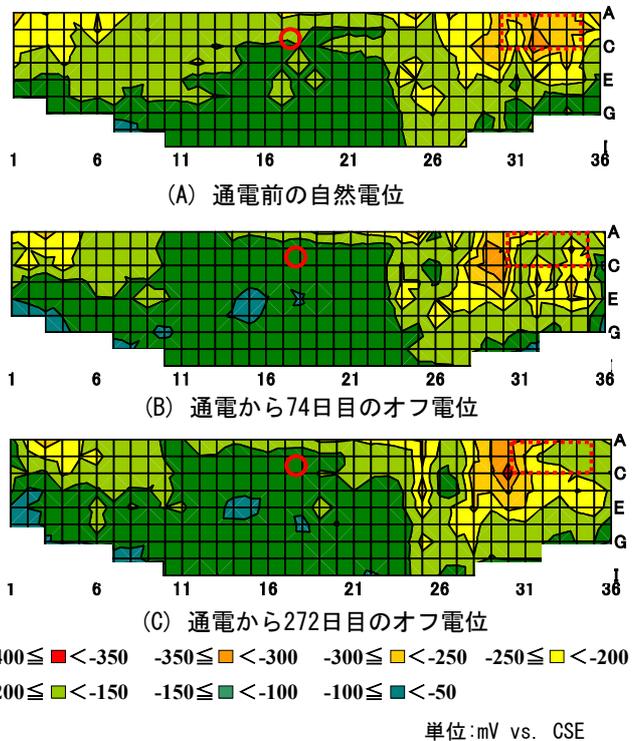
図-4 鉄筋の自然電位およびオフ電位

図-4(A)は通電前の自然電位分布である。緑色で示している-200mVから-100mV程度の電位分布が多くを占めている。梁部先端の上部では, -250mV以下の分布が見られ, 特に, モルタルによる断面修復を実施した付近の鉄筋電位は-300mV以下と低くなっている。これは, 断面修復された部位は, 使用材料や材齢などが既設コンクリートと異なっているためであると考えられる。断面修復から通電までの期間は1ヶ月程度であった。また, ASTMの判定基準によると, 鋼材腐食の確率は, 不確定とされる範囲である。MNOは-138mV, SSEによるその近傍は-160mVとなり, 差は22mVであった。MNOとSSEの測定値に差が生じる要因は, 電極から鋼材までの距離がかぶり厚分異なっていることが挙げられ, より鋼材に近いMNOの方が精度的に優れていると考えられる。

図-4(B)は通電から74日目のオフ電位分布である。電位がプラス方向へ変化した範囲が増える一方で, 断面修復された部位に接する左側領域を中心に, -350mVから-250mVの比較的低い電位が発生した。この傾向は, 図-4(C)に示す通電から272日目のオフ電位分布においても見られ, 30列の電位低下は-390mVと大きくなっている。また, ひび割れおよび漏水の見られた測点25列付近の電位についてもマイナス方向へ大きくなる傾向となった。

断面修復された部位では, その修復に用いた材料成分など, 電位に関わる環境が既設コンクリートと異なっていると考えられ, 既設コンクリートとの境界付近ではマクロセルが形成され, 鉄筋の腐食しやすい状況にあると考えられる。

断面修復された以外のほとんどの測点においては, 電位がプラス方向へ変化する傾向となっている。これは, ASTM判定基準によると腐食確率が小さくなった現れであり, 防食電流が鉄筋に対し有効に作用した結果であると判断できる。

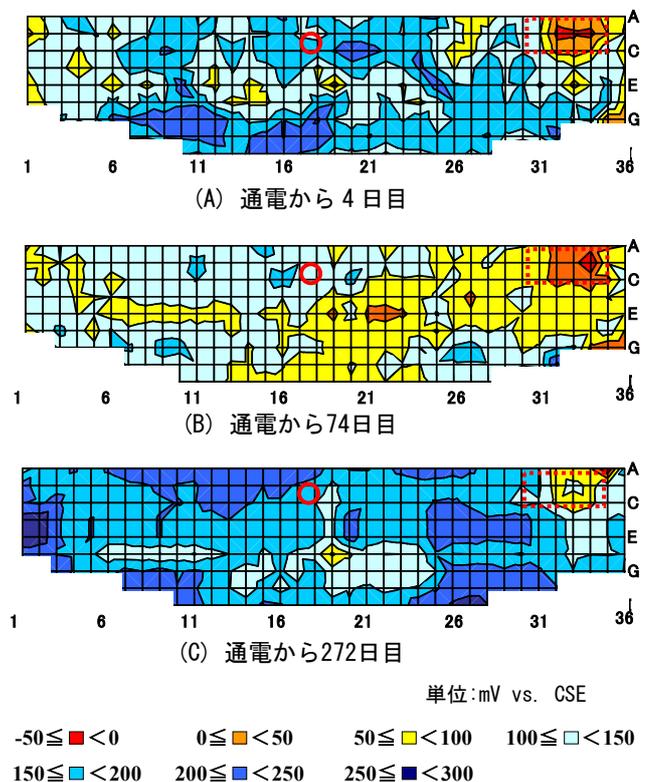
図-5 鉄筋の復極量

図-5に復極量の分布を示す。通電から4日目(A)では、ほとんどの測点において防食基準であるプラス方向へ100mVの分極量が達成されている。しかし、断面修復された部位では最大50mV程度の復極量に留まった。

通電から74日目(B)では、多くの測定点において復極量の低下が見られ、50%の測点が100mVの復極量を満足しない。しかし、MNO近傍では140mV、MNOによる測定では120mVの復極量を生じる結果となった。

通電から272日目(C)では、96%の測点で100mVの復極量を確認できたが、断面修復された部位については、80mV程度の復極量に留まった。MNO近傍では-150mV、MNOによる測定では-110mVの復極量であり、40mVの差となっている。

本橋梁の電位測定では、断面修復された部位やひび割れ注入を行った箇所において、復極量が基準値に満たない傾向やオフ電位がマイナス方向へ移行する傾向が見られた。これらは材料や材齢、塩化物イオン量などが既設コンクリートと異なっていることが関係し、マクロセルによる鋼材腐食が進行しやすい状況であると考えられる。

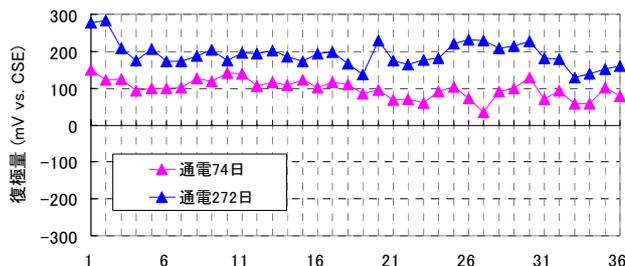
図-6 復極量の比較

図-6は通電74日目と272日目の復極量を断面修復の影響を受けないと思われた測定箇所(D)行を抽出して比較したものである。横軸は測定箇所を表す。各日数においてばらつきは見られるものの、端部に向かうほど分極、復極量が低下するなどの傾向は見られない。所要の防食電流は陽極の通電点から端部まで十分に伝達していると考えられる。

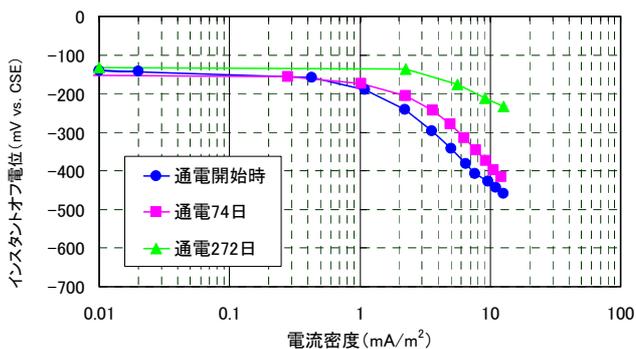
図-7 分極試験の比較

分極試験の比較を図-7に示す。通電から273日目の分極曲線の勾配は、通電開始時および74日目に比較して緩くなっており、所定の分極までに大きな電流密度を必要としている。このとき、防食電流の変更を検討したが、復極量については概ね100mVの変化量を満たしたことから、今後の点検において再度検証することとしている。
