# 報告 アルミニウム系流電陽極パネル方式電気防食工法の鉄道橋への適用試験における防食効果と温度変化の影響

**要旨:** コンクリート構造物における電気防食工法は、塩害劣化の補修対策として有効であるといわれており、その電気防食工法のうち、直流電源装置や通電調整などのメンテナンスが軽減できる流電陽極方式が注目されている。また、その効果を定期的かつ継続的に観察することは評価するにあたって重要な項目である。本報は、ある鉄道橋へ適用したアルミニウム系流電陽極パネル方式電気防食工法における防食効果と、季節による温度変化が鉄筋電位に及ぼす影響を調査したので報告する。

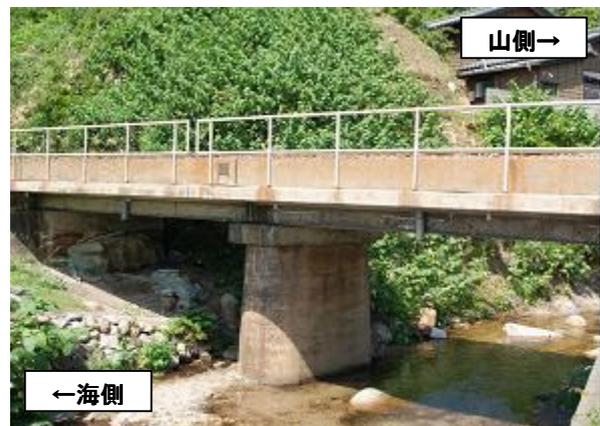
図-1 調査対象としたコンクリート鉄道橋

対象としたコンクリート鉄道橋は、日本海の海沿いに位置する鉄道 RC 橋梁である。日本海沿岸から 20m 程度に位置し、周囲には飛来塩分をさそぎするような建設物はなく、海風が橋桁の下部を吹き抜けるような環境におかれている。対象としたコンクリート鉄道橋の写真を図-1

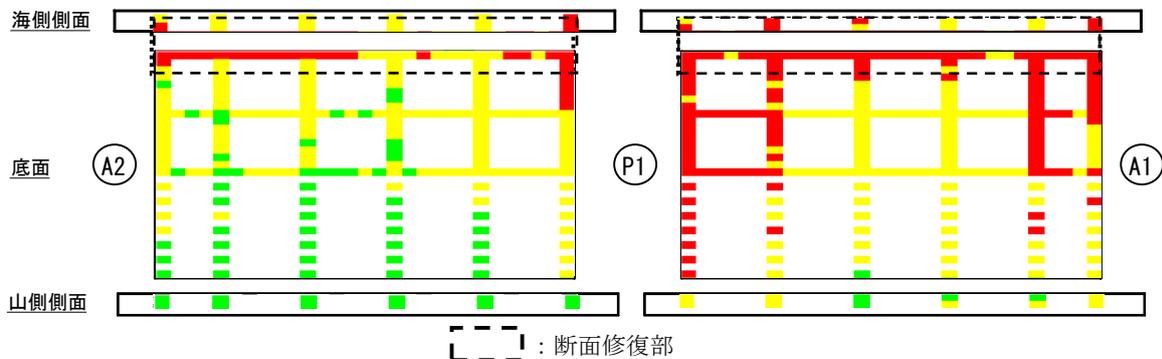
図-2 2009年10月における鋼材自然電位分布 (見上展開図)

電気防食施工前の事前調査で測定したコンクリート中鋼材の自然電位を ASTM 規準で評価した結果から防食対象範囲を選定した。ASTM 規準を表-2 に、鋼材の自然電位分布を図-2 に示す。この結果より、ASTM 規準において 90%の確率で腐食ありに該当する箇所は、海側で広範囲にわたり確認された。また、コンクリートの塩害によるひび割れや浮きも海側側面部分にのみあった。この結果から、海側半面にアルミパネルを設置する部分防食とした。

図-6からは無防食部に関してもEcが貴化しているように見える。しかし、流電陽極であるアルミパネルは異種金属による電位差を起電力としている。したがって、起電力はアルミパネルと鋼材の自然電位の差となるため約0.6V程度でしかない。0.6Vの電圧でアルミパネルから約1.5mの山側端部まで防食電流が供給されているとは考えにくい。無防食部のEc貴化は別の要因であると考えられる。そこで図-2と図-6のデータを比較した。すなわち、同じ季節の電位変化と、夏冬の比較である。結果を表-4に示す。

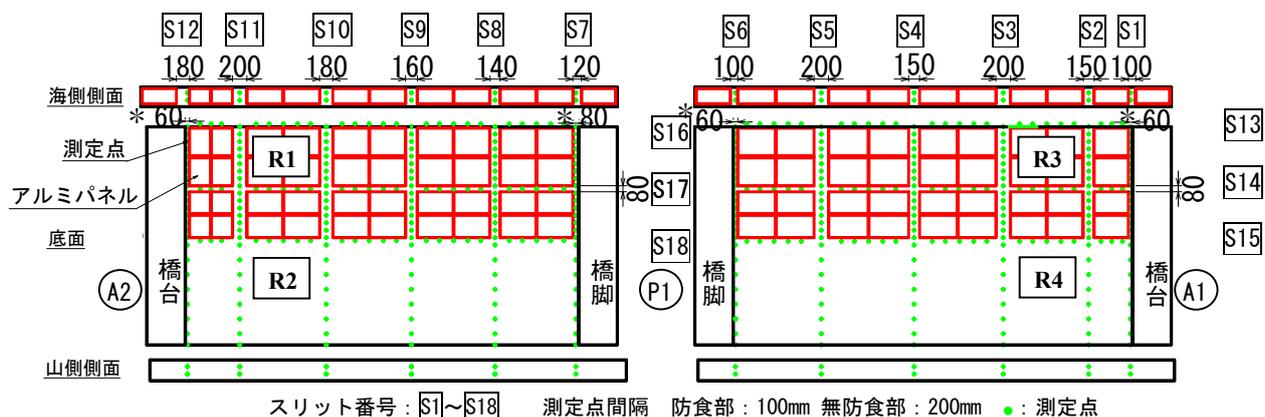
図-5 アルミパネル配置図 (見上展開図)

スリット番号: S1~S18 測定点間隔 防食部: 100mm 無防食部: 200mm ●: 測定点

スリット部の測定間隔は, 防食部を 100mm 間隔, 無防食部を 200mm 間隔で測定を行った。測定点は図-5 に緑点で示している。電位測定は SSE を用いて Eon, Eio および Eof の測定を行い, 図-2 と同様に電位分布図を作成した。本報では主に Eof について報告する。測定値は温度補正して飽和硫酸銅照合電極 (CSE) に換算した。2010 年 3, 6, 10, 12 月に測定した計 4 回の Eof 分布図を図-6 に示す。分布図は代表例として P1-A1 とし, 色分けは表-2 の ASTM 規準とした。

本試験ではアルミパネルの間隔を変化させて部分防食を行った。陽極間隔は図-5 に示したとおり、60, 80, 100, 120, 140, 150, 160, 180, 200mm の計9種類である。図-7 に各間隔における復極量を示す。ただし、\*60 および\*80 は図-5 に示した S1, S6, S7, S12 のよう

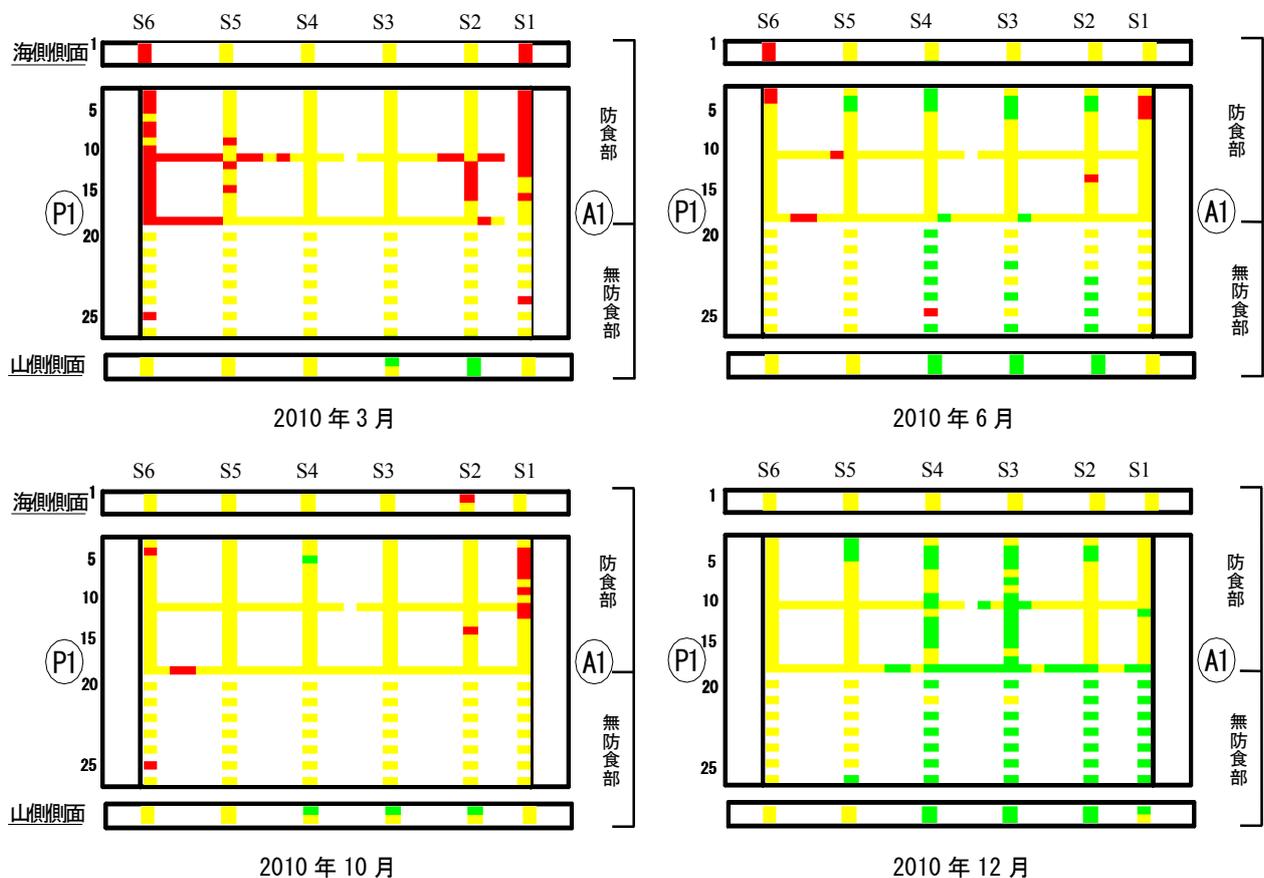
図-6 P1-A1 における Eof の経時変化 (見上展開図)

3 月は電気防食の竣工直後の Eof で, 6, 10, 12 月と経過するにつれて貴化している。Eof の貴化は, 電気防食の適用により, 鋼材周囲のコンクリート環境が改善されるために起こる現象である。このことは, 2010 年度に本

スリット番号 : S1~S6 横断方向の測定点番号 : 1~28

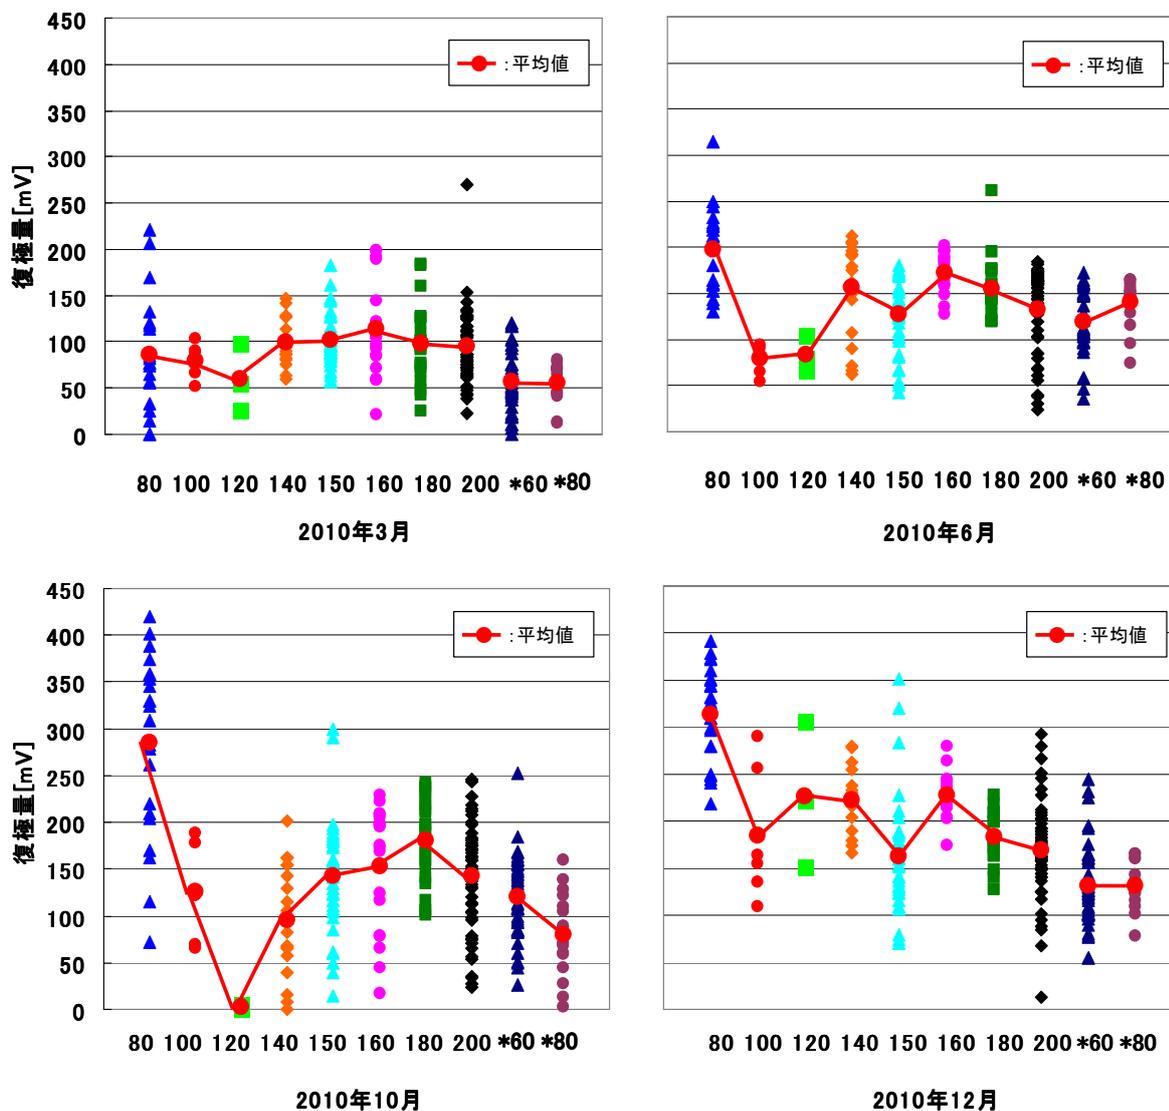
図-7 各陽極間隔における復極量

な構造物の端部を示した。構造物の端部における測定点は、測定点の片側のみ陽極を設置しているため分別した。復極量は、陽極間隔が狭い場合に増加し広い場合は減少すると予想される。当初は、陽極間隔の大小による影響はみられず、復極量も 100mV 前後であった。約 9 ヶ月後の 2010 年 12 月は復極量は大きくなり、陽極間隔が小さいほどその傾向も大きい。復極量が 100mV 未満の箇所もあったが、通電し続けることにより復極量は増加していた。外部電源方式と異なり、通電調整ができない流

電陽極方式では復極量が基準値を上回るまで時間がかかる場合がある。ただし、多くが 50mV 以上であることから、防食効果は全くないわけではなくある程度得られていると判断できる。今後、長期的に電気防食を適用することにより、100mV を満足することが期待できる。

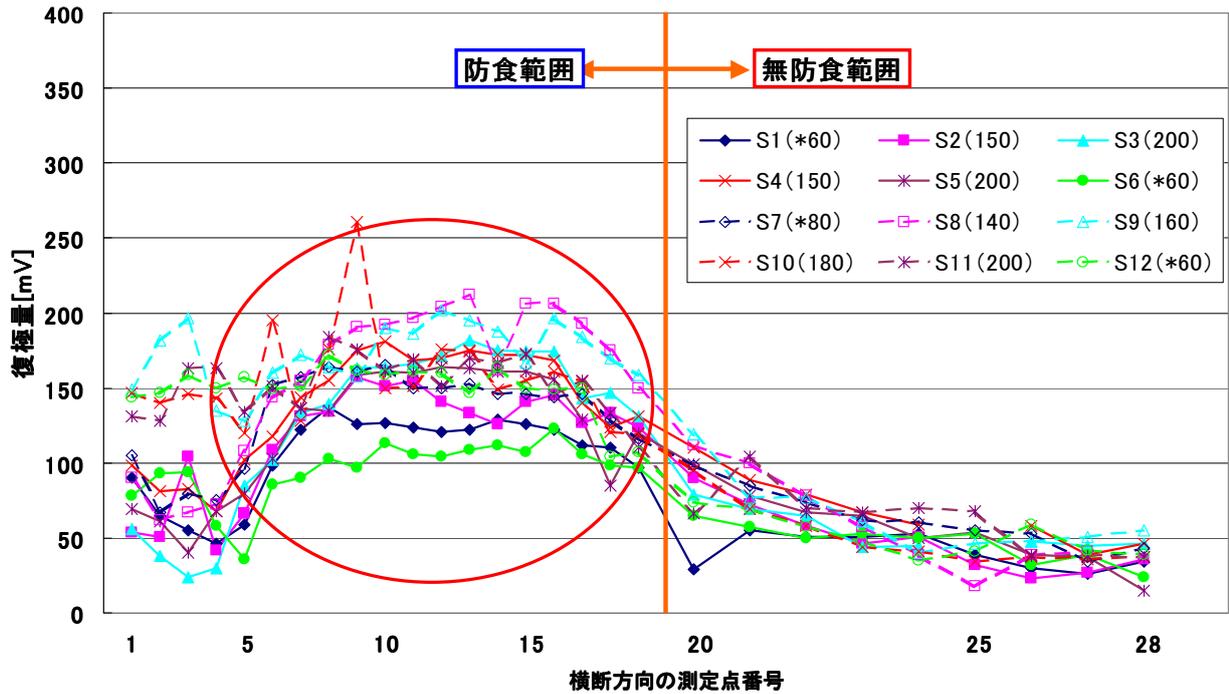
図-8 2010年6月 各陽極間隔における復極量の変化

次に、同じ陽極間隔の中で防食部から無防食部に至るまでにどのような変化があるかを調べるため、スリット別に同データをプロットしなおすと図-8, 9 のようになった。凡例の横断方向の測定点番号は図-6 に示した。図-8 は 2010 年 6 月の復極量を示している。このグラフの赤線で丸く囲った範囲内を見ると、スリット間隔の影響は少ないように見える。測定点番号 1~5 においては、鋼材の腐食が進行していた箇所だったため、復極量が他に比べて少なかったと推測される。

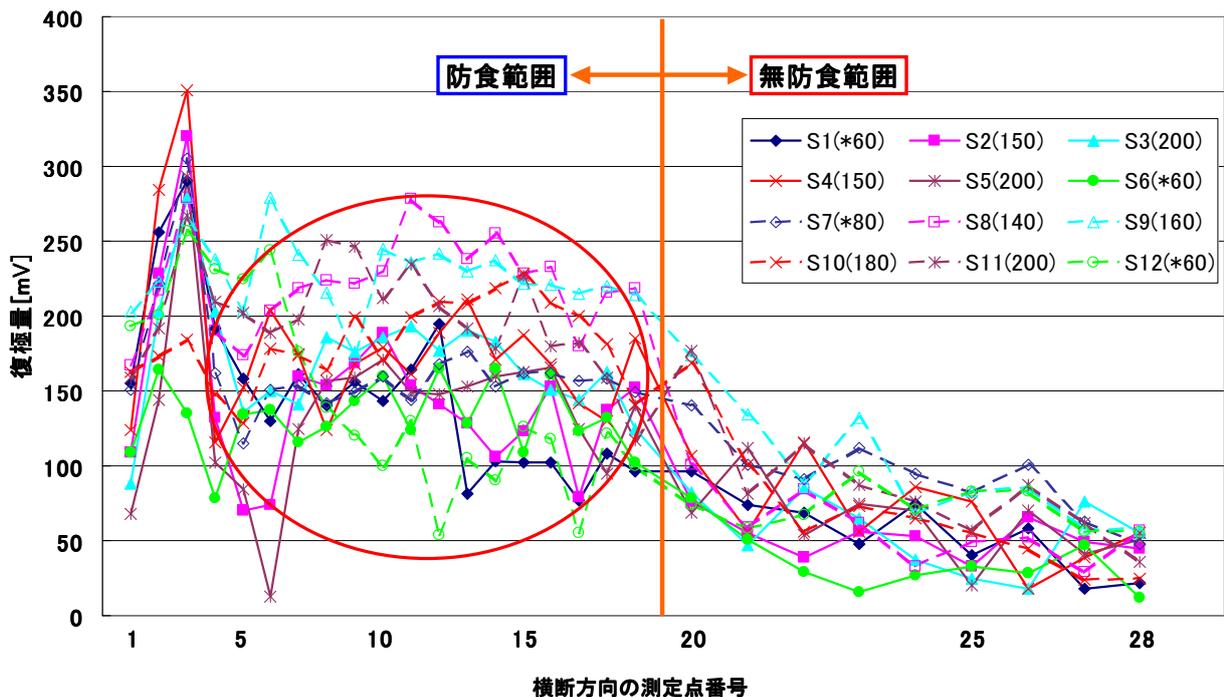
図-9 2010年12月 各陽極間隔における復極量の変化

図-9 は 2010 年 12 月の復極量を示している。このグラフの赤線で丸く囲った範囲内を見ると、構造物の端部にあたる S1, S6 が中間部の S2 等よりも復極量が大きくなるなど、陽極間隔の影響があまり表れていない。桁側面に関しては復極量が非常に大きくなっている箇所が目立つが、桁側面をはじめ全体的に増加していた。冬季の電位が夏季よりも貴傾向を示すことは 3.2 で述べたが、本橋のような実構造物でも電位の季節変動が確認された。季節変動の影響が大きいため、陽極間隔による影響は打ち消されている可能性がある。
