論文 主筋の継手とせん断補強筋の端部フックを変動因子とするRC柱の45度方向荷重実験

要旨: インドネシア・スマトラ島西部地震では多くの鉄筋コンクリート造 (RC) 建物が甚大な被害を受けた。典型的な被害事例の一つが RC 柱の重ね継手部のせん断破壊であった。本研究では地震により大破した 6 層 RC 建築物の代表的な柱を模擬した縮尺 1/2 の試験体を製作し、静的荷重実験により地震被害を再現できることを検証した。また、同柱ではせん断補強筋の端部フックが 90 度であり、且つ、すべての補強筋のフックが柱断面の同一隅角部に配置される不適切な構造詳細も確認された。そこで、継手の種類、せん断補強筋の端部フック折り曲げ角度を変動因子とする試験体も計画し、これらが柱の性能に与える影響について検討した。

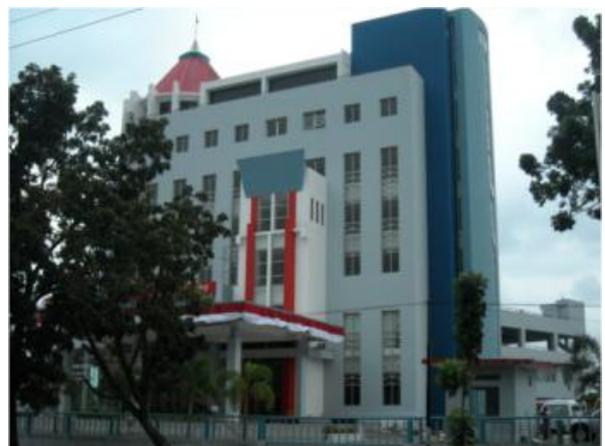
写真-1 研究対象建物の全景 (被災前)

2009 年 9 月 30 日にインドネシア・スマトラ島西部のインド洋沖においてマグニチュード 7.6 の地震が発生した。日本建築学会災害調査団による調査結果¹⁾によると、西スマトラ州の州都パダン市において、比較的規模が大きい鉄筋コンクリート造 (RC) 建物が数多く被害を受けた。写真-1 に示すパダン市中心部に所在する Suka Fajar (以降、研究対象建物) は、中間層が大破した 6 層 RC 建物である。最も被害が大きかった 3 階では複数の柱が主筋の重ね継手部でせん断破壊していた。

写真-1 に示した研究対象建物は 2007 年に建設された比較的新しい 6 層 RC 建物で、2002 年に施行されたインドネシアの新耐震規定¹⁾に従って設計された。構造形式は RC ラーメン架構であるが、非構造のレンガ壁も使用されていた。本建物は 3 階の被害が最も激しく、複数の損傷度 V²⁾ の柱が確認された。図-1 に 3 階の平面図と被災度区分判定²⁾による各柱の損傷度を示す。表-1 に設計図書に記載されていた 3 階の柱断面リストを示す。

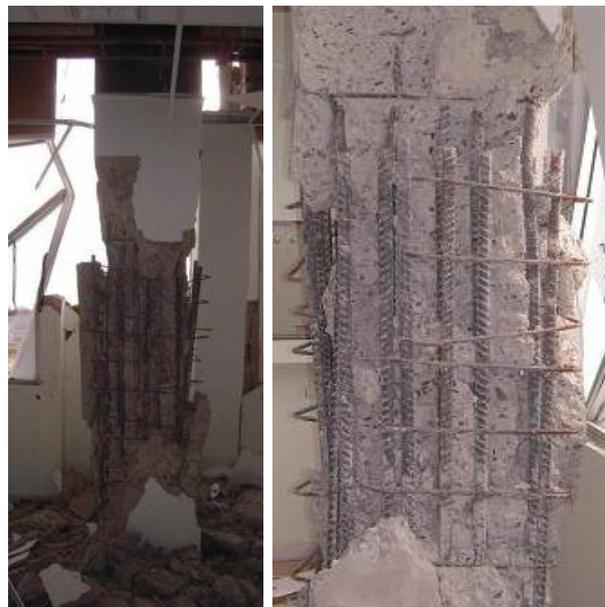
写真-2 柱の損傷度

(a) ①-④柱 (損傷度 V) (b) 拡大写真

写真-2 (a) は図-1の D-4 柱であるが、柱脚部の主筋の重ね継手部でせん断破壊し、広範囲に渡ってコアコンクリートが剥落していた。写真-2 (b) は損傷部の拡大写真であるが、せん断補強筋には丸鋼が使用され、端部フックが90度であった。また、端部の90度フックが外れ、すべての補強筋のフックが柱断面の同一隅角部に配置されていたことも確認された。一方、図-1より建物の主軸に沿う二方向で損傷度の差が小さかった結果から、建物二方向に同程度の大きさの地震力が作用したと考え、以下の実験では柱の主軸に対して45度方向の静的荷重を与えることとした。なお、設計図書による主筋の降伏強度は400[N/mm²]であり、せん断補強筋の降伏強度は240[N/mm²]である。

本研究の対象は写真-2に示したC1柱(表-1参照)とした。実験では縮尺1/2とし、柱断面275×275[mm]、試験区間1700[mm]、コンクリート設計基準強度 $F_c=20$ [N/mm²]を共通因子とする3体の試験体を計画した。図-2に試験体配筋図、図-3に柱断面図を示す。主筋は20-D13(SD390)、せん断補強筋は $\phi 6@100$ (SR245)である。重ね継手の長さは $40d_b$ 確保した³⁾。ここで d_b は主筋の直径である。また、継手端部の主筋の勾配は1:6とした³⁾。変動因子は、継手の種類、せん断補強筋の端部フック折り曲げ角度とした。各試験体の名称と変動因子の関係を表-2にまとめる。L-90及びL-135は重ね継手を有し、M-135は機械式継手を有する。L-90は補強筋の端部フックが90度であり、且つ、すべての補強筋のフックが柱断面の同一隅角部に配置されている。一方、L-135、M-135は補強筋の端部フックが135度であり、隣接する補強筋のフックが異なる隅角部に配置されている。表-3に材料試験結果を示す。

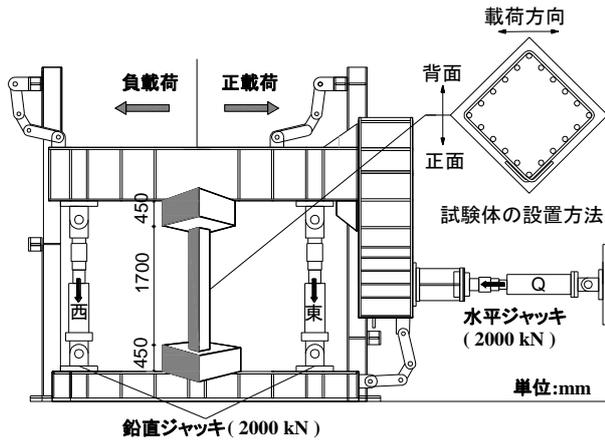
図-4 荷重装置と試験体の設置

図-4に荷重装置と試験体の設置、図-5に荷重履歴を示す。図-4に示すように柱試験体を鉛直に設置し、

上下のスタブを荷重装置に固定した。図-1の地震被害の調査結果より柱の損傷度は桁行、梁間方向で同様であったため、実験では45度方向荷重とした。なお、実地震被害¹⁾に基づき試験体をせん断補強筋のフックが正面となるように(図-4参照)配置した。荷重方法は研究対象建物の自重に相当する計272.3kNの定軸力荷重下での、水平方向への静的な正負交番繰り返し荷重とした。荷重履歴は、変形角 $\pm 1/400$ radまでは1サイクルとし、変形角 $\pm 1/200$, $\pm 1/133$, $\pm 1/100$, $\pm 1/67$, $\pm 1/50$, $\pm 1/33$, $\pm 1/25$ rad.まで各2サイクル荷重する計画とした(図-5)。尚、荷重終了後にはすべての試験体の耐力が最大耐力の80%未満に低下したことを確認した。

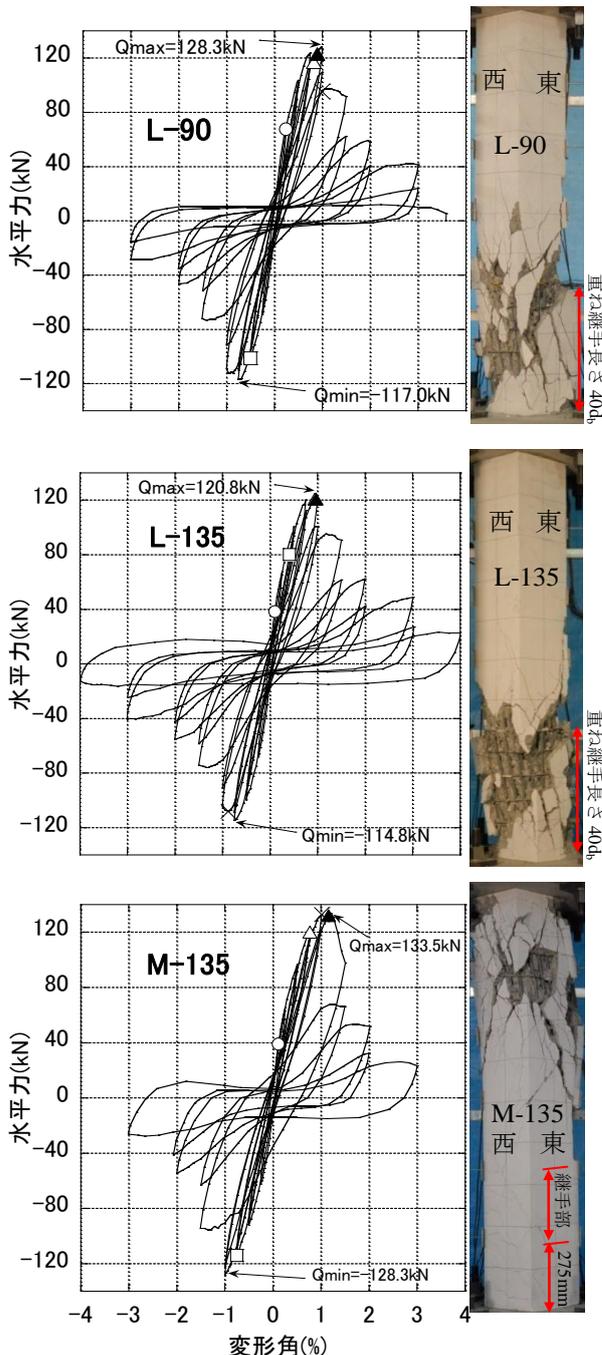
図-6 荷重変形関係 写真-3 最終破壊状況

○初期曲げひび割れ □初期せん断ひび割れ
△主筋の初降伏 ▲補強筋の初降伏 ×圧縮破壊

図-6 に各試験体の荷重変形関係を示す。

L-90 と L-135 試験体は変形角 0.25%, -0.5% 载荷中に、それぞれ柱端部の曲げひび割れ、せん断ひび割れが発生し剛性低下した。両試験体の最大耐力は、正側は変形角 1.0% のサイクルピーク時に、負側は変形角 0.75% ピーク時に記録され、それぞれ L-90 は 128.3kN, -117.0kN, L-135 は 120.8kN, -114.8kN であった。また、変形性能を最大耐力の 80% 以下に耐力低下する部材角として定義すると、変形性能は 1.0% (2 回目のサイクル) であった。

一方、M-135 試験体は変形角 0.25%, 0.75% 载荷中に、それぞれ曲げひび割れ、せん断ひび割れの発生により剛性が低下した。本試験体は変形角 1.5%, -1.0% ピーク時

にそれぞれ正側，負側の最大耐力 135.5kN，-128.3kN を記録した。変形性能は変形角 1.35%(2 回目サイクル)であった。最大せん断耐力の平均値は，L-90 試験体は 122.6kN，L-135 は 117.8kN，M-135 は 130.9kN であった。

を観測した。その後、重ね継手部分で曲げ及びせん断ひび割れが増加、進展した。変形角 1% ピーク付近で柱脚の圧縮側隅角部の主筋が初降伏した後、重ね継手端部のせん断補強筋が初降伏した。同サイクルのピーク時には最大耐力を記録した。また、同サイクル負側への 1 回目の载荷中に柱脚のカバーコンクリートの圧縮破壊を観測した。L-90 試験体は、変形角 2% でコンクリートの剥落が顕著となり主筋が露出した。重ね継手部最上段のせん断補強筋の端部フックが外れた結果、重ね継手された主筋同士が解離していた。変形角 4% 载荷中に軸力保持限界となったため、実験を終了した。一方、L-135 試験体は、変形角 3% で主筋が露出した。せん断補強筋の端部フックは 135 度であったが L-90 同様に継手部最上段の補強筋が最終的に外れ、重ね継手された主筋の解離が見られた。変形角 -4% で重ね継手部の複数のせん断補強筋の端部フックが外れて、主筋が座屈した。同変形角 1 回目サイクルに軸力保持限界となったため、実験を終了した。写真-3 に最終破壊状況を示す。両試験体の破壊メカニズムは後述の曲げ解析結果も総合して、重ね継手部のせん断破壊と判断した。重ね継手を模擬した試験体の最終破壊状況は写真-2 をおおよそ再現した。

以上より，L-90 と L-135 試験体がほぼ同等の性能を示したことから，せん断補強筋の端部フック折り曲げ角度の違いが最大耐力・破壊時変形角に与える影響に差異は見られなかった。機械式継手を有する試験体は重ね継手を有する試験体に比べると最大耐力が 10%程度，変形性能が 35%程度高い結果となった。

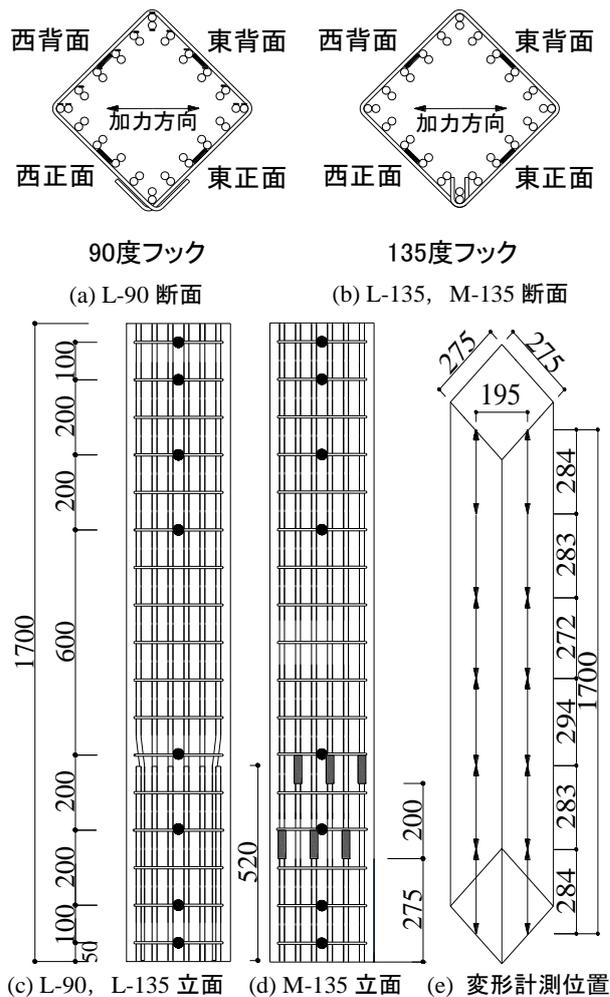
図-7 せん断補強筋のゲージ位置と変形計測位置

図-7 にせん断補強筋に貼り付けた歪ゲージの位置を示す。各試験体の正側最大耐力時における柱高さ方向のせん断補強筋の歪度分布を図-8 に示す。L-90 試験体について，せん断破壊した重ね継手部，例えば柱高さ 350mm における正面側の歪度が背面側よりも 1/2 程度であった。これは L-90 正面側のフックが 90 度であるため，フックの解放が進行したためと考えられる。しかし，両試験体のせん断耐力や変形性能もほぼ同様であり，補強筋の端部フック折り曲げ角度はせん断性能に影響しなかった。また，両試験体では重ね継手部のせん断補強筋が降伏した（降伏歪度に到達した）直後に最大耐力に達したことがわかる。一方，M-135 は機械式継手部ではなく，柱頭のせん断補強筋が降伏した。最大耐力時には一部のせん断補強筋の歪度が 2000 μ を超えていたことから，重ね継手部でせん断破壊する場合と比較して，せん断補強筋の降伏後も即座に耐力を喪失しなかったものと判断される。

図-7 (e) に変形成分の抽出に用いた変位計測位置を示す。図-9 に各試験体の正側最大耐力を記録したサイクルのピーク時 (L-90, L-135:1%, M-135:1.5%) における柱の高さ方向の変形成分の分布を示す。柱の曲げ変形成分は柱高さ方向に並列した鉛直変位計の測定値に基づいて各計測区間の平均曲率を算出しこれらを高さ方向に積分して求めた。せん断変形成分は柱側面に配置した水平変位計の測定値（変形全体）から曲げ変形成分を差し引いて求めた。

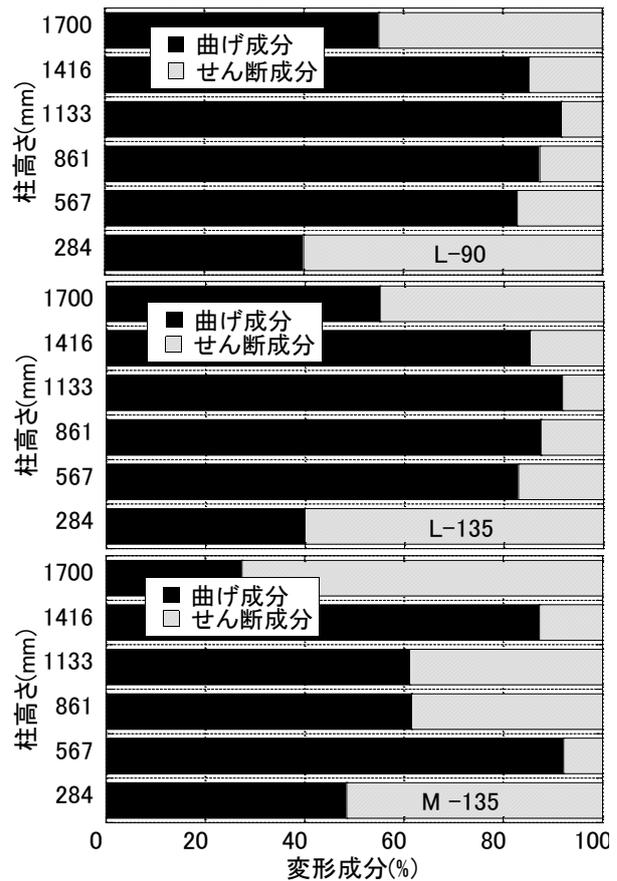
図-9 各試験体の変形成分

L-90 及び L-135 試験体は，変形成分の分布が酷似した。重ね継手がある柱脚部のせん断変形成分の割合が最も大きかった。また，せん断補強筋の端部フック折り曲げ角度は変形成分の分布にも影響しない結果となった。一方，M-135 試験体は機械式継手部（図-9 では下から 2 段目）のせん断変形成分が相対的に小さく，最終的にせん断破壊した柱頭部のせん断変形成分が最も大きかった。

以上より，重ね継手の場合，継手部でせん断破壊が生じるが，機械式継手では継手部のせん断変形が小さい結

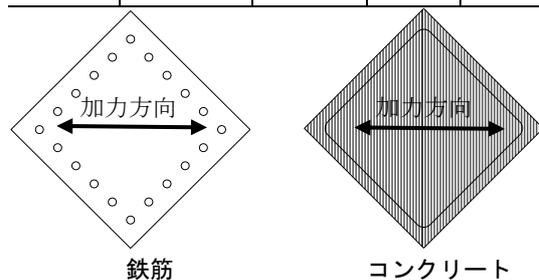
図-10 要素分割

本研究では、試験体の破壊メカニズムを判断する目的で曲げ解析を行った。曲げ解析では、図-10に示すように断面を要素分割した。鉄筋とコンクリートの応力-歪関係を図-11(a)のバイリニアモデル、図-11(b)のManderらによるモデル⁵⁾にそれぞれ置換した。表-5では各試験体の実験時最大耐力を解析より得られた曲げ耐力と比較する。
