# 論文 エポキシ樹脂とセメント系補修材によるひび割れ注入補修が鉄筋のひずみ分布に与える影響について

**要旨：**鉄筋コンクリート部材について両引き引張試験を行い、発生したひび割れに対してエポキシ樹脂とセメント系補修材によるひび割れ注入補修を行った。その結果、2種類の補修材による最大荷重時のひずみに対する影響に大きな差は得られなかった。また、エポキシ樹脂による補修において、補修時のひび割れ部のひずみが大きくなるにつれ補修後の除荷時のひび割れ部の残留ひずみも大きくなることが分かった。セメント系補修材の供試体においても、同様の傾向を示した。

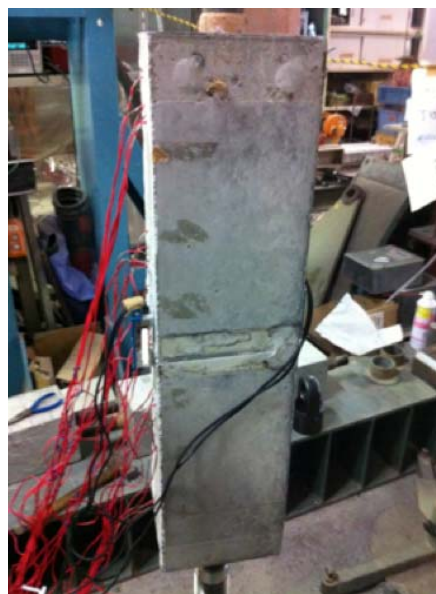
写真一1 一軸引張り試験の様子

さらに、供試体の 2 面に 2 軸亀裂変位計を設置し、ひび割れ幅を計測した (写真一1 参照)。

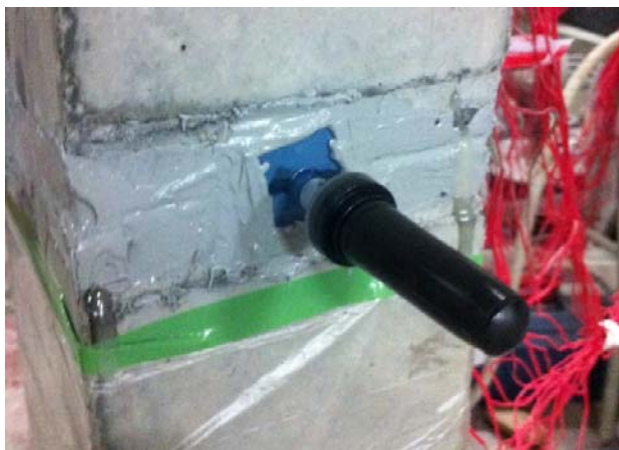
写真-2 エポキシ樹脂の注入

写真-2 および写真-3 は、エポキシ樹脂とセメント系補修材の注入の様子を示している。

ひび割れ補修はいずれの材料も、発生したひび割れ全長に対してポリエステル系接着剤でシールを行い、専用

インジェクターを用いて注入を行った。供試体は補修材の強度が保たれるまで養生され、エポキシ樹脂を使用した供試体は 24 時間、セメント系補修材を使用した供試体は 48 時間の養生後、再び載荷を行った。
