## 報告 17 年経過した脱塩・再アルカリ化工法の効果

**要旨：**電気化学的防食工法である脱塩工法や再アルカリ化工法は、鉄筋腐食の進行を抑制する補修工法として期待され、日本では 1992 年から様々なコンクリート構造物に適用されている。JR 西日本では中性化と内的塩害を受けたコンクリート構造物に脱塩・再アルカリ化工法を 1994 年 3 月に試験施工し、施工直後から 17 年後まで自然電位、塩化物イオン濃度、pH 等の調査項目について追跡調査を実施してきた。調査結果は各々良好な防食状態を示し、脱塩・再アルカリ化工法の補修効果は 17 年経過後も持続していることが確認できた。

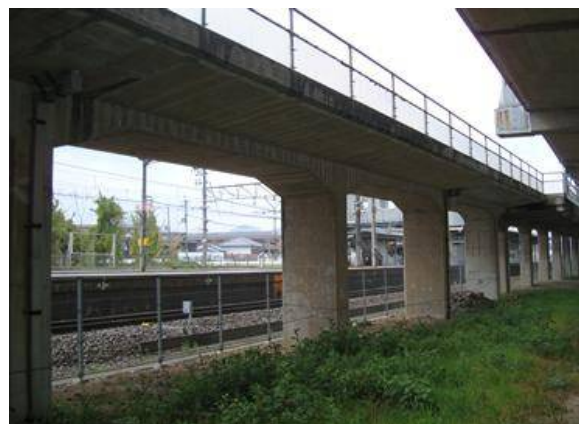
写真-1 脱塩・再アルカリ化工法適用構造物

脱塩・再アルカリ化工法を初めて適用構造物は、1970年に建設された1線1柱式ビームスラブ式ラーメン高架橋(写真-1)で兵庫県南西部の海岸より約5km離れた平野部に位置する。

適用前のコンクリート構造物の状態は、目視観察では顕著なひび割れは認められなかったが、十分除塩されていない海砂を細骨材に使用していたと推測され、コンクリート中の塩化物イオン濃度が高く、中性化も進んでいた。表-1に建設時のコンクリートの示方配合を示す。

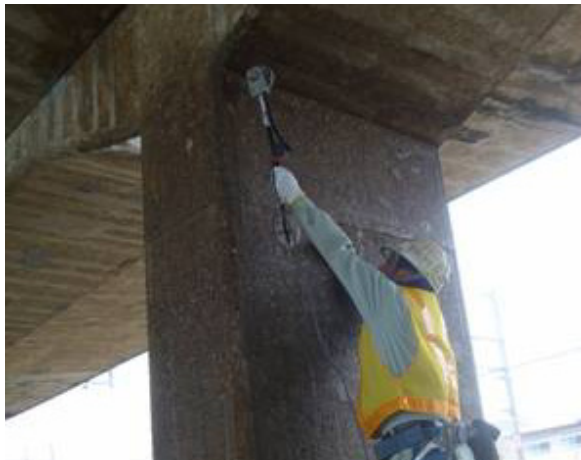
写真-2 自然電位の測定装置

鉄筋の腐食状態を把握するため非破壊式鉄筋腐食診断計 (写真-2) を用いて、柱側面、梁下面、片持ちスラブ下面の自然電位を各面 400 点測定した。なお、測定値を安定させるため測定時にコンクリート表面が十分湿潤状態となるよう散水した。また、照合電極は硫酸銅電極を用いた。

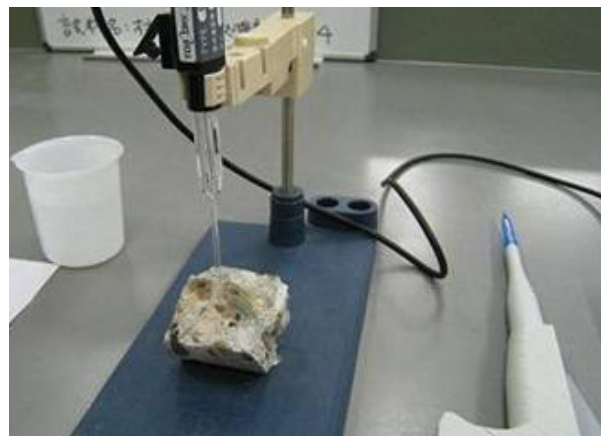
写真-4 pH 計による測定状況 (削孔法)

コンクリートの所定の位置に、径 4.5mm のドリルで深さ 15mm の孔をあけ、pH 計の電極先端 3mm を挿入し、さらに純水を滴下し pH の安定するまで待ち、安定後の値をその点の pH として測定した。測定状況を写真-4 に示す。
