報告 衛星写真と現地調査による津波被害を受けた橋梁の調査

要旨: 本報告では東日本大震災で津波により被災した橋梁を対象に衛星写真を用いて衛星写真上から被害の概要を把握した。また、被害を受けた全橋梁を対象とした現地調査を行い、被害状況の確認および、橋梁の諸元の計測を行った。調査の結果、東日本大震災で桁流失・移動等の津波被害を受けた橋梁数は合計で 222 橋であった。構造形式等の影響を確認したところ、鋼橋で、橋長が 15m 以上の場合に、被害率が大きくなる傾向が確認された。また、摩擦抵抗力と被害状況の比較を行ったところ、抵抗力の評価だけでは、実際の津波被害を予測できないことが示され、津波波力の予測と評価が重要であることが再確認できた。

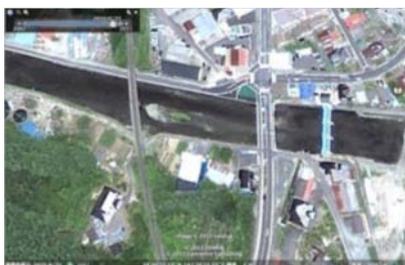
図-1 南三陸町志津川周辺の衛星画像
(地震前, 2010年6月25日撮影)

衛星写真による調査には Google Earth³⁾ を用いた。地震前後の高解像度の衛星写真が提供されていることが、このソフトウェアの大きな特徴である。図-1、図-2に南三陸町志津川周辺の地震前後の衛星写真を示す。この例では左側の鉄道橋と右側の道路橋の2橋が落橋していることが分かる。このように、地震前後の状況を比較しながら、被害状況の確認を行った。

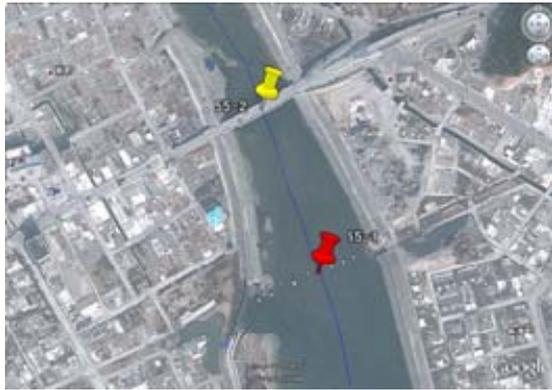
図-3 大槌町周辺での調査例

図-3に大槌町周辺の調査例を示す。ここで赤いマークは流失・桁移動等の被害を受けた橋梁を表す。黄色のマークは被害のない橋梁を表す。このように被害の有無を分類しながら対象地域の全橋梁の調査を行った。なお、被害状況が写真だけでは判断できないものには緑のマークを付けた。衛星画像が不鮮明な地域や構造物については、国土院が公開している、被災地周辺の斜め写真

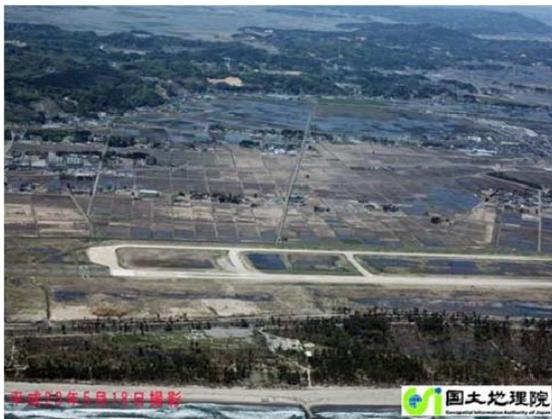
図-4 石巻市周辺の国土地理院による斜め航空写真

(図-4 参照) 4)を参考にすることで、データ補完を行った。

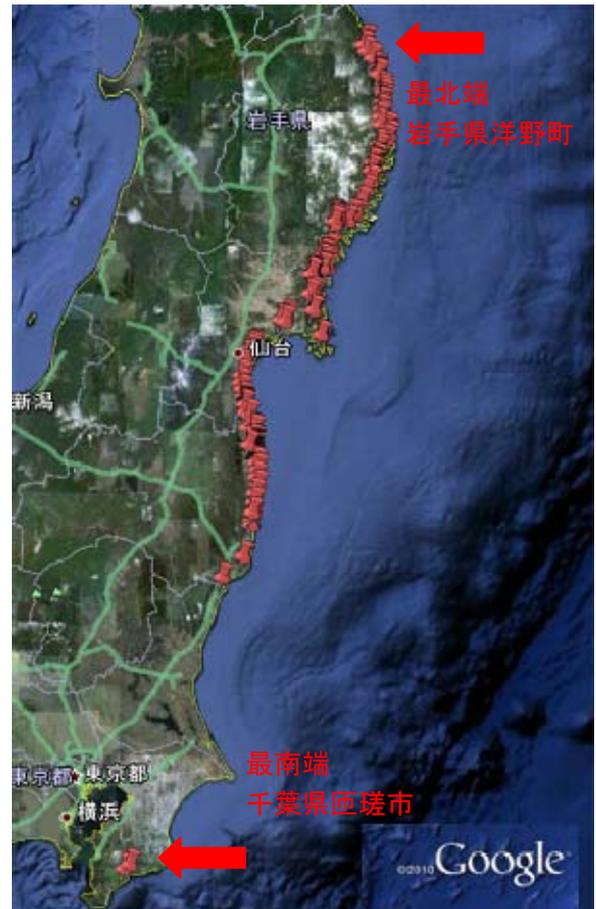
図-5 津波被害橋梁の分布図
(現地調査の結果を反映したもの)

近では橋梁が瓦礫に埋まったままであり、被害が判別できないケースが多かったことが挙げられる。衛星写真による落橋被害の全体図を図-5に示す。流失した橋の最北は岩手県洋野町、最南は千葉県匝瑳市であり、落橋の被害は岩手県～千葉県まで広く分布していたことがこの調査により判明した。

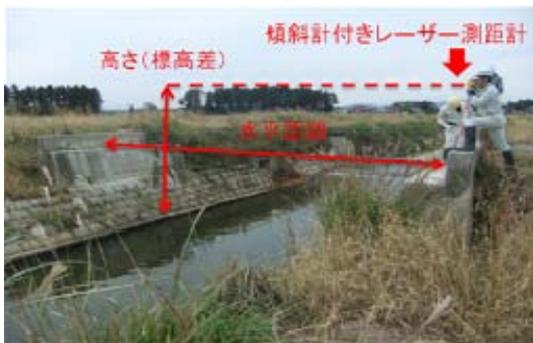
図-6 現地調査の様子

向上をはかった。衛星写真により得られた位置情報，衛星写真をもとに現地へ赴いて実際の被害状況を直接確認した。現地調査では桁移動や桁・橋脚の流失・橋台の沈下が起こっていた場合に被害ありと判定し，高欄の破損等，軽微な損傷だけの場合は被害なしと判定した。調査に際しては被害の有無，橋梁の形状の測定や構造形式の調査を行った。また，比較のため流失等の被害のあった橋の前後の，被害の無かった橋の形状も計測した。表-2に示す調査項目に関してデータを収集した。橋の形状計測にはレーザー測距計，巻尺，コンベックス，スタッフ，ノギスを使用した。特に桁が流失していた場合には巻尺，スタッフでの計測ができないので図-6に示すように傾斜計付きのレーザー測距計によって橋長や水面下までの高さを測定した。断面形状に関しては現地で流失した橋桁を探し出し，その断面を測定するのが理想的ではある。しかし，2011年8月の調査開始時点ではすでに多くの橋の撤去，解体が完了しておりほとんどの場合，橋桁の形状を直接測定することができなかった。そこで流失した

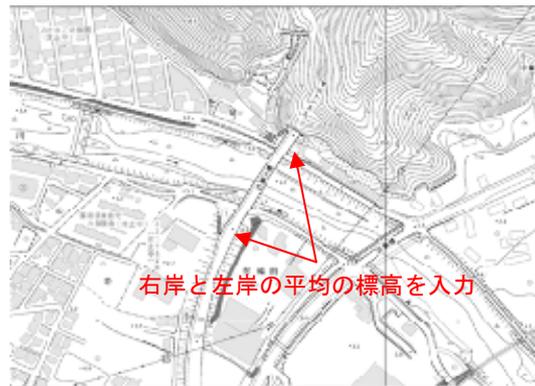
図-7 大槌町周辺の災害復興計画基図（国土地理院提供）

被害のあった橋，被害の無かった橋の分類をする上で，橋の標高と，津波の浸水高は不可欠な因子だと考えられる。そこで図-7に示す国土地理院発行の災害復興計画基図より，橋面の標高を特定した。また津波の浸水高には図-8に示す，土木学会海岸工学委員会が公開している津波浸水高の調査結果⁵⁾を用いた。

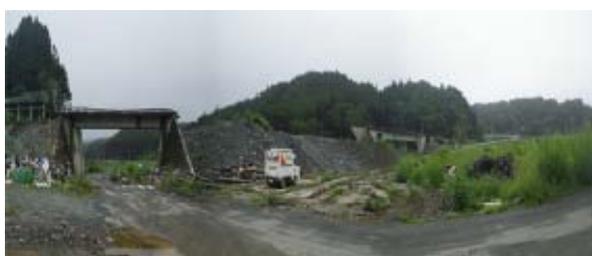
図-9 背面盛土のみ流失した鉄道橋（南三陸町）

表-4 に現地調査によって確認・修正された被害橋梁数を示す。(仙台航空自衛隊基地内と福島第1原子力発電所の20km範囲は現地調査対象外) 現地調査の結果、被害橋梁の総数は222橋となった。この数字は表-1で示した現地調査を行う前の値よりも少ない。これは衛星写真では上空から見て橋桁が流失したり、移動したりしているように見えたものが、実際には図-9の鉄道橋のように背面盛土のみが流失していたケースや、津波によって運ばれた土砂が橋面に堆積して、上空から見るとあたかも流失したかのように見える橋などが多くあったためである。表-5に、用途別被害橋梁数を示す。国道、県道に比べ、市道等が圧倒的に多いのが今回の被害の特徴であり、それゆえに被害の全容がこの調査を行うまでに掴みきれなかったのだといえる。

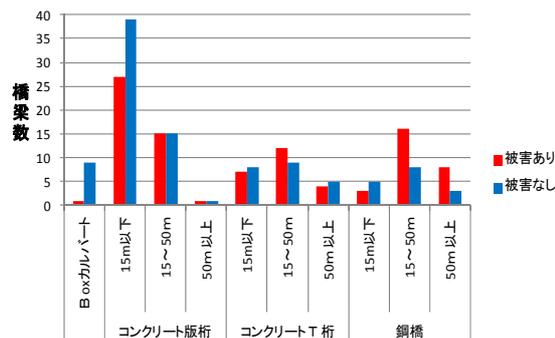
図-10 橋長、構造形式別の調査橋梁数

被害のあった橋梁の数と被害の無かった橋梁の数をボックスカルバート、コンクリート版桁橋、コンクリートT桁橋、鋼橋といった構造種別に示したものを図-10に示す。なお図-10以降に示す「被害あり」とは幸左らの判定基準²⁾で上部工の被害がA判定される橋梁である。同図では橋長別に被害の有無を表した。コンクリート版

桁橋は全体の数が多いため、結果として、橋長15m以下の被害橋梁数が多い。ただし、被害なしのものに比べて、被害ありのものの方が数は少ないので被害の割合としては比較的小さい部類であった。

被害の割合に注目すると、鋼橋で、橋長が15m以上の場合に、被害率が顕著に大きくなっていることが分かる。図-11は鋼橋の橋長による橋台、橋脚の被害数を示したものである。この図より橋長15m~50mの場合は、橋脚、橋台の損傷を伴う事例が多いことがわかる。コンクリート橋では、このような傾向が見られないことから一定以上の橋長をもつ鋼橋には桁流失とともに橋台、橋脚の被害が生じやすい要因があるのではないかと考えられる。

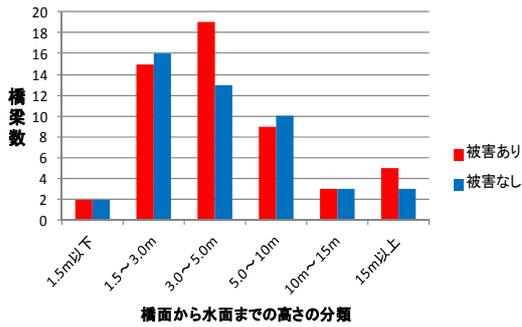
図-12 橋面から水面までの高さの分類

図-12に河川の水面から橋面までの高さの分布を示す。なお、この値は現地調査時点での値であるので河川の流況によって若干変動する可能性がある。被害の有無の割合については明確な傾向は見られなかった。

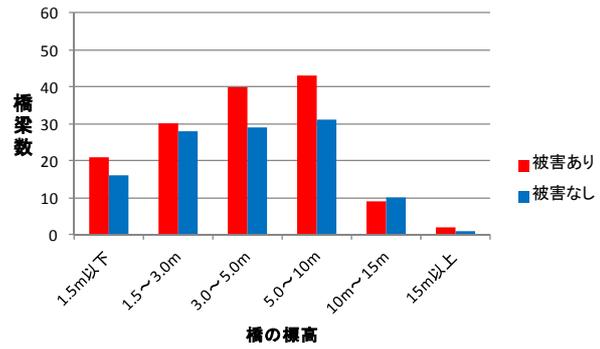
図-14 標高による調査橋梁の分類

図-13は海岸からの距離の分布を示す。海岸からの距離が離れるにつれて被害橋梁の割合は減少する傾向にあった。この点については、今回対象に加えなかった橋梁も含めて今後、詳細に検討をする必要がある。図-14は標高についての頻度分布である。今回対象とした橋梁のほとんどが、標高10m以下に位置してきたことがわかる。標高10m以下の範囲においては、標高が被害割合に与える影響は確認できなかった。標高が10m以上に位置する橋梁に被害が少ないのは、今回の津波の浸水高

を考えれば妥当な結果だと考えられる。

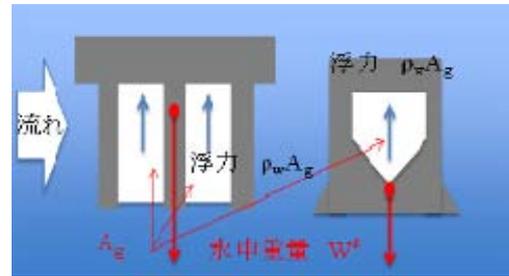
図-15 桁浸水時の浮力の作用状態

コンクリート橋においてT桁、中空部に空洞がある版桁、箱桁は断面の構造上、津波によって浸水状態に達した場合、図-15に示すように浮力が生じる。浮力を考慮した評価式は以下ようになる。

$$\beta = \frac{\text{抵抗力}}{\text{作用力}} = \frac{\mu(W^* - \rho_w A_g)}{0.5\rho_w C_d v^2 A} \quad (3)$$

ここに W^* :水中重量、 $\rho_w A_g$:桁内空間に生じる浮力とする。(なお鋼橋では浮力を考慮しなかった)

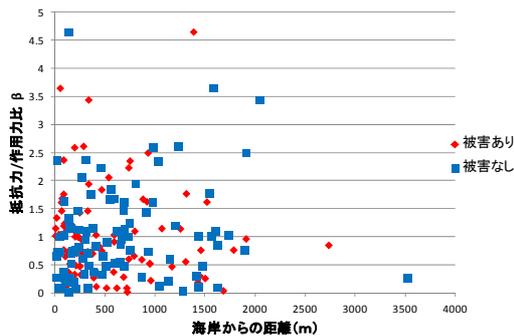
図-16 浮力を考慮しない場合の抵抗力-作用力比の分布図

図-16に浮力を考慮しない場合の抵抗力作用力比 β と海岸からの距離の関係を示す。評価方法が実現現象の要点すべてを適切に捉えているならば、被害ありと被害なしは上下に分離されるはずである。今回の検討で被害ありと被害なしが完全に混在していることは、桁の抵抗力の評価だけでは、実際の津波被害を予測できないことを示している。津波波力の予測と評価の重要性が再確認された結果となった。

被害を受けた橋梁の β の値は0~4.6の範囲でばらついたが大半が、2.5以下であった。津波流速には6m/sという比較的大きな値を使用していることから、今回の検討では抗力の最大値に近い値を求めていることになる。そ

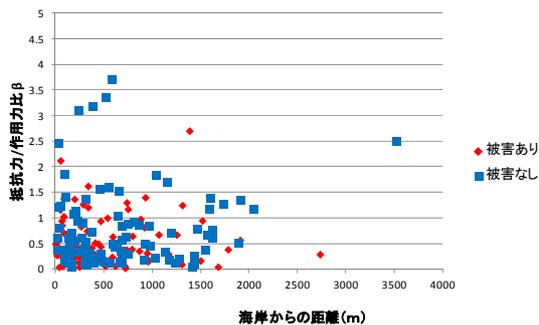
図-17 浮力を考慮した場合の抵抗力-作用力比の分布図

のため、 β が1以上でも多くの橋で、桁の流失や移動が生じているということは、抵抗力以外の浮力や揚力が無視できないことを示唆している。図-17に浮力を考慮した場合の、抵抗力作用力比 β と海岸からの距離の関係を示す。被害ありの橋梁の大半で β が1以下となったことから、津波波力としては流速6m/sの水中に没した時と同程度の力を想定するのが妥当であると考えられる。

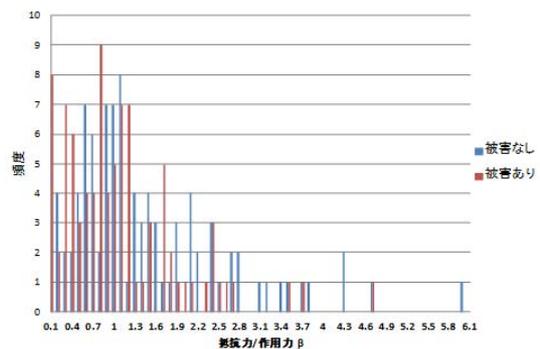
図-18 抵抗力-作用力比 β のヒストグラム (浮力を考慮しない場合)

抵抗力-作用力比 β を0.1刻みで区分した場合のヒストグラムを図-18、図-19に示す。浮力を考慮する場合もしない場合も被害ありのヒストグラムと被害なしのヒストグラムから差を見出すことができなかった。これは、自重による摩擦抵抗力に大きな有意性がないことを示している。そのため、津波被害の予測には津波による波力の発生機構および津波に対する抵抗機構についての抜本的な検討が必要である。
