# 論文 棒状せん断補強鉄筋を配置した RC 部材のせん断破壊挙動に関する基礎検討

**要旨：**地中 RC 構造物の耐震補強は、構造物周辺に地盤があるため、後施工でせん断補強筋を内空側から施工する工法の開発が行われている。地中 RC 構造物の後施工せん断補強筋による耐震補強を低コストで実施可能とする方法として、太径鉄筋を用いることが考えられる。太径鉄筋をせん断補強筋として用いる場合、定着長、せん断補強効果に関して十分検討する必要がある。本研究では、太径鉄筋を壁部材に用いることを想定し、実断面高さの梁試験体でのせん断破壊実験、3 次元非線形 FEM 解析から破壊モードに着目した検討を行った。その結果、太径鉄筋を用いた場合、鉄筋先端部の付着切れから破壊が進行することが分かった。

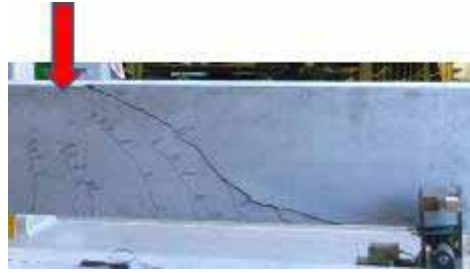
写真-3 Case-1 の破壊状況

傍に達し、最大荷重 485kN を記録した途端に、斜めひび割れが載荷点近傍を抜け、荷重が急激に低下した。写真-3 に、Case-1 の破壊状況を示す。載荷点近傍には、コンクリートの圧壊が認められなかったことから、破壊モードは斜め引張破壊と判定した。

Case-1 では、載荷荷重が 231kN 時に等曲げ区間下縁に曲げひび割れが発生した。その後、荷重の増加とともに曲げひび割れ本数が増加した。載荷荷重が 350kN 程度で、載荷位置から支点方向に約 700mm 付近 (有効高さ  $d$  の約 1.2 倍程度の位置) のひび割れが斜めひび割れに移行した。載荷荷重が 450kN 時では、載荷位置から支点側に約 950mm 付近 (有効高さ  $d$  の約 1.58 倍の位置) から伸びた斜めひび割れが上縁から 200mm 程度の高さまで進展した。載荷荷重が 480kN 付近で斜めひび割れが載荷点近

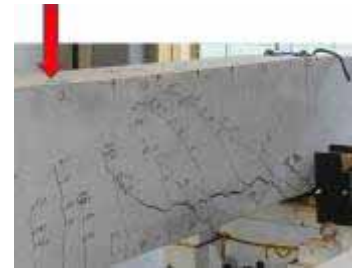
写真-4 Case-2 の破壊状況

上縁付近まで進展した斜めひび割れは、軸方向鉄筋に沿ったひび割れの発生によって、斜めひび割れの進展はほぼ止まり、ひび割れ先端付近では閉じているように見えた。Case-2 の破壊状態のひび割れの発生状況は、棒状せん断補強鉄筋を迂回し、等曲げ区間に侵入し、上縁コンクリートが圧壊したことから、破壊モードは曲げ破壊であった。写真-4 に、Case-2 の破壊状況を示す。

載荷荷重が 600kN 時では、載荷点から支点側に約 600mm、約 800mm、約 1100mm、約 1300mm 付近のひび割れが斜めひび割れに進展した。載荷荷重が 750kN 時では、載荷点から支点側に約 1000mm 位置から発生した斜めひび割れ先端が上縁まで約 80mm 程度までに達した。さらに、載荷荷重を増加すると 800kN を超えてから軸方向鉄筋上面位置付近に試験体軸方向にひび割れが発生した。載荷を続けると、軸方向鉄筋に沿ったひび割れが載荷点位置から等曲げ区間の上縁に向かう方向に進展し、その後、等曲げ区間の上縁コンクリートが圧壊した。このときの荷重は 892kN であった。

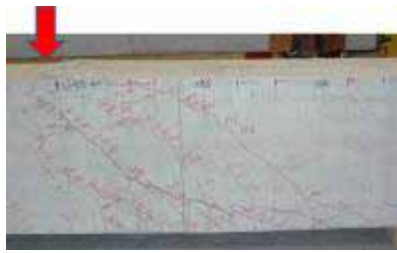
写真-5 Case-3 の破壊状況

させ、載荷荷重が 600kN 時点では、斜めひび割れ先端が上縁位置まで約 30mm 程度まで達した。その後、載荷荷重が増加しても上縁に近い位置まで進展したひび割れの進展はほぼ止まり、他の斜めひび割れの進展が確認された。載荷荷重が 800kN になると、載荷点から支点側に約 750mm 付近の位置から発生した斜めひび割れが載荷点位置を目指すように進展した。載荷を継続したところ、載荷点近傍の上縁に圧壊が生じ、荷重が低下した。写真-5 に、Case-3 試験体の破壊状況を示す。最終的には、載荷点から約 750mm 位置から発生したひび割れが載荷点近傍に発達し、上縁コンクリートの圧壊とともに耐荷性能を失ったことから、破壊モードとしてはせん断圧縮破壊であった。

Case-3 では、曲げひび割れが載荷荷重 140kN で発生した。載荷荷重が 300kN 付近で、載荷点から支点側に約 600mm 付近 (有効高さ  $d$  の 1.0 倍) から発生した曲げひび割れが斜めひび割れに進展した。載荷荷重が 400kN 時点では、載荷点から支点側に向かって約 450mm、約 500mm、約 750mm、約 1250mm 位置の下縁から発生した曲げひび割れが斜めひび割れに移行した。載荷荷重が 500kN 時点で、載荷点から支点側に約 1250mm 付近位置から発生した斜
