# 報告 ウォータージェットによるコンクリートへの Cs 浸透深さ測定

**要旨：**福島第一原子力発電所の事故により放射性 Cs が環境中に放出され放射能汚染が広がった。コンクリートにも放射性 Cs は浸透し汚染されている。コンクリートを除染することを目的に、その基礎データとなる浸透深さの測定をウォータージェットによりコンクリートを表面から研削することで行い、除染の基本条件を探った。飯館村での調査では空間線量率と比例してコンクリートの表面線量率も高まった。汚染はこれまで報告されているとおり、飯館村でも表面 1mm 以下の表面に集中し、浸透深さは 0.1～数mmであることが分かった。コンクリートの研削しやすい低強度と考えられるものほど深く浸透していた。

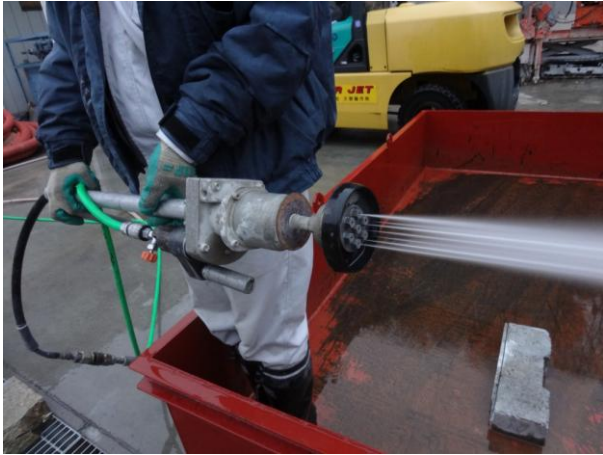
図－２ ウォータージェット

コンクリート蓋はまず 3MPa 程度の高圧水洗浄を行った。その後、一部を切断し 410mm×300mm 程度の大きさとした。図－２に示すウォータージェット(水圧：150MPa, ノズル：径 0.1mm×7 個, 噴射流量：5.58L/min, 噴射反力：50.9N)により手動で研削した。ノズルは回転しながら約 5cm 程度の範囲を研削する。コンクリート蓋を 10 秒程度のサイクルで全体に平均的にウォータージェットが当たるように配慮し研削した。コンクリートコアについては面積がコンクリート蓋の 1/15 と小さすぎるため、ウォータージェット噴射時間の均一性の観点のから最低時間を 5 秒の研削とした。

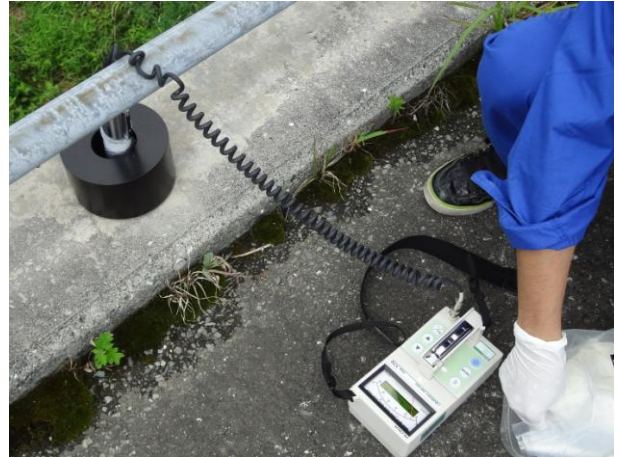
図－３ コリメータを使用した NaI シンチレーション式サーベイメータによる測定状況

欄干下部のコンクリートでは、NaI シンチレータによると、平滑部で 2.4 $\mu$ Sv/hr, 細骨材が露出している部分で 3.3 $\mu$ Sv/hr であった。この値は環境の放射能の影響を受けているものと考えられる。そこで、円筒形の鉛製の遮蔽体(コリメータ)を設置した測定したところ、それぞれ 1.2 $\mu$ Sv/hr および 1.8 $\mu$ Sv/hr となった。図－３に測定の様子を示す。さらにワイヤーブラシで色が変わる程度に 30 秒程度研削したところ、0.1 $\mu$ Sv/hr の低下があった。セメントペーストが残留し表面が平滑である部分には Cs の存在量はより少なく、セメントペーストが失われ細骨材が露出するようになるとより多くなると考えられる。浸透深さはワイヤーブラシで削り取れるようなごく表層ではなく一定の深さに達している。

図－３に見られるコケの 1 cm 上方では 5.2 $\mu$ Sv/hr(コリメータなし), アスファルト面では 3.8 $\mu$ Sv/hr(コリメータ

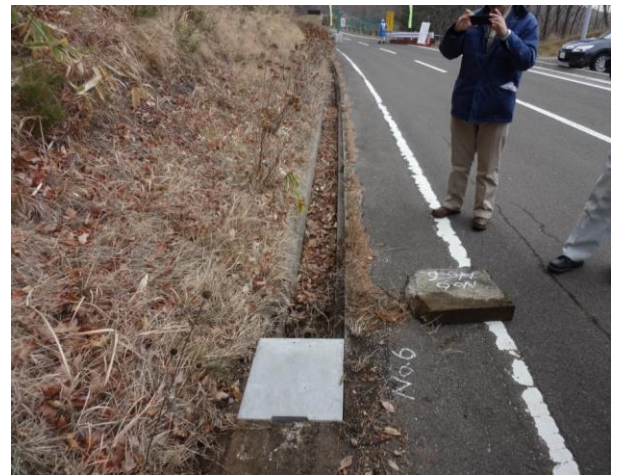
図－４ 帰宅困難区域直前のサンプリング場所

さらに空間線量率が 7 $\mu$ Sv/hr と高い帰宅困難区域直前でのサンプリング場所を図－４に示す。法面の植生に近づくと空間線量率は 20～30 $\mu$ Sv/hr と 3～4 倍に高くなる。この地点近傍の空間線量率は文部科学省の航空機モニタリングでは 10 $\mu$ Sv/hr であり<sup>5)</sup>、現地測定と整合的であるものの、実際には詳細な位置により相当に放射能レベルは異なる。これは放射性 Cs が降雨により地表にもたらされた後、一部は植生に吸収され枯葉として現在も残存しており、また一部は土壌に含まれる特定の粘土鉱物に強固に固着され移動せずに現在も存在していることを反映しているものと考えられる。

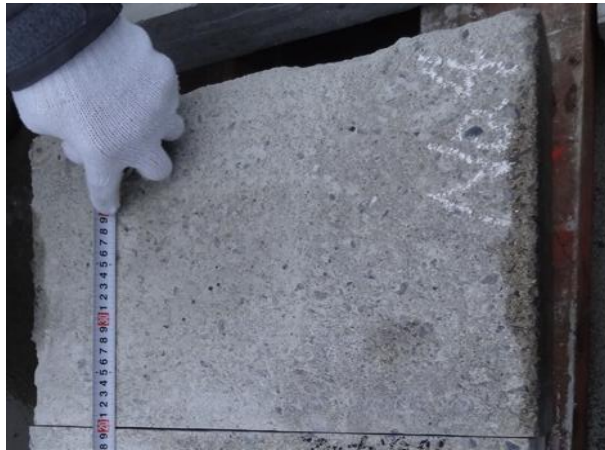
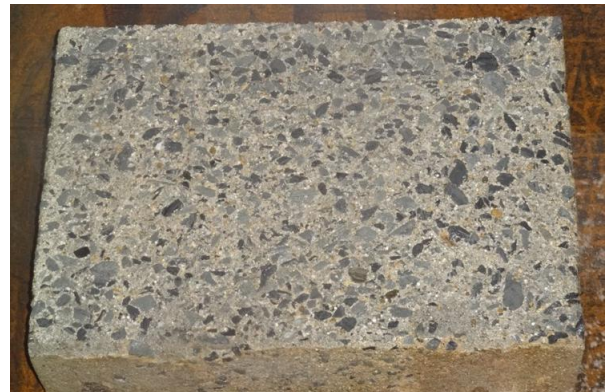
図－6 除染による蓋 4 の表面状態変化  
(上：0 秒，中：60 秒，下 240 秒)

図－6～8 にそれぞれ、蓋 4～6 の研削に伴う表面状態の変化を示す。研削時間が長くなるに従いそれぞれモルタル部分が削り取られ、粗骨材が露出していく状況が分かる。蓋 5 がもっとも緻密で粗骨材は最後まで露出しない。蓋 4 がそれに続き、蓋 6 は短時間にモルタル部分が深く削り取られた。

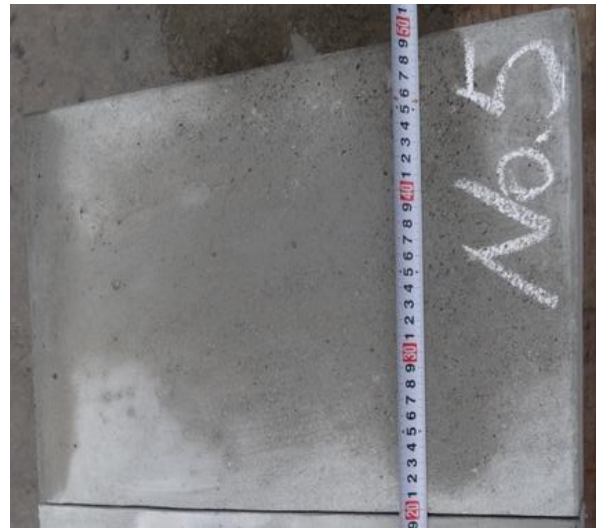
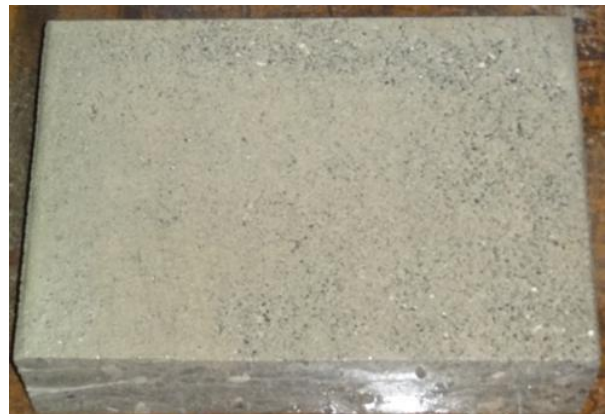
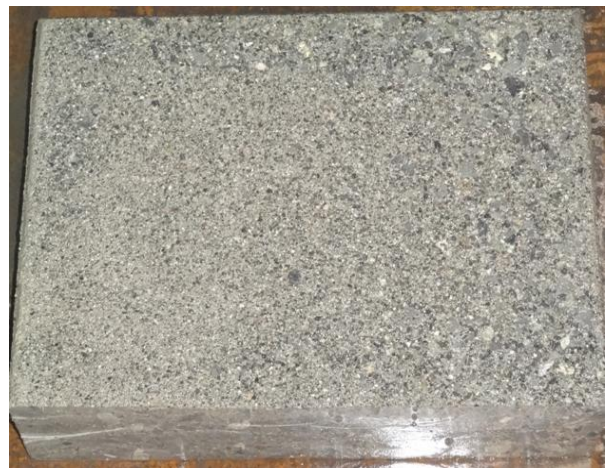
図－7 除染による蓋 5 の表面状態変化  
(上：0 秒，中：30 秒，下 330 秒)

蓋 5 に着目すると左側のセメントペーストが覆っており灰色に見える部分(表面 1)と、右側のセメントペーストが欠如し黒い粗骨材が見えるようになっている部分(表面 2)とがあることが分かる。セメントペーストで覆われており比較的平坦な部分には放射性 Cs の浸透はより少なく、表面が荒れてきた場合により浸透量が多くなると考えられる。

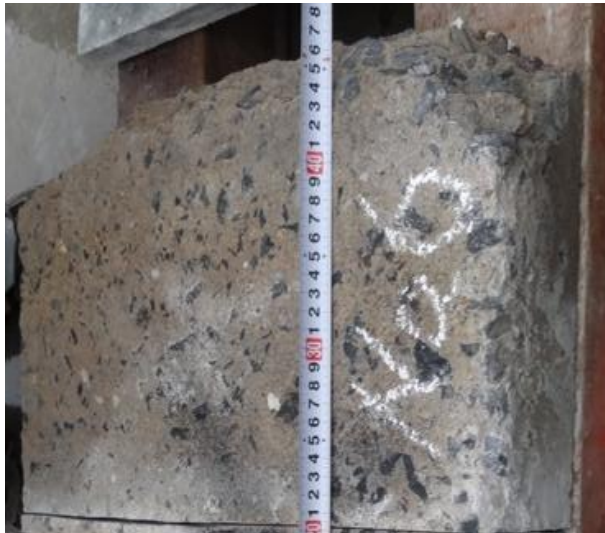
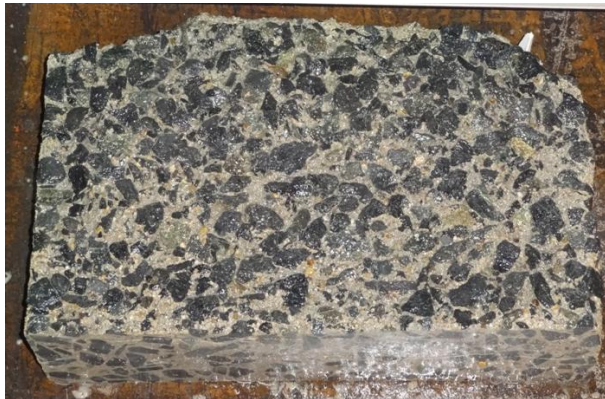
図－８ 除染による蓋 6 の表面状態変化  
(上：0 秒，中：30 秒，下 210 秒)
