報告 RC 下部構造を有する鉄骨置屋根空間構造物の被害調査と被害発生機構の分析

要旨：東北地方太平洋沖地震で、RC 造の下部構造の上に鉄骨屋根が置屋根状に設置された形態の空間構造物（以降、鉄骨置屋根構造という。）が被害を受けた。被害は置屋根の支承部で発生し、アンカーボルトの破断や敷きモルタルが粉砕するなど甚大な人的被害に結びつく可能性を有するものであった。本報告は、被害調査によりその被害が RC 下部構造と置屋根の支承部の間に発生する回転角に起因すると考え、被害発生機構について分析した。また、本建物の常時微動測定の結果を示し、2 階ギャラリー床と比較して、RC 柱頭部の応答変位が増幅していることから、RC 下部構造と置屋根の支承部の間に回転角が生じたことを確認した。

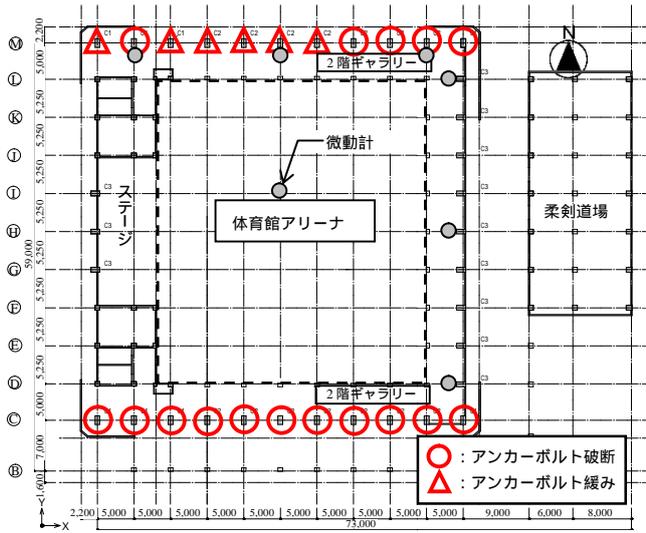
図 - 1 基準階伏図
(置屋根支承部損傷箇所および微動計設置箇所)

M 通りの各柱の柱頭部分で 4 本のアンカーボルト(22)で結合されているが、M 通り中央部分 5 箇所と西端を除く箇所では 4 本中すべてのアンカーボルトが破断した(図 - 1)。また、C 通りの支承部には高さ調整用の 7~10cm の敷モルタルが設けられていたが、すべて圧壊していた。C、M 通り柱の双方について、柱 1 本置きに撮影した柱頭部分の様子を写真 - 4 から写真 - 9 に示す。

本建物の振動特性を確認するため、被災後の 2012 年 11 月に常時微動測定を実施した。本建物での地震被害が激しかった置屋根支承部においては、元々の回転剛性が小さいため、被災後の微動測定ではあるが、被災前の振動特性の推定が可能であると考えられる。微動計は図 - 1 に示した箇所(1階アリーナ中央 2階ギャラリー床上、柱頭)および建物周辺地盤に設置し、東西および南北の 2 方向の水平変位に関して方向別に同時多点測定を行った。微動計は速度型換振器で、サンプリング周波数を 200[Hz]、計測時間を 5 分間とした。1 階アリーナに対するギャラリー部および屋根支承部の変位増幅および、メイントラス方向の応答変位時刻歴波形を図 - 10 に示す。

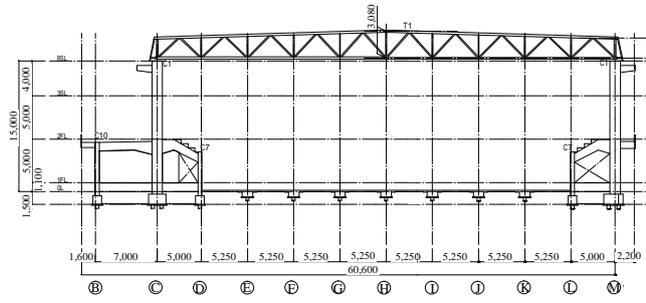
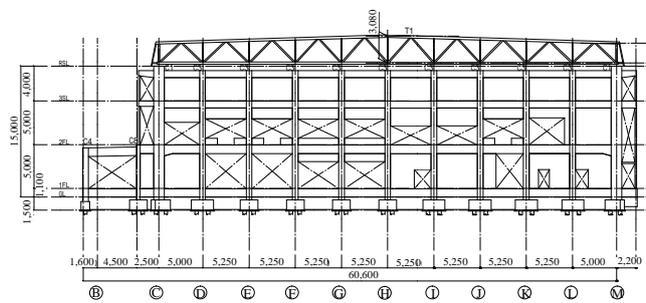
図 - 2 基準階伏図

調査対象建物は 1979 年設計、1981 年竣工の地上 2 階建ての体育館である。建物概要を表 - 1 に、建物外観を写真 - 1 に示す。また、代表的な伏図と軸組図をそれぞれ図 - 1, 2 に示す。

略算ではあるが、本建物において、RC 柱の断面が 650[mm]×1200[mm]、コンクリートのヤング係数 E_C が 2.1×10^4 [N/mm²]、高さ h が図 - 2(a) に示すギャラリー部から上部の RC 片持ち柱として 9[m]、柱頭における重量が式(1)の屋根重量 195[kN]と RC 柱半分の重量 8.4[kN] ($2.4 \text{ kN/m}^3 \times 0.65 \text{ m} \times 1.2 \text{ m} \times 4.5 \text{ m}$) の和で 203.4[kN]とすると、震度 k=1 の地震力が作用した場合、回転角 θ および部材角 R は、

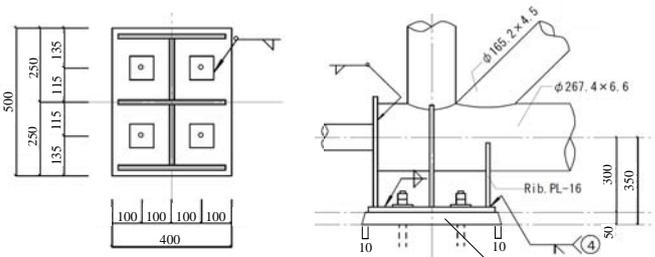
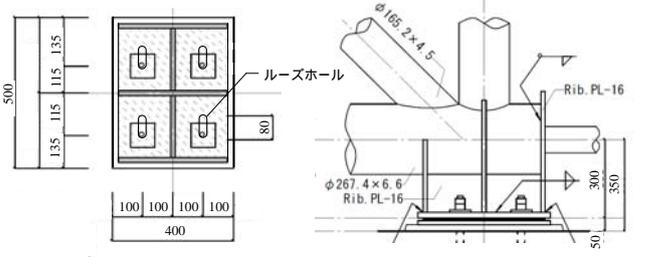
図 - 3 置屋根支承部詳細図

置屋根は、図 - 1 から図 - 3 に示すように、C 通りと

置屋根支承部が図 - 3(a) に示すように敷きモルタルを介してアンカーボルトで RC 下部構造に接合される露出柱脚形式の場合、図 - 4, 5 に示すように梁および柱頭の回転により偏心圧縮が作用する時に敷きモルタルが圧壊しないためには文献 5) より、

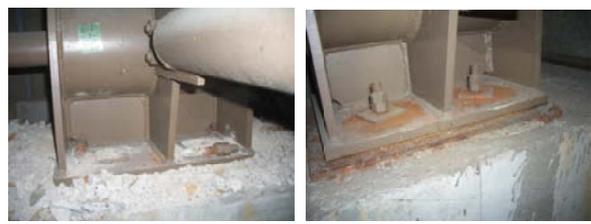
写真 - 4 1 通り柱 (左: C 通り, 右: M 通り)

写真から、C通りにおける置屋根支承部周りには、白色の薄片が散らばっている様子が見られるが、これは敷きモルタルが圧縮力によって砕かれ、飛び散ったことによるものと考えられる。また、敷きモルタルの有無によってアンカーボルトの破断の様子も大きく異なっていた。その典型的な例が写真-8であり、破断後のM、C通りのアンカーボルトを写真-10に示す。

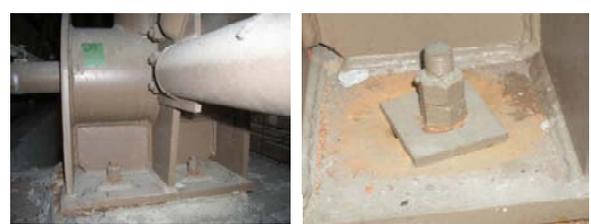
写真 - 6 5 通り柱 (左: C 通り, 右: M 通り)

置屋根の中央架構は5通りから7通りであるが、その箇所を示したものが写真-6と写真-7である。C通り、

M通りともに敷きモルタルの損傷度の程度は小さく、アンカーボルトも破断していない。置屋根支承部被害は1通りおよび11通りの妻構面に向かうに従い顕著になる傾向が見られた。

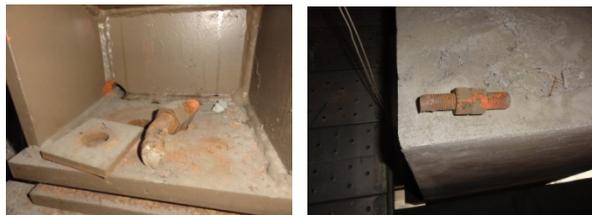
(a) C通り (b) M通り
写真-10 ボルトの破断状況

各アンカーボルトには引張力、せん断力、曲げモーメントが作用すると考えられるが、ボルトの被害状況から敷きモルタルがあるC通りのアンカーボルトは曲げ変形を起こしており、破断面では断面が絞られて、鉄筋の引張破断試験を行った状況に似ている(写真-10(a))。これに対し、敷きモルタルがないM通りでは、曲げ変形はしておらず、引張力のほかに直接せん断を受け、双方が瞬間的に作用したかのような脆性的な破断面を示している(写真-10(b))。

敷きモルタルと同様にアンカーボルトの損傷メカニズムを分析する。アンカーボルトの損傷は、写真 - 10(a) に示すアンカーボルトの曲げ引張が卓越した破断状況から、敷きモルタルと同様に図 - 4, 5 の梁あるいは柱頭の回転により曲げ応力が生じたことが考えられる。

敷きモルタルがない支承部 (図 - 7(b)) では、この 2 つの力の組み合わせ応力が作用することになり写真 - 10(b) に示すような脆性的な破断面を形成したものと考えられる。一方、敷きモルタルがある支承部 (図 - 7(a)) では、前述した敷きモルタルの損傷メカニズムからアンカーボルトに先行して敷きモルタルが圧壊するものと考えられる。アンカーボルトは、敷きモルタルの分だけ首下長が長いので、圧壊によって生まれたモーメントス

パンによって曲げモーメントを受け、曲げ引張が卓越して破断に至ったものと考えられる。ただし、前述したトラス屋根の自重および上下動から生じる梁の回転もこれらに付加され、敷きモルタルの圧壊およびアンカーボルトの破断は、より早期に発生することが示唆される。

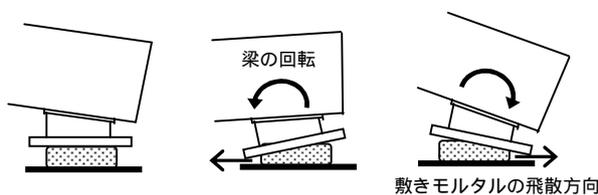
図 - 4 梁の回転による敷きモルタルの偏心圧縮作用

図 - 4 に示すように敷きモルタルの上に乗る台座が敷きモルタルに偏圧を加えながら回転させてクラッシュさせた可能性が考えられる。この現象は、敷きモルタルを挟む上下の材の間に相対的な角変化により生じるものであるから、図 - 5 のように敷きモルタルを支える下部構造体が回転することによって生じたと考えることもできる。

さらに、妻構面の 1 通りおよび 11 通りについては、RC 下部構造が耐震壁で構成された剛性の高い構面となっているため、下部構造の変形により支承部に損傷をもたらしたことは考えにくい。この場合、妻構面では他の構面に比べ下部構造の剛性が非常に高くなっており、トラス屋根を通じて他の構面の水平力が伝達されたことが考えられる。中央構面の水平力が 1 通り、11 通りに伝達され、その結果としてせん断力および図 - 4 に示すようなトラス屋根の回転に伴い、敷きモルタルの圧壊やアンカーボルトの破断を生じさせたものと考えられる。

鉄骨置屋根構造の支承部の損傷は、図 - 4, 5 のような梁の回転および柱頭の回転によりもたらされることを示したが、一見同じように見える両者には、GL 位置に近い所に設置される露出柱脚形式 (図 - 4) と、同じ露出柱脚部が RC 柱等により軒桁に近い位置まで高上げされた置屋根支承部 (図 - 5) という大きな違いがある。

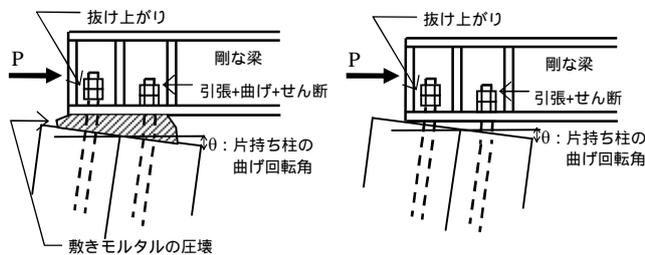
(a) 敷きモルタルあり (b) 敷きモルタルなし
図 - 7 屋根支承部におけるアンカーボルトの強制変位

である。トラスの曲げ剛性は、支承部の回転剛性に比べ著しく高い関係となっているため、トラス屋根は曲げ変形をせず剛な梁とみなすことができ、図 - 7 に示すような損傷メカニズムが形成されるものと考えられる。

図 - 7 に示すように、アンカーボルトには、地震時に屋根トラスの重量による慣性力 P がせん断力として作用する。それに加え、下部構造の応答により片持ち柱の柱頭接合面が回転され、これが置屋根支承部に「栓抜き作用」とも言うべきテコ作用を生じさせ、引張力がアンカーボルトに作用する。

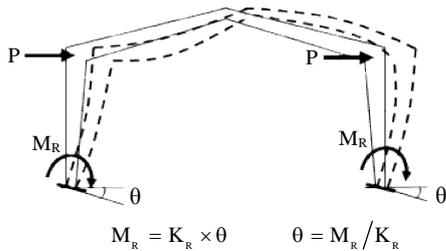
図 - 8 露出柱脚における回転角

露出柱脚であるならば、地面が回転することは通常考えないため、その回転角 θ の大きさは、図 - 8 に示すように支承部に作用する応力 M_R とアンカーボルトおよびベースプレートによって求められる回転剛性 K_R に基づき決定される。ところが、置屋根支承部として上方に移動した場合、本建物も含め置屋根支承部の回転剛性は、トラス屋根端部および RC 柱脚の回転剛性と比較し非常に小さいため、図 - 9 のように RC 下部構造が片持ち柱の応答となり、柱頭断面と置屋根支承部の間に回転角が発生する。この回転が置屋根支承部の敷きモルタルに偏心圧縮を作用させ、さらにアンカーボルトに栓抜き作用を及ぼし損傷に至る。

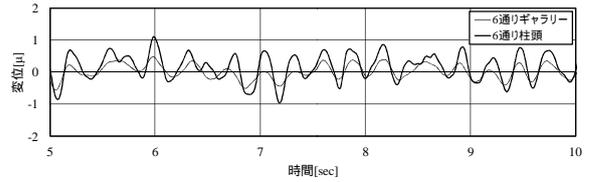
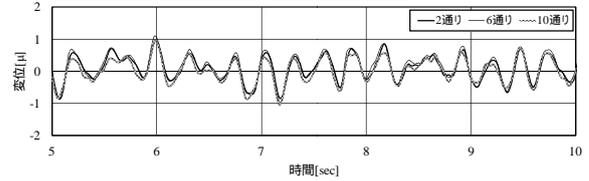
図 - 10 応答変位時刻歴波形

長大な片持ち柱を有する中央構面(2~10 通り)のフレームでは、ギャラリー部に比べ柱頭で 2 倍程度に振幅が増大されている。2, 6, 10 通り柱頭は同位相の応答を示し、若干ではあるが、2, 10 通りに比べ 6 通りの振幅が大きい。

地震時には、さらに複雑な応答を示すことが予想できるが、これらの結果は、中央構面(2~10 通り)の柱頭では大きな回転角を伴う応答となり得ることに加え、妻構面(1, 11 通り)では、中央構面の水平力が置屋根を通じて伝達されることを示唆するものである。
