# 論文 コンクリート構造物の品質向上の取組みと非破壊試験による効果の検証

**要旨：**国土交通省の南三陸国道事務所管内の復興道路，復興支援道路のコンクリート構造物の表層品質を調査した。品質確保のための種々の施工での工夫がなされている現場において，目視評価，表面吸水試験（SWAT），表層透気試験等の非破壊試験を用いて表層品質を評価した。各種の養生による品質の向上が特に SWAT で顕著に確認された。施工の基本事項の遵守がなされた構造物において，打重ね線の直上で計測した結果，SWAT では一般部と同程度の吸水抵抗性を示したが，表層透気試験では一般部より著しく大きな透気係数を示した。

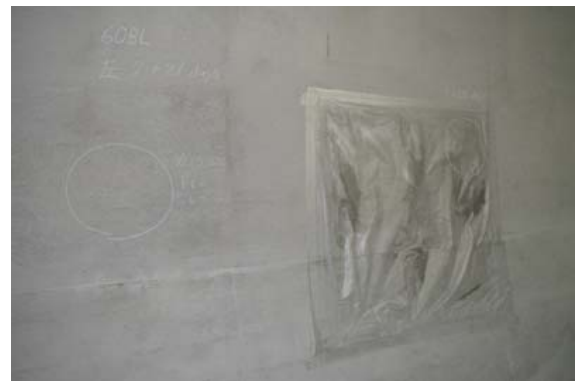
写真－2 脱型後のシート養生（八雲第一トンネル）

フライアッシュの表層品質向上効果、型枠脱型材齢の影響を調べた。59BL, 60BLでは、脱型後に、S.L.高さ近

くに、1×1mのシートを、4辺をテープで貼り付けた(写真-2)。シートはコンクリートに密着はしていないが、シート内はコンクリートからの水分で湿っており、液体の水が多量確認された。脱型後のシート養生期間を、7、14、21、28日と変化させ、表層品質への影響を調べた。

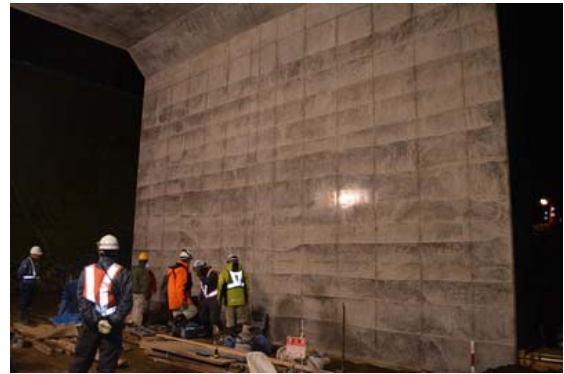
写真-3 大畑団地本線 Box の側壁

写真-3 に示すような、ボックスカルバート構造物の側壁の表層品質を調査した。高さ 8.7m、幅 18.2m、厚さ 1.6m の側壁を 7 月 2 日に打継ぎ無しで打ち上げている。セメントは高炉 B 種、呼び強度は  $27\text{N/mm}^2$ 、W/C は 49%、スランブは 8cm、 $G_{\max}$  は 25mm、単位水量は  $147\text{kg/m}^3$  であった。この構造物の施工では、南三陸国道事務所で試行が始まっている施工状況把握チェックシートの試用がなされており、施工の基本事項の遵守を心がけたにもかかわらず、写真-3 に示すように打重ね線がほぼ平行にくっきりと見られた。一層の厚さは丁寧に管理されており、下層にパイプブレータも適切に挿入されたが、夏季の打込みということもあり、打重ね線が残る結果となった。

図-5に、側壁の下部で行った目視評価の結果を示した。写真-3でも示した打重ね線により、評価値が低くなっている。その他の項目はすべて3点以上であった。

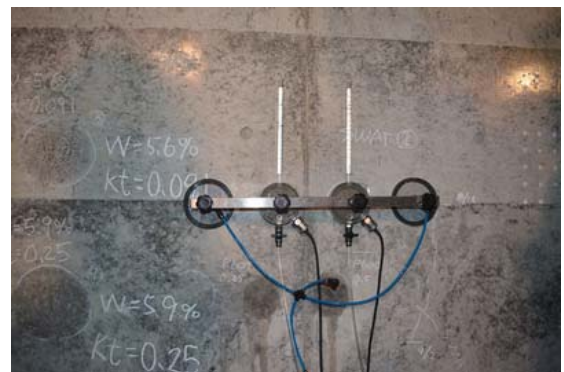
写真-4 打重ね線直上での SWAT の計測

打重ね線の直上(写真-4)と、打重ね線以外での品質の差異に着目して、目視評価と、含水率測定、SWAT、表層透気試験を実施した。

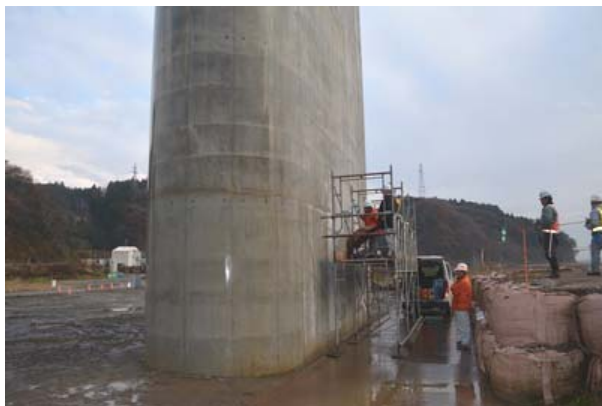
写真-5 降雨の影響を受けた新気仙大橋 P4 での計測

第2リフトは夏季の打込みであり、施工の基本事項の遵守を行ったにもかかわらず、写真-5 に示すように打重ね線が明瞭に見られたため、打重ね線の直上でも調査を行った。

この構造物の調査前に降雨があり、調査の終盤には降雨が激しくなった。降雨が予想されていたため、事前に調査予定箇所に大きなビニールシートを貼ってコンクリート表面が濡れるのを防ぐ努力をした。橋脚の施工足場はすでに撤去されていたこともあり、シートの周辺のコンクリートはすべて濡れていた。調査時にはシートをはがして計測したが、コンクリートの含水率が高めの値を示していた。

2.2(6)で詳述したように、この構造物の計測は降雨の影響を受けた。含水率は、CMEX II で 6.0%程度、HI-520 で 6~6.7%程度であった。表層透気試験は CMEX II で 5.5%以下の含水率で実施するのがよいとされており、含水率の高い状態であると考えられる。
