# 論文 建築物に施工後 10 年を経過した再生粗骨材コンクリートの性状に関する検討

**要旨:** 実構造物に打設した再生粗骨材コンクリートの経時変化に関する知見を得るため、1933 年竣工の建物から排出されたコンクリート塊から製造した再生粗骨材 H 相当の粗骨材を使用し、2004 年に施工された擁壁や RC 構造物の 10 年目の調査を実施した。その結果、平屋建て倉庫で乾燥収縮や温度応力の繰返しが原因と考えられるひび割れが見られたこと、10 年経過した圧縮強度や静弾性係数に目立った低下は見られないこと、普通粗骨材を用いた場合と比べて、中性化深さの平均値に差はないが、中性化深さの最大値が大きくなる可能性があることなどの知見が得られた。

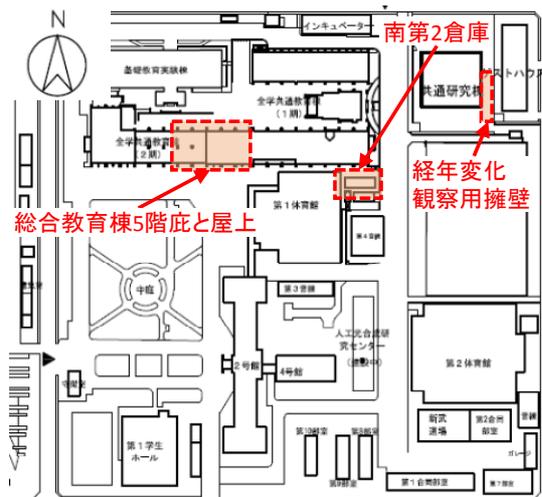
図-1 再生粗骨材コンクリートを施工した箇所

再生粗骨材コンクリートの施工場所は、図-1 に示す大阪市立大学総合教育棟(RC 造、地下 1 階、地上 5 階建て)の 5 階底と屋上、南第 2 倉庫(平屋建て) および経年変化観察用擁壁(以下、擁壁)である。当該箇所の施工は、主に 2004 年 3～4 月に行われた。

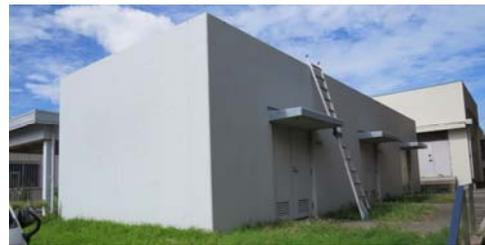
図-3 南第2倉庫(東北側)

打設箇所の現状を図-2～図-4に示す。擁壁や南第2倉庫の内面は打ち放しとされ、南第2倉庫の外面は塗装、屋上は防水処理された。総合教育棟5階屋上と底は、2004年6月2日にウレタン塗膜防水が施工された。

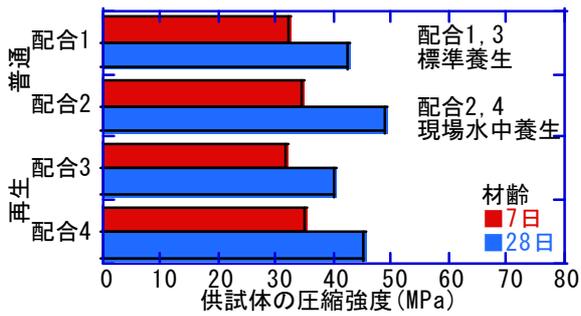
図-5 再生粗骨材コンクリートの圧縮強度

図-5に各配合のコンクリートの材齢7および28日の圧縮強度を示す。配合1, 3は標準養生、配合2, 4は現場水中養生での結果である。いずれも材齢7日で設計基準強度を上回った。再生粗骨材の配合は、W/Cが3%小さいが、普通粗骨材の場合よりやや強度が小さかった。

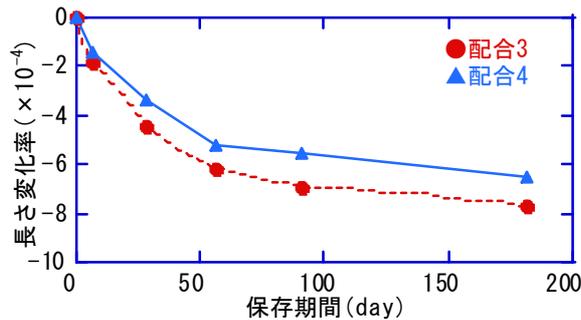
図-6 再生粗骨材コンクリートの長さ変化率

図-6に、打設した再生粗骨材コンクリートについて、室温20度、湿度60%での長さ変化試験を実施した結果を示す。保存期間182日で $7.70\sim 6.48\times 10^{-4}$ であった。

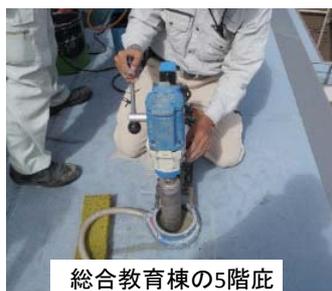
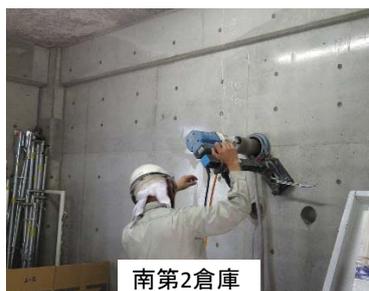
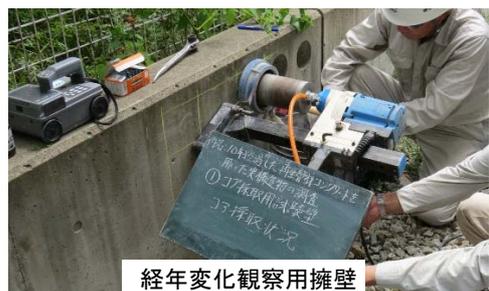
図-7 各調査地点でのコア採取の様子(同地点で反発度も測定)

その後、擁壁から直径 100mm、高さ 200mm のコアを 3 本採取した。また、総合教育棟 5 階底から直径 68.6mm、高さ 100~160mm のコアを、南第 2 倉庫内の仕切り壁から直径 100mm、高さ 220mm のコアを、各 3 体採取した。コア採取は、事前に鉄筋探査機にて配筋位置や鉄筋間隔を確認して実施した。図-7 に作業の様子を、また図-8 に採取したコアの例を示す。

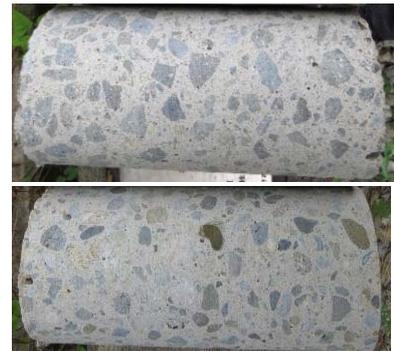
図-8 擁壁でのコンクリートのコアの例

コア側面にフェノールフタレイン溶液を噴霧し、JIS A 1152 に準じて、中性化深さの平均値と最大値を計測した。ここで、中性化深さの平均値はコア断面内の平均的な中性化進行領域を示すのに対し、最大値は気泡等により生じる局所的な中性化の進行を示すと考えられる。中性化の最大値は、局所的な鉄筋腐食に関係すると考え、本研究では考察に使用した。その後、JIS A 1107 および JIS A 1149 に準じて、圧縮強度試験ならびに静弾性係数試験を実施した。なお、材齢 1 年に擁壁から採取されたコアの試験結果も比較した。

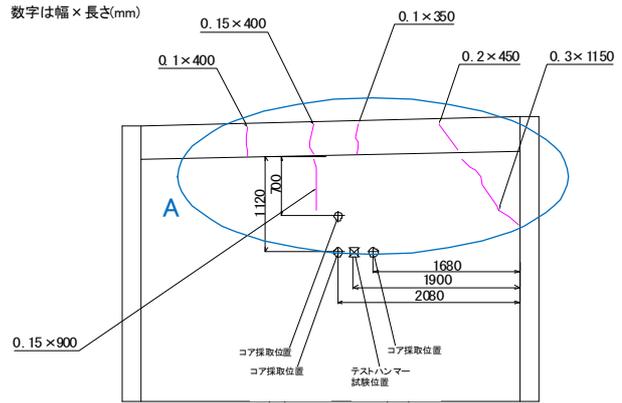
南第 2 倉庫について、図-9 に倉庫内部の仕切り壁、図-10 に西側外面、図-11 に倉庫内部の梁、および図-12 に北側外面の調査結果を示す。内面では、梁下中央部に幅 0.1~0.2mm のひび割れ(図-9 および図-11 の範囲 A)が見られた。北側外面では上部から扉角に繋がる、幅 0.1~0.15mm のひび割れ(図-12 の範囲 A)が見られた。図-12 の範囲 A のひび割れは、図-13 に示すように施工後 1 年では見られなかったが、施工後 4 年で同様のひび割れが見え始めていた。1~4 年の間にひび割れが発生し、その後増加したと考えられる。

南第 2 倉庫周辺の東側は道路、南側や西側は平屋建ての倉庫や体育館であり、日当たりが良い。上記のひび割れの特徴を鑑みると、内面梁部および外面扉上部のひび割れは、乾燥収縮に加え、温度変化による屋根や側壁の変形の繰り返しが主要因だと考えられ、設計時の配慮で解決できると考えられる。

図-9 南第2倉庫内部の仕切り壁の外観調査結果(赤線:ひび割れ, 斜線:浮き, 位置:図12梁③)

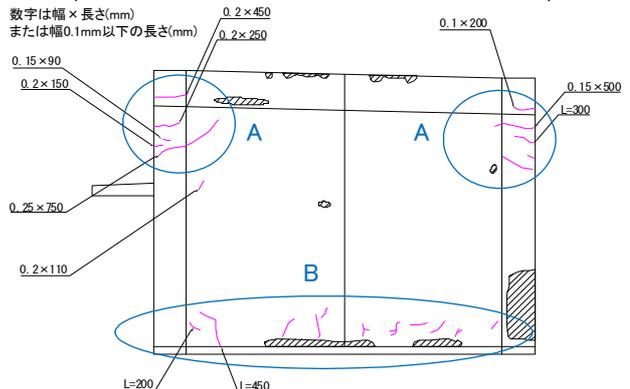
一方、西側外面での両端上部の幅 0.1~0.25mm のひび割れ(図-10 の範囲 A)、地表部でのひび割れ(図-10 や図-12 の範囲 B)や窓部の角から伸びるひび割れは、主に乾燥収縮が要因と考えられる。4 年経過時には、ひび割れが見られなかったことから、乾燥収縮によるひび割れが主に材齢 4 年以降に生じたと推測される。

図-10 南第2倉庫の西側外面の外観調査結果(赤線:ひび割れ, 斜線:浮き)

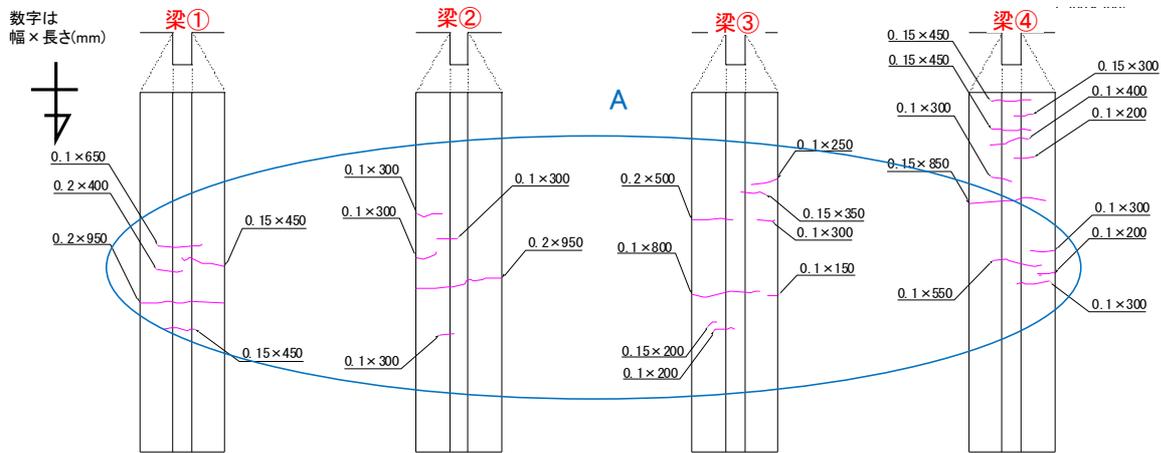
図-11 南第2倉庫内部の梁部の外観調査結果(赤線:ひび割れ, 斜線:浮き, 梁番号は図13に対応)

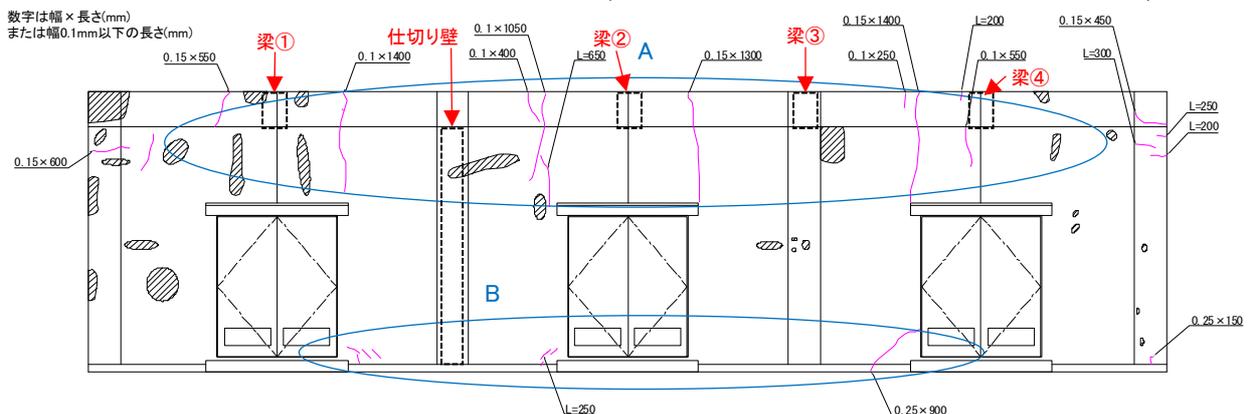
図-12 南第2倉庫の北側外面の外観調査結果(赤線:ひび割れ, 斜線:浮き)

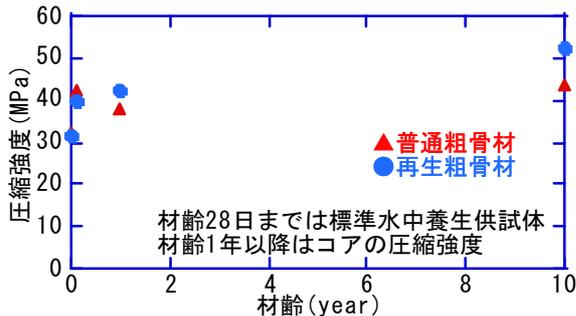
図-14 擁壁の圧縮強度の経時変化

図-14 に擁壁の圧縮強度の推移を示す。材齢 28 日までは標準養生供試体を、材齢 1 年以降はコアを使用した。養生状態の違い等で普通粗骨材の場合に一部強度低下が見られたが、およそ材齢 28 日まで大きく増加し、材齢 1 年以降で緩やかな増加となった。材齢 10 年で、普通粗骨材の場合 43.5MPa、再生粗骨材の場合 52.5MPa となった。

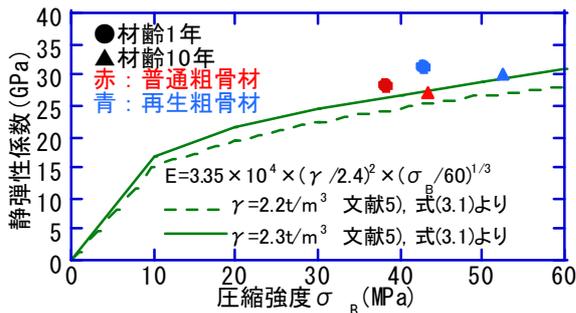
図-15 擁壁コアの圧縮強度と静弾性係数との関係

図-15 に擁壁から採取したコアの圧縮強度と静弾性係数との関係を示す。再生骨材を用いるコンクリートの設計・製造・施工指針(案)<sup>5)</sup>による算定値と同程度だった。

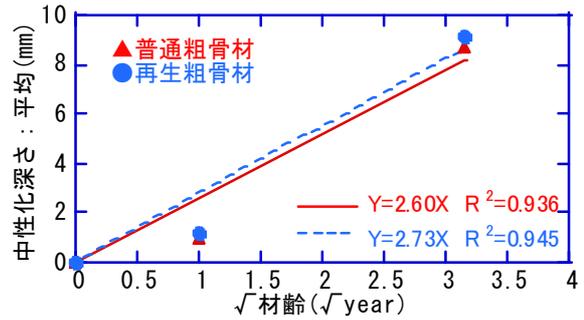
図-16 擁壁コアの中性化深さの平均値の推移

図-16 に中性化深さの平均値の推移を、図-17 に中性化深さの最大値の推移を示す。中性化深さの平均値では粗骨材の違いによる差は見られず、中性化速度係数は 2.60~2.73mm/√年であった。一方、中性化深さの最大値では、再生粗骨材の場合に材齢 10 年で 15.7mm と、普通粗骨材の場合に比べて 4.4mm 大きくなった。中性化深さの最大値から算出した中性化速度係数は、再生粗骨材の場合に 4.84 mm/√年と、普通粗骨材の場合の 1.32 倍となった。つまり、中性化の進行は、再生粗骨材を用いた

式(2)で今回のコンクリートの中性化速度係数を推定すると2.29~2.96 mm/ $\sqrt{\text{year}}$ であった。すなわち、施工された再生粗骨材コンクリートの中性化深さの平均値に関する中性化速度係数は、一般的な打ち放し状態のコンクリートと同程度だった。

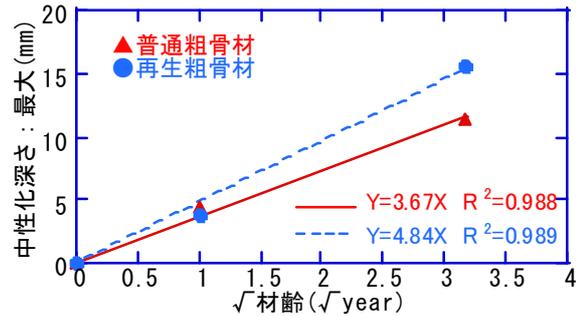
図-17 擁壁コアの中性化深さの最大値の推移

場合にばらついた。この一因に再生粗骨材に付着した旧モルタルの影響が考えられ、今後検討が必要である。

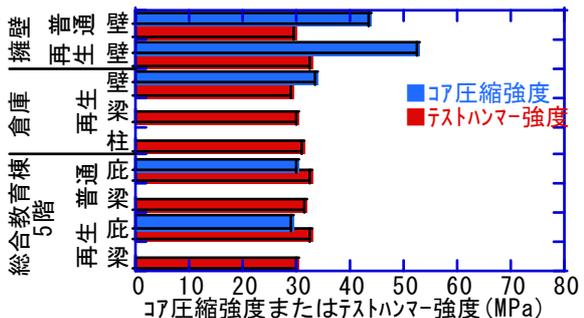
図-18 コアの圧縮強度とテストハンマー強度の比較

図-18に材齢10年でのコアの圧縮強度と、同箇所での

のテストハンマー強度を示す。コアの圧縮強度は、擁壁で、普通粗骨材の場合に43.5MPa、再生粗骨材の場合に52.5MPaであったが、総合教育棟5階底で普通粗骨材の場合に29.8MPa、再生粗骨材の場合に29.2MPa、倉庫で33.7MPaであった。この差の一因として、擁壁は1週間程度経ってから脱型した封緘状態であったこと、コア採取位置は高さ280~480mmと土壌に近く、比較的含水率が高かったことが考えられる。一方、底や倉庫の仕切り壁では気乾状態に近かったことが考えられる。ただし、いずれのコアの強度も設計基準強度を上回っていた。

テストハンマー強度では、擁壁で29.6~32.5MPaとコア強度と差が見られたが、倉庫で28.8~31.2MPa、5階底で30.0~34.6MPaとコアの強度と同程度となった。擁壁では含水状態の影響で式(1)の係数が0.54より大きくなった可能性がある。一方、構造体では、中性化、含水率および応力状態の影響もあるが、その差は9~15%に留まった。本研究の結果では、底や倉庫の仕切り壁のような気乾状態の圧縮強度は、既往の推定式<sup>9)</sup>によるテストハンマー強度で推定できる可能性があった。

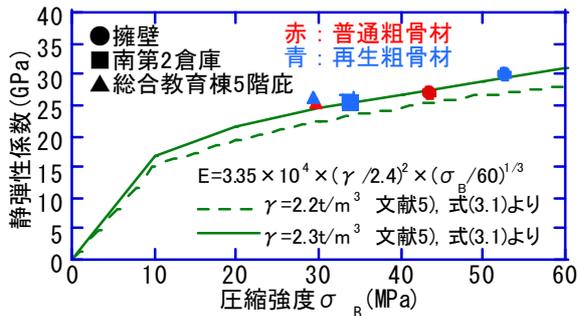
図-19 コアの圧縮強度と静弾性係数との関係

図-19に、各所のコアの圧縮強度と静弾性係数との関

係を示す。静弾性係数は、採取箇所や W/C に関わらず、再生骨材を用いるコンクリートの設計・製造・施工指針(案)<sup>9)</sup>による算定値と同程度であった。

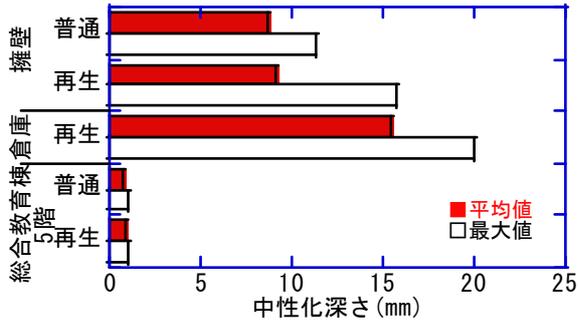
図-20 コアの中性化深さの比較

図-20に、各所のコアの中性化深さの平均値と最大値を示す。総合教育棟5階底では、防水処理を施したため、ほとんど中性化していない。一方、倉庫では、擁壁に比べて中性化深さが平均値および最大値ともに6mmほど大きくなった。調査箇所は南第2倉庫内部の仕切り壁であり、年間を通して建物内部の温度、湿度が高かったことが要因だと推察される。

以上から、建築物に施工後、気乾状態の再生粗骨材コンクリートの圧縮強度は、既往の推定式によるテストハンマー強度から推定できる可能性がある。一方、環境条件により中性化深さが大きくなる可能性が有り、倉庫内では屋外の1.70倍となった。ただし、表面に塗装や防水処理等を施すことで抑制できる。
