論文 地震により損傷した壁部材の補修後の力学性状に関する実験的研究

要旨: 壁部材を対象として、地震時に大きな損傷を受けた後に応急復旧として樹脂注入等の補修を行なった場合の力学性状について、実大規模の試験体を用いて実験的に検討を行なった。その結果、主筋の座屈をとまらぬ損傷部に対して部分的にエポキシ樹脂注入等の補修を行なった場合でも、耐力回復が可能であり、剥落したかぶりコンクリートを置き換え打設するよりも残置した状態でエポキシ樹脂をひび割れ部に充填し、鉄筋の付着を回復させた方が有効であることがわかった。

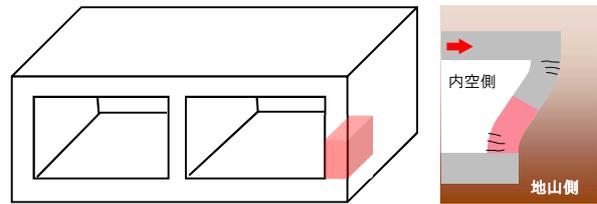
図-1 対象部位と地震時の変形イメージ

本実験は、図-1に示すようなボックスカルバート壁部材を対象とした試験体を計画した。対象構造物は内法スパン 8~9m, 内法高さ 7~8m, 壁厚 0.9m 規模を想定し、試験体の形状は側壁の一部を切り出した形の片持ち形式の試験体とした。試験体形状および配筋詳細を図-2に示す。また、使用材料等の試験体諸元、鉄筋の引張試験結果を表-1, 表-2に示す。試験体寸法は、壁部は幅 1,600mm, 厚さ 900mm, 高さ 2,250mm とした。せん断スパンは 2,000mm, 有効高さ 800mm でせん断スパン比(a/d)は 2.5 である。スタブは反力床への固定と主鉄筋の定着を考慮し、幅 2,500mm, 奥行 2500mm, 高さ 1,200mm とした。配筋は実物件を参考に、主鉄筋は D32 を片側 10 本一段とした。配力鉄筋は D19 を 250mm 間隔とした。せん断補強鉄筋は主鉄筋毎に 500mm 間隔で千鳥配置とした。鉄筋鋼種はいずれも SD345 を使用した。本論文における試験体名称は、損傷なしの初期実験を No.1, 補修後実験を No.1R として示した。

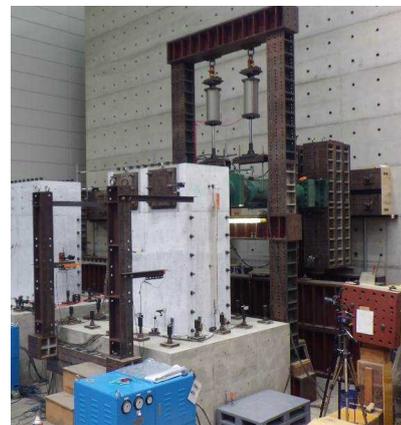
写真-1 加力装置

加力状況を写真-1 に示す。水平加力は油圧ジャッキ 2 基をサーボ制御により試験体にねじれを発生させないように同調させ、変位制御による正負交番载荷とした。また、油圧ジャッキには、ジャッキ重量をキャンセルするため、空圧の定荷重装置を設置した。

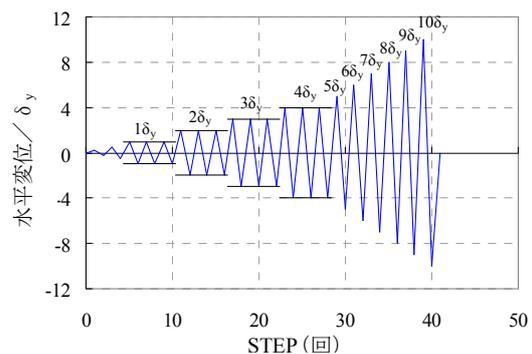
図-3 加力サイクル

加力サイクルは、図-3 に示すように、ひび割れ発生時で 1 回、主鉄筋のひずみが 1,000 μ 時 (鋼種 SD345 の降伏ひずみの半分程度) で 1 回繰り返し载荷を行った。その後は主鉄筋の降伏ひずみ 2062 μ に達した変位量を δ_y と定め、 $\delta_y \sim 4\delta_y$ まで 3 回繰り返し载荷を行い、 $5\delta_y$ 以降は各繰り返し回数を 1 回とした。なお、No.1R 試験体も No.1 試験体と同じ降伏変位単位 (水平変位 10.0mm)

を基準とした変位サイクルで载荷を行った。

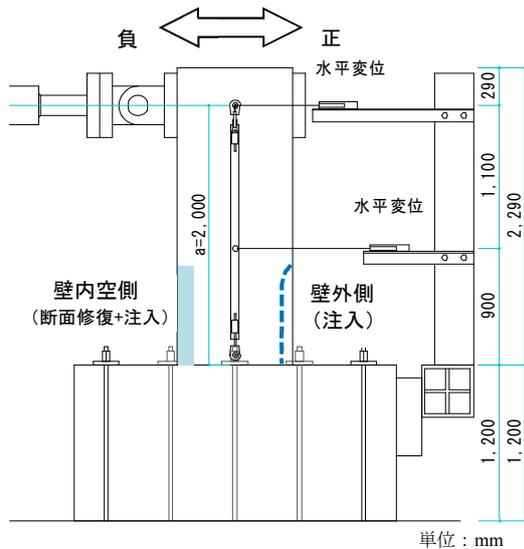
図-4 加力・測定位置

荷重および変位測定位置を図-4に示す。水平変位の測定位置は、荷重載荷点位置（スタブ上面より2,000mmの高さ）および壁厚と同じ高さ（1D）の900mmとした。

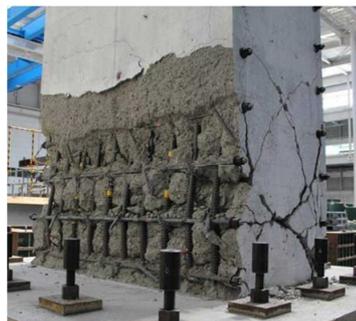
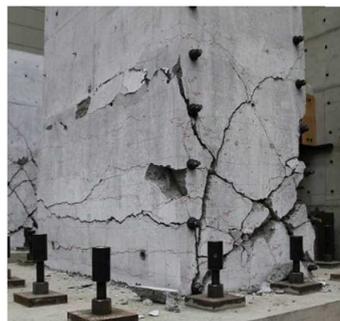
写真-2 最終破壊状況 (No.1 試験体)

写真-2にNo.1の実験後の破壊状況を示す。No.1試験体の破壊履歴は基部の曲げひび割れ、変位10mmで主鉄筋降伏を経て、主鉄筋の座屈、変位60mmでかぶりコンクリート剥落に続いて耐力低下に至った。最終的には正側で+100mm、負側で-80mmまでの加力を実施した。全体挙動は曲げ降伏後の主鉄筋座屈を伴う圧縮破壊である。

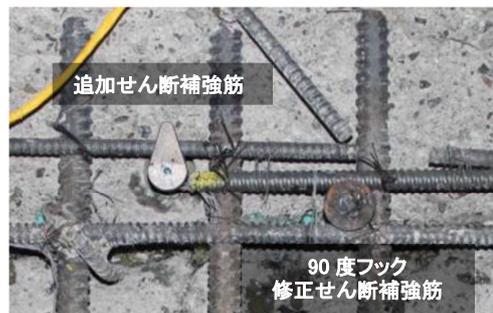
(1) せん断補強筋の修復

壁の主鉄筋の座屈を拘束していたせん断補強筋はNo.1加力終了までに降伏し、90度フック側は開いてしまっていた。そのため、開いた90度フックを切断し、ねじ節着用プレートの金物を設置した。一方、地山側はせん断補強筋が90度フックの場合、抜け出しで補強効果の低下が予想された。そのため、かぶりコンクリートが剥落した領域の内空側180度フック近傍にφ50mmの削孔を行い、端部に定着金具を設置したSD345、D16のせん断補強筋を8本追加設置し、せん断補強の回復を図った(写真-3(1))。

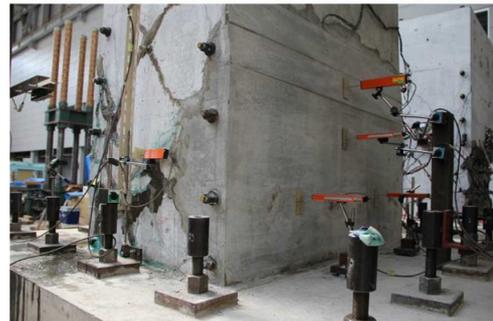
(2) 内空側の断面修復

断面修復は施工可能な内空側から実施した。No.1加力で剥落したかぶりコンクリートを撤去し、型枠を設置しコンクリートを打設した(写真-3(2))。コンクリートは呼び強度24N/mm²の早強コンクリートとした。試験時の圧縮強度は39.7N/mm²であり、壁本体のコンクリート強度より4～5割程度高い強度となっている。

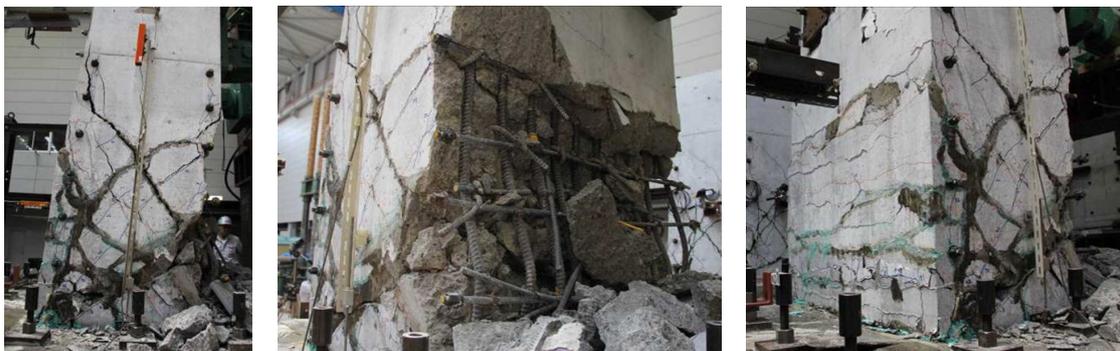
写真-4 最終破壊状況 (No.1R 試験体)

写真-4 に No.1R 試験体の実験後の状況を示す。No.1R 試験体は断面修復コンクリートの曲げひび割れ発生後は、基部 1D 区間より上部に発生していたひび割れ未注入の斜めひび割れが開口し、試験体中間部で変形量の大部分を占める状態が続く。その後、 $-8\delta_y$ (-80mm)で断面修復コンクリートの剥落断面修復部の剥落とともに耐力低下を示した。かぶり剥落により補修せん断補強筋の定着金具が露出したが、荷重低下が緩やかであることから、内部コンクリートを拘束する効果は保持されていると推察される。写真-4 (1) の壁側面からも補修によって損傷領域が壁基部から壁中間部へ移動していることがわかる。No.1R 試験体の断面修復した壁内空側は修復コンクリートが全面的に剥落したが、壁外側は注入樹脂によりかぶりコンクリート剥落などの損傷は認められなかった。

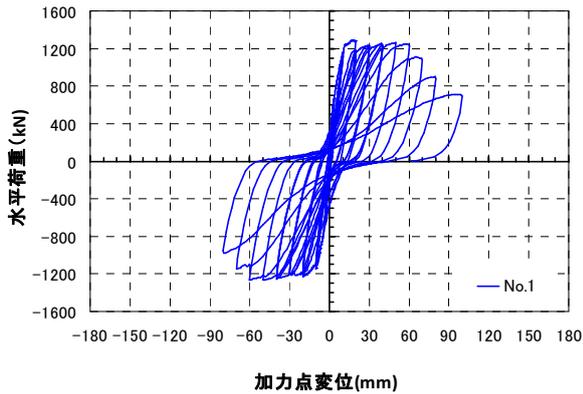
図-5 No.1 荷重変位履歴曲線

試験結果一覧を表-3 に示す。また、図-5 に No.1 試験体の荷重変位履歴を、図-6 に No.1R 試験体の荷重変位の履歴曲線を示す。図-7 に No.1 試験体と No.1R 試験体の荷重変位包絡線を示す。

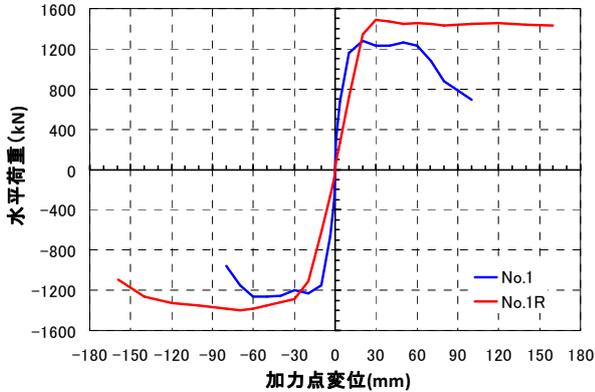
図-7 荷重変位包絡線

図-7 の包絡線でも明らかのように、No.1 試験体は正負ともに $\pm 7\delta_y$ ($\pm 70\text{mm}$)でかぶりコンクリートの剥落とともに荷重低下をおこし、以降主鉄筋の座屈が発生し、 $\pm 10\delta_y$ ($\pm 100\text{mm}$)で実験を終了した。それに対して No.1R 試験体は、負側は $-8\delta_y$ (-80mm)で断面修復コンクリートの剥落とともにゆるやかに荷重低下するものの、正側は大変形領域でも耐力を維持し最終的には実験装置の制約から $\pm 16\delta_y$ ($\pm 160\text{mm}$)で加力を終了した。この高い靱性能の要因として考えられるのは、正側で圧縮縁となる側が No.1 試験体実験で剥離したかぶりコンクリートを樹脂注入で接着した側であり、高い圧縮力を受けてもかぶりコンクリートが剥離に至らなかったことが原因であると考えられる。図-8 に試験体の鉛直変位と加力点変位の関係の包絡線を示す。No.1 試験体は軸力を作用させていないため、変形に応じて軸方向に伸張し、 $\pm 6\delta_y$ ($\pm 60\text{mm}$)でピークを迎えると同時に耐力低下した。No.1 試験体負側は $-8\delta_y \sim -12\delta_y$ ($-60 \sim -120\text{mm}$)にかけて緩やかにピークを迎えている。一方、No.1 試験体正側は軸伸長が低下する兆候もなく単調増加している。No.1 試験体負側の終局挙動が緩やかな理由は、大変形領域においてもかぶりコンクリートがエポキシ注入樹脂により維持され主鉄筋を拘束するためと考えられる。

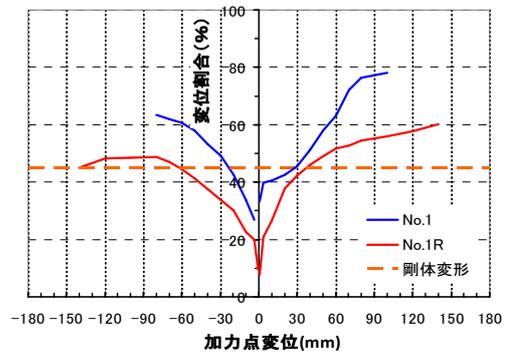
図-9 加力点変位に対する壁厚高さ変位の割合

実験では、試験体加力変位（高さ 2000mm）の他に壁厚相当の高さ（900mm）における水平変位を計測している。図-9 に加力点変位を基準とした壁厚高さでの変形割合を示す。図中には壁体が剛体変形をしたと仮定したときの値（900mm/2000mm=45%）を水平線で示している。また、実験で採用したひび割れ注入などの補修による試験体の剛域変化に起因する変形挙動の変化のイメージを図-10 に示す。図-9 から、剛体変形ラインを上回る場合は、壁厚高さ以下での変形が卓越し、剛体ラインを下回る場合は、壁厚高さ以上で変形が卓越することがわかる。グラフより No.1 試験体は、壁厚高さ以下の基部変形が卓越し、No.1R 試験体は、壁厚高さ以上の中間部の変形が卓越していることがわかる。壁基部 1D 区間への限定的な注入であっても安定した変形性能となることがわかった。

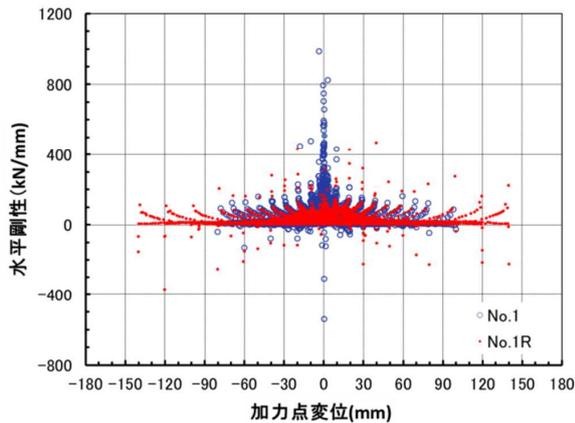
図-11 水平剛性変化履歴

No.1 試験体、No.1R 試験体の載荷履歴における水平剛性の変化履歴を図-11 に示す。No.1R 試験体は、補修を 1D 区間の限定された範囲で実施したこともあり、補修しない 1D より上部の損傷が進んだ。そのため、水平変位 10mm 以下の初期変形域での水平剛性が補修によって回復しておらず、初期载荷の No.1 試験体の半分程度以下にとどまっている。内空側からの応急復旧においても剛性回復に有効な方策が課題となると考えられる。

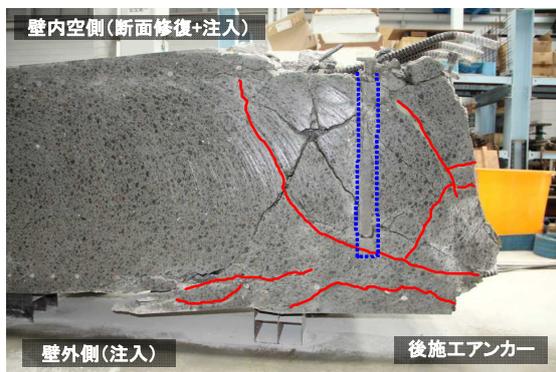
写真-5 壁部の切断面

実験後、試験体をワイヤーソーで切断し、補修領域の損傷状況と補修状況を確認した。写真-5 に実験後の壁部切断面を示す。壁部の写真は壁基部から 20cm 程度上方から壁厚高さまでの区間の切断面である。写真にはエポキシ樹脂注入が目視確認できた箇所を赤実線で、後施工せん断補強筋を設置した箇所を青破線で示している。写真-6 に壁基部およびスタブ部の切断面を示す。写真-5 同様にエポキシ樹脂注入箇所を赤実線で明示した。いずれも補修後の加力ではエポキシ樹脂注入されたひび割れとは別の箇所のひび割れが開口している。また、壁

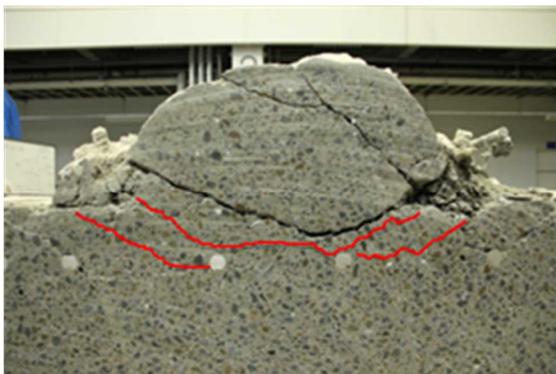
写真-6 壁基部およびスタブ部の切断面

外側（注入補修側）のかぶりコンクリートは躯体との一体性を維持しており、補修時に剥離したかぶりコンクリートを撤去することなく、そのままエポキシ注入材で接着したが、補修後の加力でもかぶりコンクリート剥離等の損傷もなく一体として挙動したものと推察される。
